発電用原子炉施設故障等報告書

平成28年12月16日
中国電力株式会社

件名	島根原子力発電所2号機 中央制御室空調換気系ダクト腐食について
事象発生の日時	平成28年12月8日 18時30分 (実用発電用原子炉の設置、運転等に関する規則(以下、「実用炉規則」という。)第134条第3号「発電用原子炉設置者が、安全上重要な機器等の点検を行った場合において、発電用原子炉施設の安全を確保するために必要な機能を有していないと認められたとき」に該当すると判断した日時)
事象発生の場所	島根原子力発電所2号機 廃棄物処理建物2階
事象発生の発電用原子炉施設名	放射線管理施設 換気設備
事象の状況	<p>島根原子力発電所2号機は、第17回施設定期検査期間中の平成28年12月8日14時50分、中央制御室空調換気系(以下、「当該系統」という。)のダクトの寸法測定のために、保温取外作業※1を行っていたところ、廃棄物処理建物2階(非管理区域)に設置されている当該系統のダクト(以下、「当該ダクト」という。)に腐食孔(約100cm×約30cm)が生じていることが確認された。</p> <p>また、同時期に別途実施中の工事において、作業後の漏えい確認のため、停止していた中央制御室空調換気系を起動したところ、現場で運転状態を確認していた当社運転員が異音等を確認したことから、運転を停止した。</p> <p>当該系統は、実用炉規則の安全上重要な機器等※2に該当し、この系統に要求される必要な機能※3を満足していないと18時30分に判断※4した。</p> <p>また、事象発生時は、照射された燃料に係る作業は行っておらず、島根原子力発電所原子炉施設保安規定第56条(中央制御室非常用循環系)に定める運転上の制限が適用される原子炉の状態には該当しない。</p> <p>なお、本事象による周辺環境への放射能の影響はなかった。</p> <p>※1:工事件名:中央制御室空調換気系ダクト保温工事 工事内容:工事計画認可申請書の補正に合わせ、当該ダクトを主配管として申請するにあたり、その準備としてダクト寸法を測定するため、当該ダクトの保温取付箇所の保温取外・取付作業を実施。</p>

島根原子力発電所 2 号機
中央制御室空調換気系ダクト腐食について

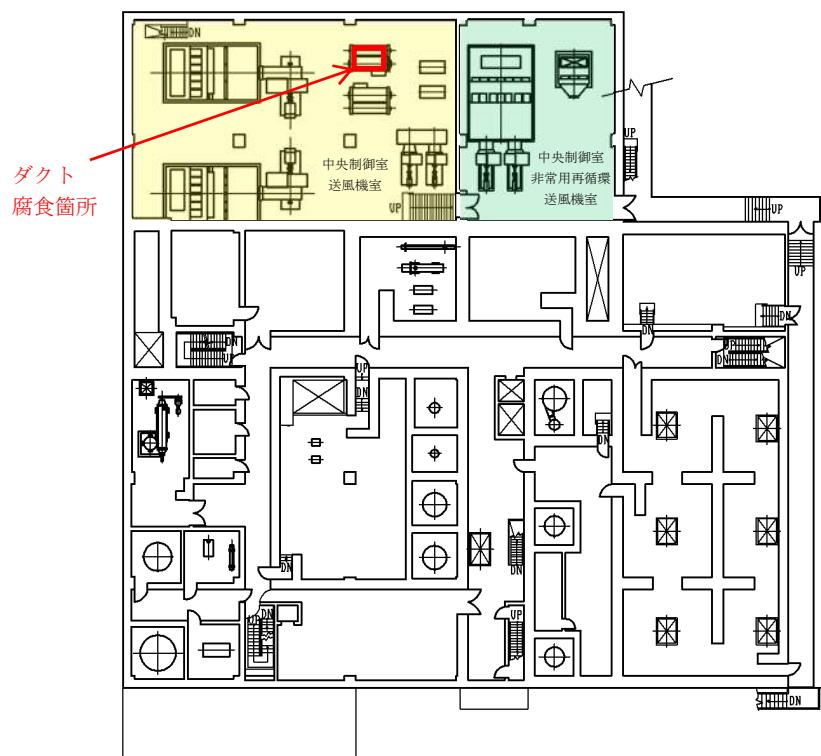
中央制御室空調換気系配置図（廃棄物処理建物 2階）

腐食孔
約 100cm × 約 30cm

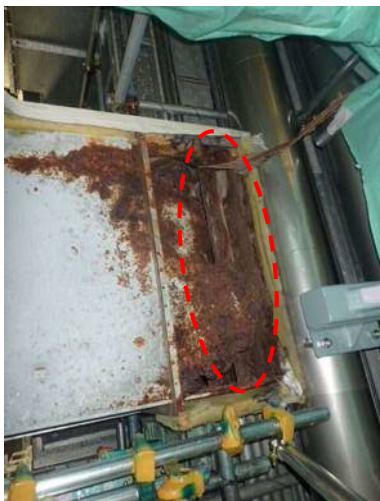
ダクト腐食箇所周辺概要図

中央制御室空調換気系ダクト（再循環ライン合流部）

約 100cm × 約 30cm

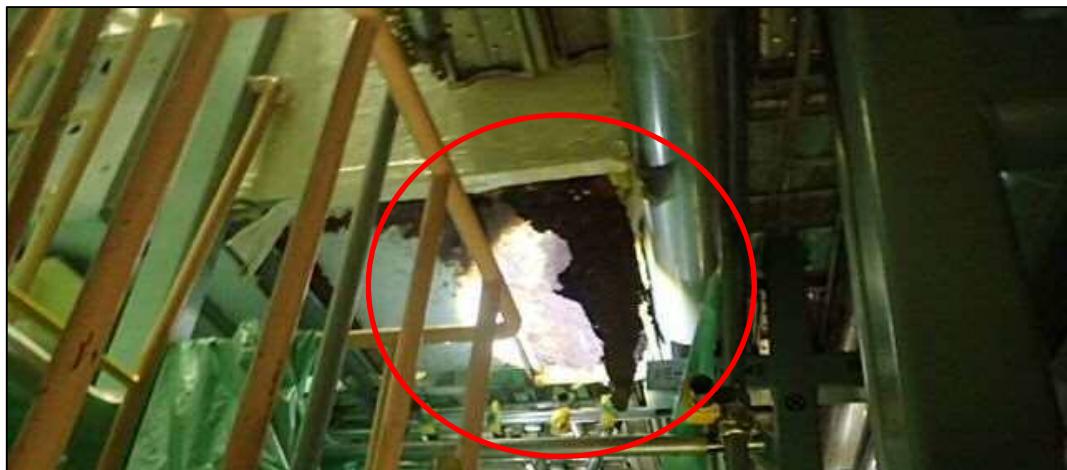
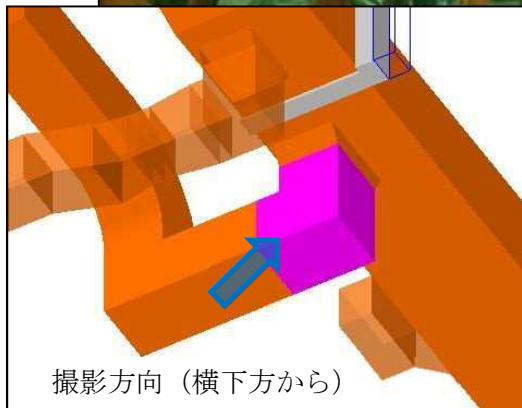
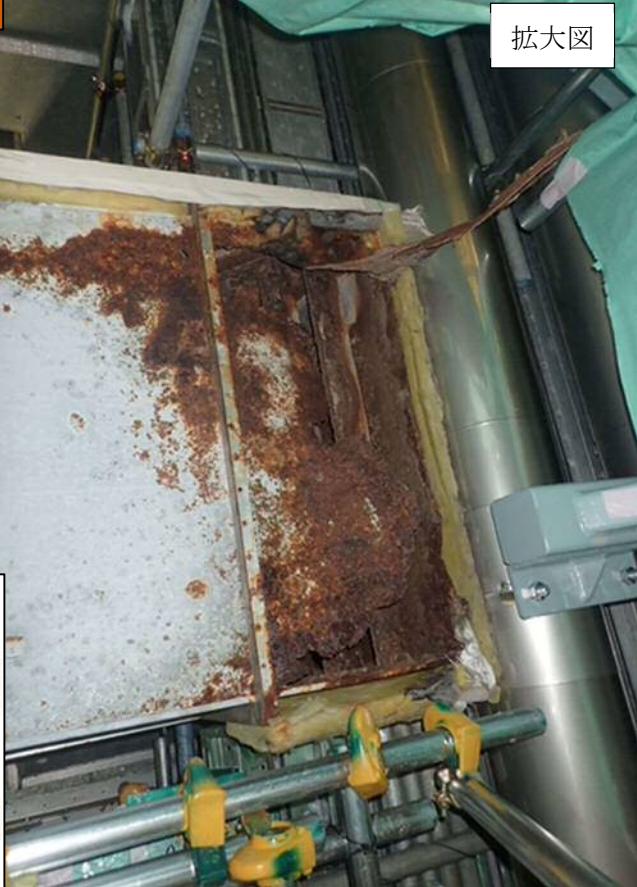
中央制御室空調換気系ダクト 腐食状況

島根原子力発電所 2 号機は、第 17 回施設定期検査期間中の平成 28 年 12 月 8 日 14 時 50 分、中央制御室空調換気系（以下、「当該系統」という。）のダクトの寸法測定のために、保温取外作業^{※1}を行っていたところ、廃棄物処理建物 2 階（非管理区域）に設置されている当該系統のダクト（以下、「当該ダクト」という。）に腐食孔（約 100cm×約 30cm）が生じていることが確認された。

※4：確認された当該ダクトの腐食孔の大きさが約 100 cm × 約 30 cm と大きいこと、および中央制御室空調換気系試運転時に当該ダクトから異音等を確認したことから、現在、中央制御室空調換気系の運転を停止している。このため、現状において、中央制御室空調換気系が必要な機能・性能を有していることを確認できない状態にあることから、安全を確保するために必要な機能を満足していないものと判断。

確認された腐食孔の状況は、以下のとおりである。

(2) 確認された腐食孔については、仮設ダクトへの取替または応急処置^{※5}を実施する。

(3) 腐食部については、詳細な原因調査を実施する。

(4) 原因調査結果を踏まえ、再発防止対策を講じる。

※5：ダクトカバーまたはアルミテープ等を用いて腐食部位を覆う。

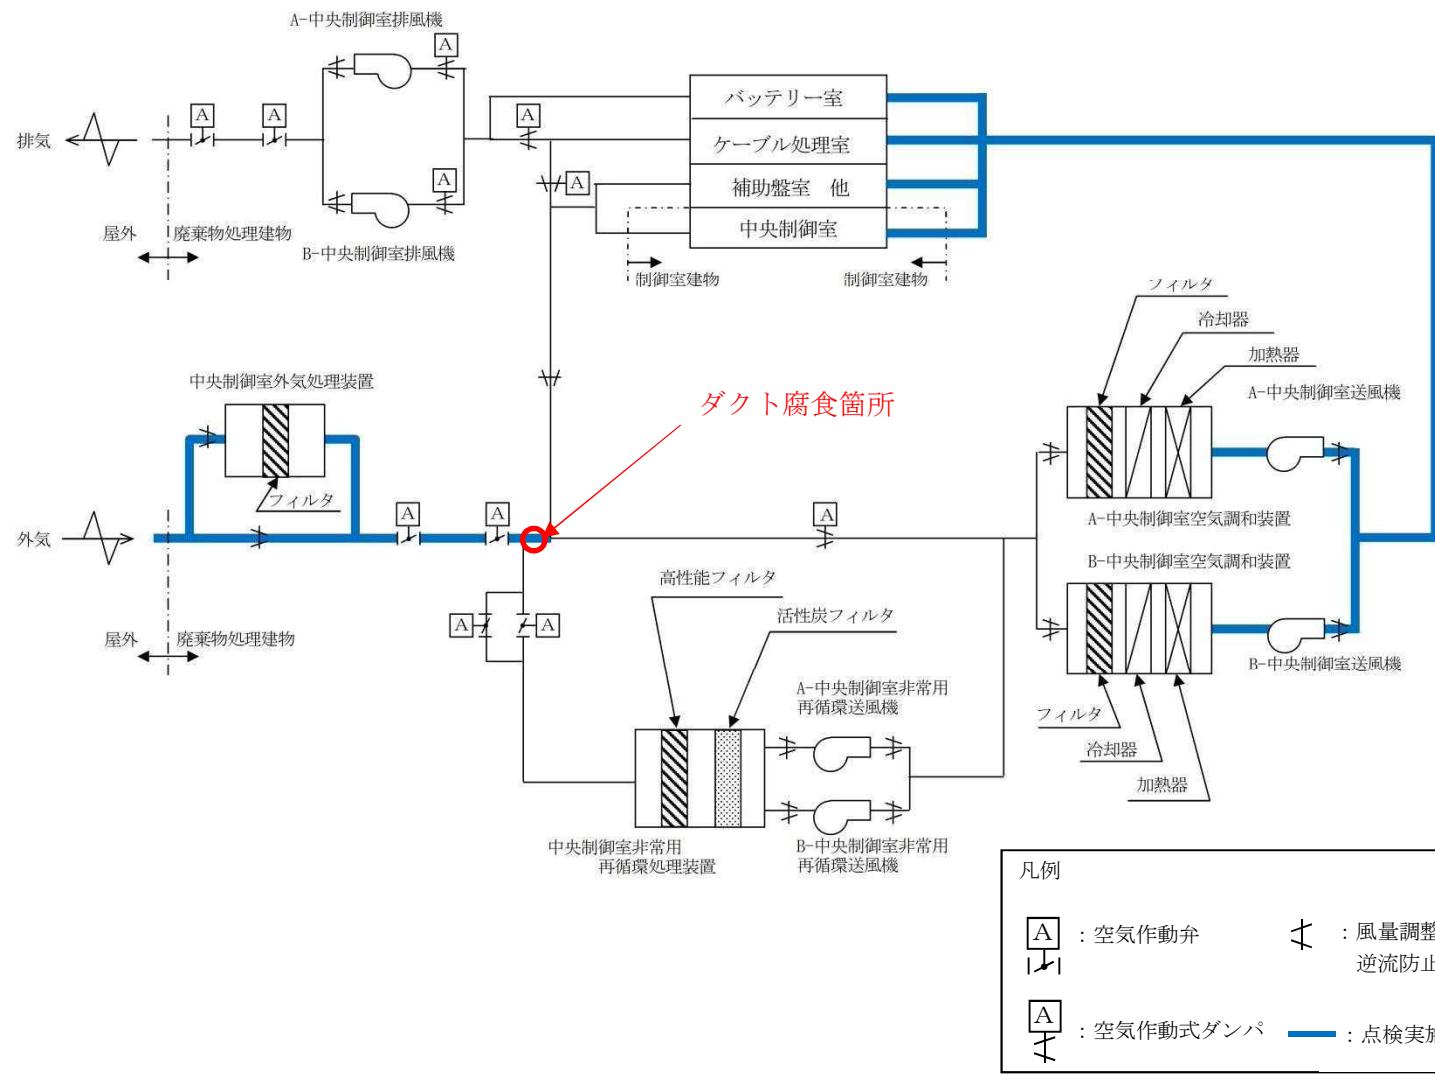
類似箇所の点検実施範囲

中央制御室空調換気系ダクトのうち保溫取付箇所

保溫取付箇所の保溫を取り外し、直接目視により外観点検を実施する。

外気取入口から腐食孔が確認された当該ダクトまで、および腐食孔が確認された当該ダクトから再循環ライン合流部のダクトについて、点検口等より可能な範囲で内面の点検を実施する。

(1) 類似箇所の外観点検および内部確認を行い、異常の有無を確認する。
