平成28年12月27日  
中国電力株式会社

## 島根原子力発電所2号機 中央制御室空調換気系ダクト腐食事象に係る 類似箇所の点検結果について

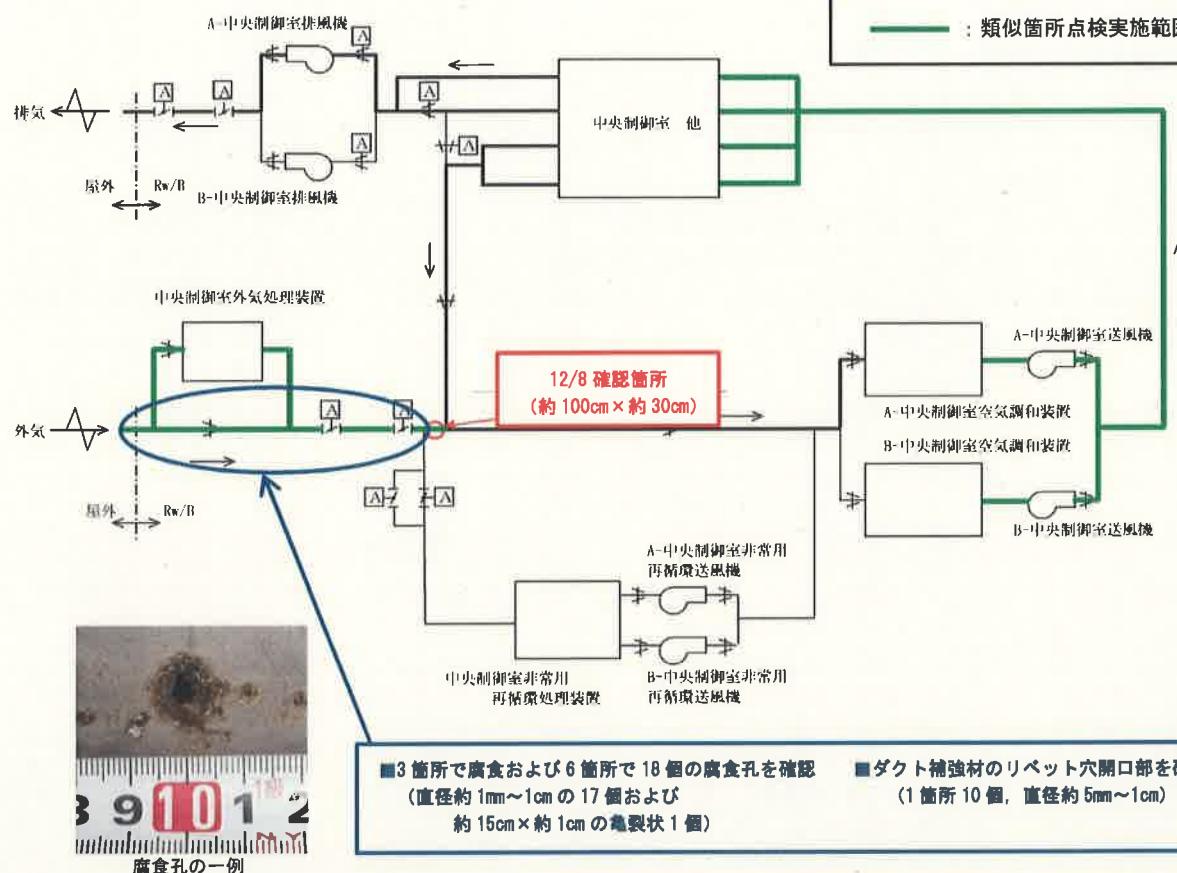
## 【中央制御室空調換気系系統図】

類似箇所の点検の結果、12月8日に確認した腐食孔のほかに、3箇所で腐食および6箇所で18個の腐食孔（以下、「腐食孔等」という。）を確認しましたので、お知らせします。

また、これら腐食孔等のほか、ダクトとダクト補強材をつなぐリベット<sup>※2</sup>が外れたことによるリベット穴開口部（1箇所10個）を確認しています。
