原子力施設故障等報告書

独立行政法人日本原子力研究開発機構

件名	製鍊転換施設の非管理区域における放射性物質の漏えいについて
事象発生の日時	平成 25 年 1 月 4 日（金）11 時 45 分頃（発見）
事象発生の場所	給気室（1）（非管理区域）
事象発生の原子力施設名称	独立行政法人日本原子力研究開発機構 人形峠環境技術センター 製鍊転換施設（使用施設）
事象の状況	<p>製鍊転換施設の巡回点検中に、10 時 30 分頃、管理区域内の排気室（1）で、床面に水滴を発見し、直上の排気ダクト（第 3 系統）に水滴が付着していることを確認した。</p> <p>直ちに、紙タオルとビニールシートで床面を養生し、飛散防止の応急措置を行った。</p> <p>11 時 45 分頃に、同じ排気ダクトの非管理区域側（給気室（1））でも、継手部付近のプラスチックカバー内部の水たまり及び床面への水の滴下を発見した。漏れ箇所下の床面を、紙タオルとビニールシートで養生し、さらに容器を設置して滴下した水を受け、飛散防止の応急措置を行った。12 時 18 分頃、第 1 報を発信した。12 時 49 分頃、当該区域を一時管理区域に設定し、その後、床面のスミヤ測定で $\alpha : 0.20 \text{Bq/cm}^2$、$\beta : 0.34 \text{Bq/cm}^2$ を確認した。応急措置から緊急作業開始までの 7 時間に漏えいした水量は非管理区域側では約 3cm^3 であった。この水を回収し分析した結果、$\alpha : 6.9 \text{Bq/cm}^3$、$\beta : 1.7 \text{Bq/cm}^3$ であった。そのほか、非管理区域での漏えいの痕跡等は認められていない。</p> <p>なお、施設は年末年始休暇に伴い作業計画がないため、12 月 28 日から 1 月 8 日までの予定で、給排気設備の計画停止中であった。</p> <p>緊急作業計画書に基づき、18 時 55 分頃から 23 時 08 分頃まで、排気ダクトをビニールシートで養生の上、プラスチックカバーのボルトの増し締めとシリコンゴムによるコーキングなどで漏水対策を行った。その結果、非管理区域での漏えいが止まったことを確認した。</p> <p>（別添参考）</p>

製錬転換施設の非管理区域における放射性物質の漏えいについて

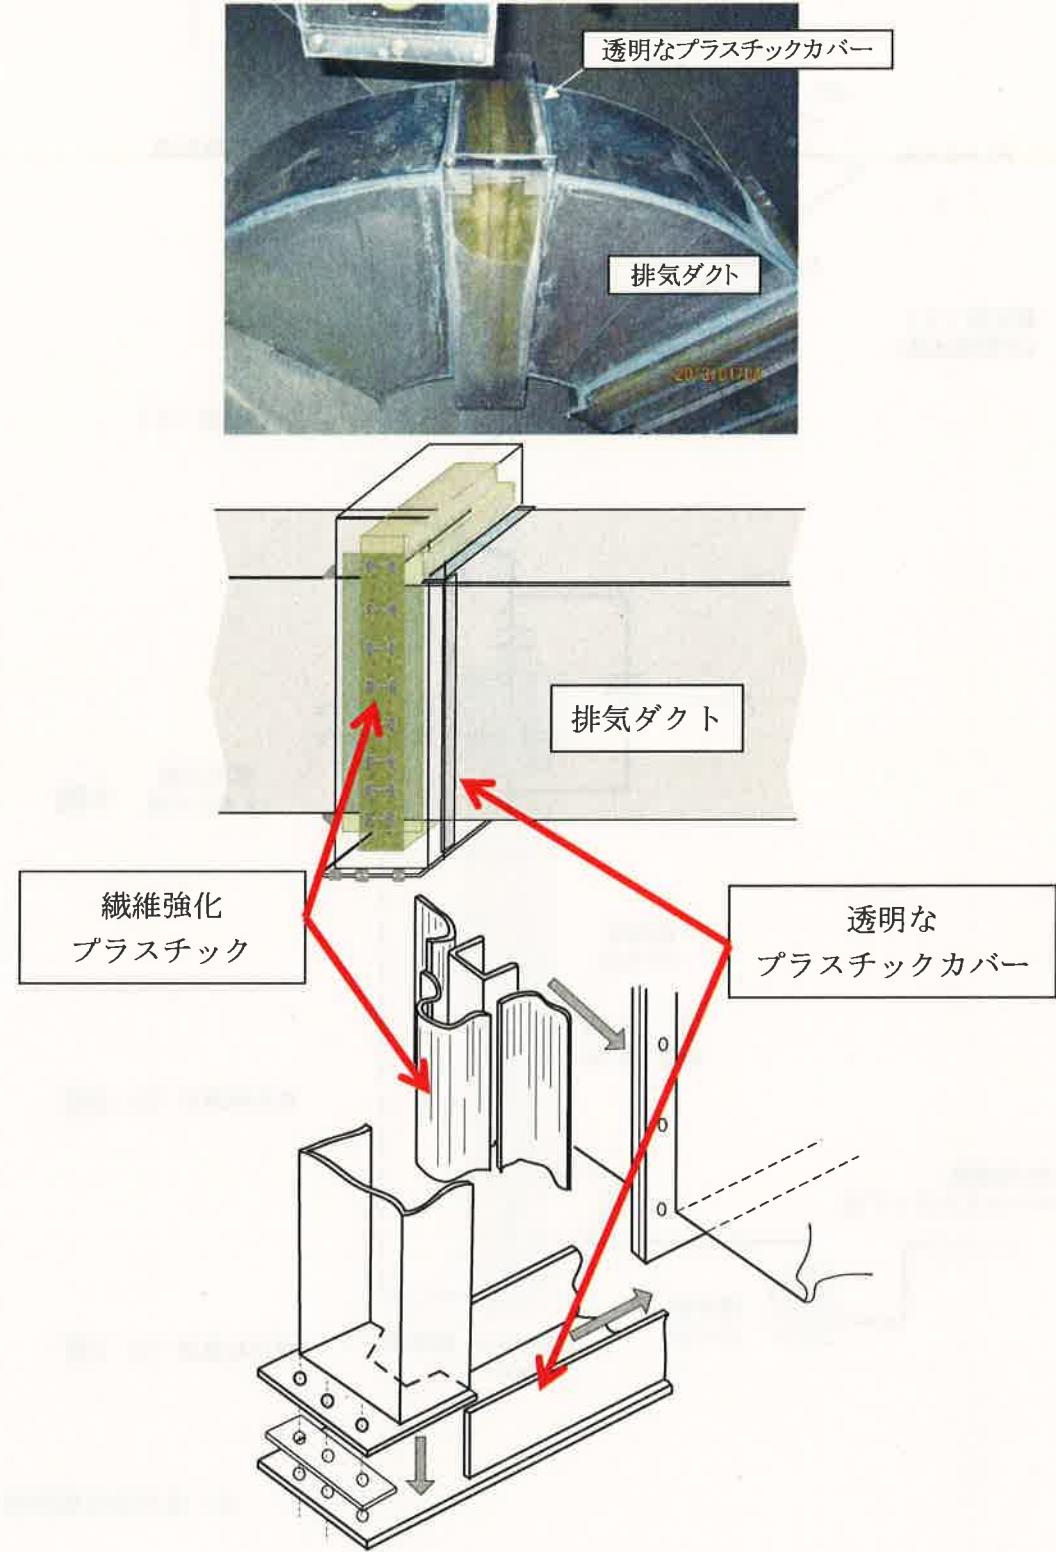
排気ダクト継手部周辺図

製鍊転換施設では、平成 19 年に発生した廃水配管からの非管理区域への漏えいを受けて、非管理区域を通る配管類の漏えい対策を行った。排気ダクトでは、継手部からの漏えい防止を目的に、纖維強化プラスチックで覆い、さらに漏えい防止と漏えい検知を目的に透明なプラスチックカバーを取り付けた。

また、毎作業日の巡回点検で、プラスチックカバー内に水漏れがないことなどを確認していた（添付資料-3）。

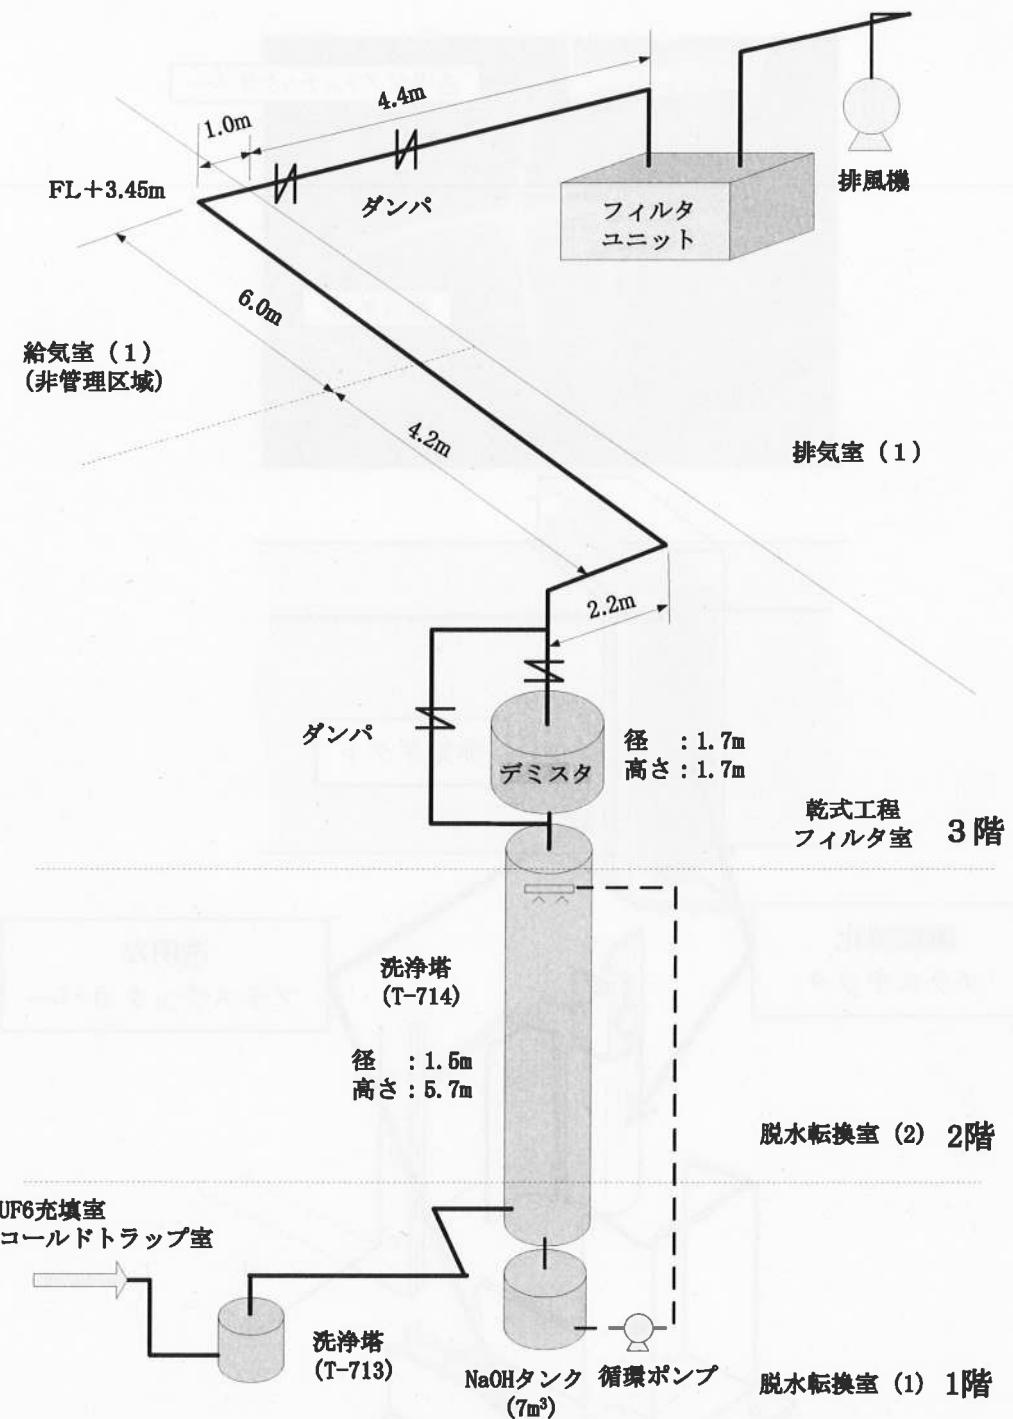
排気ダクト(第3系統)系統図

製鍊転換施設の巡回点検中に、10 時 30 分頃、管理区域内の排気室（1）で、床面に水滴を発見し、直上の排気ダクト（第 3 系統）に水滴が付着していることを確認した。直ちに、紙タオルとビニールシートで飛散防止の応急措置を行った（添付資料-4）。

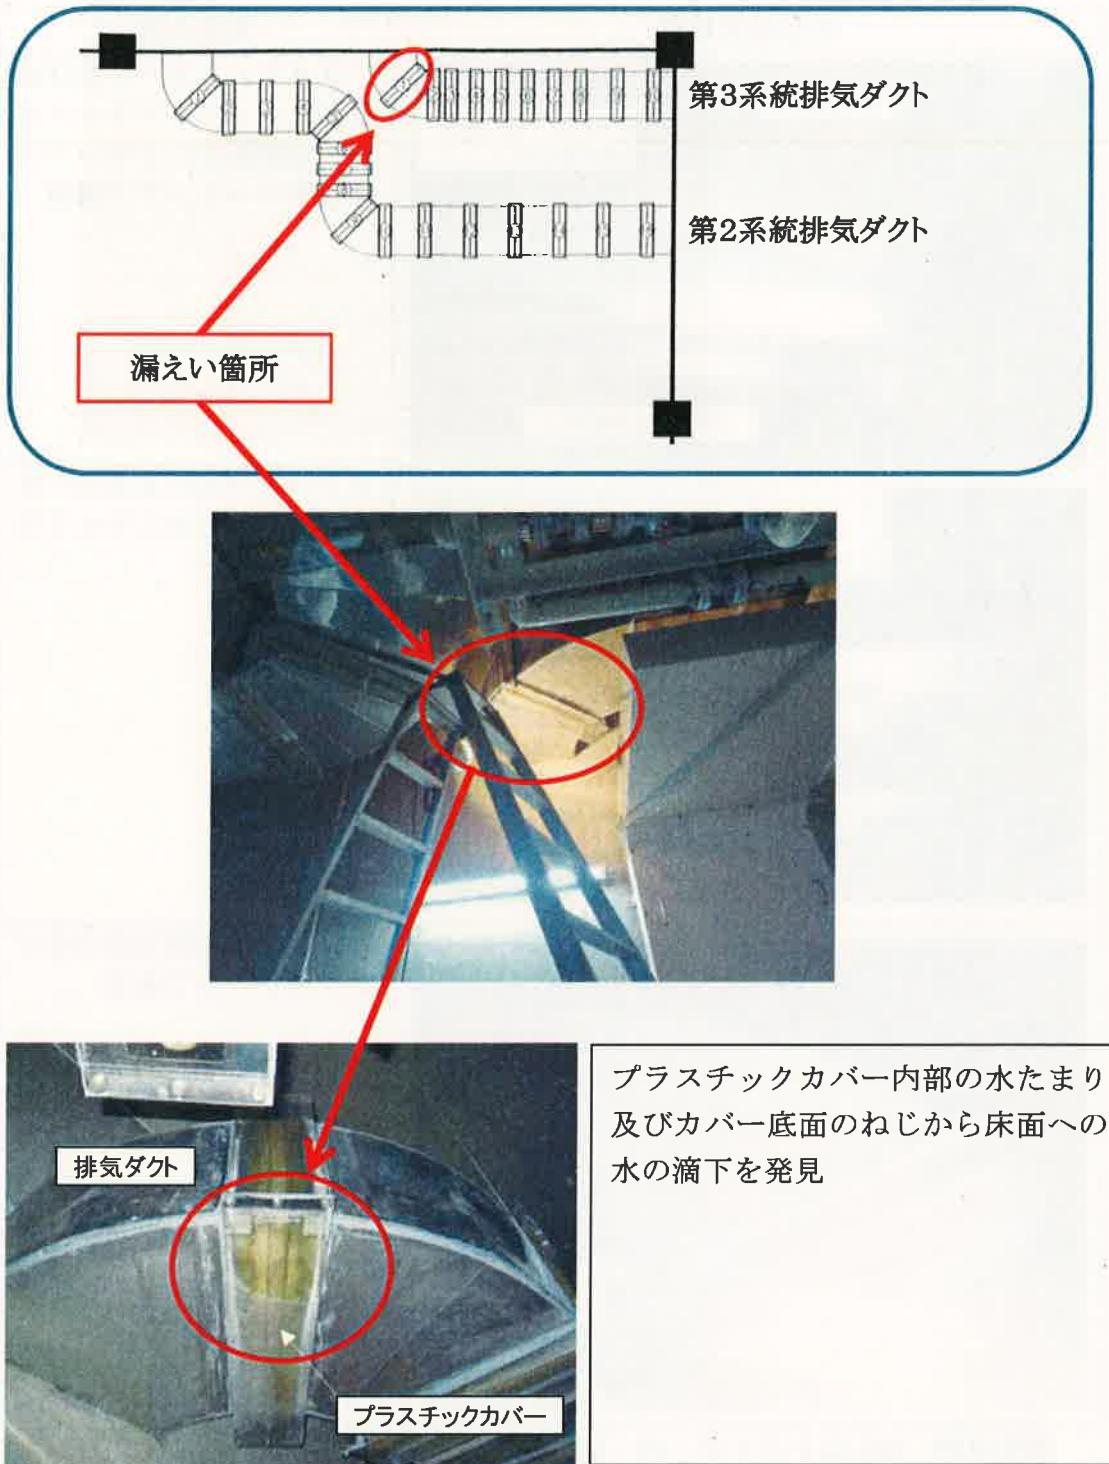
漏えい発見箇所 (非管理区域)

11 時 45 分頃に、同じ排気ダクトの非管理区域側（給気室（1））でも、継手部付近のプラスチックカバー内部の水たまり及び床面への水の滴下を発見した（添付資料-5）。漏れ箇所下の床面を、紙タオルとビニールシートで養生し、さらに容器を設置して滴下した水を受け、飛散防止の応急措置を行った。12 時 18 分頃、第 1 報を発信した。12 時 49 分頃、当該区域を一時管理区域に設定し、その後、床面のスミヤ測定で $\alpha : 0.20 \text{Bq/cm}^2$ 、 $\beta : 0.34 \text{Bq/cm}^2$ を確認した。応急措置から緊急作業開始までの 7 時間に漏えいした水量は非管理区域側では約 3cm^3 であった。この水を回収し分析した結果、 $\alpha : 6.9 \text{Bq/cm}^3$ 、 $\beta : 1.7 \text{Bq/cm}^3$ であった。

撮影日時 H25年1月4日 11:46頃
