# 島根原子力発電所2号機 中央制御室空調換気系ダクト腐食について

平成29年5月12日  
中国電力株式会社

# 1. 事象の概要

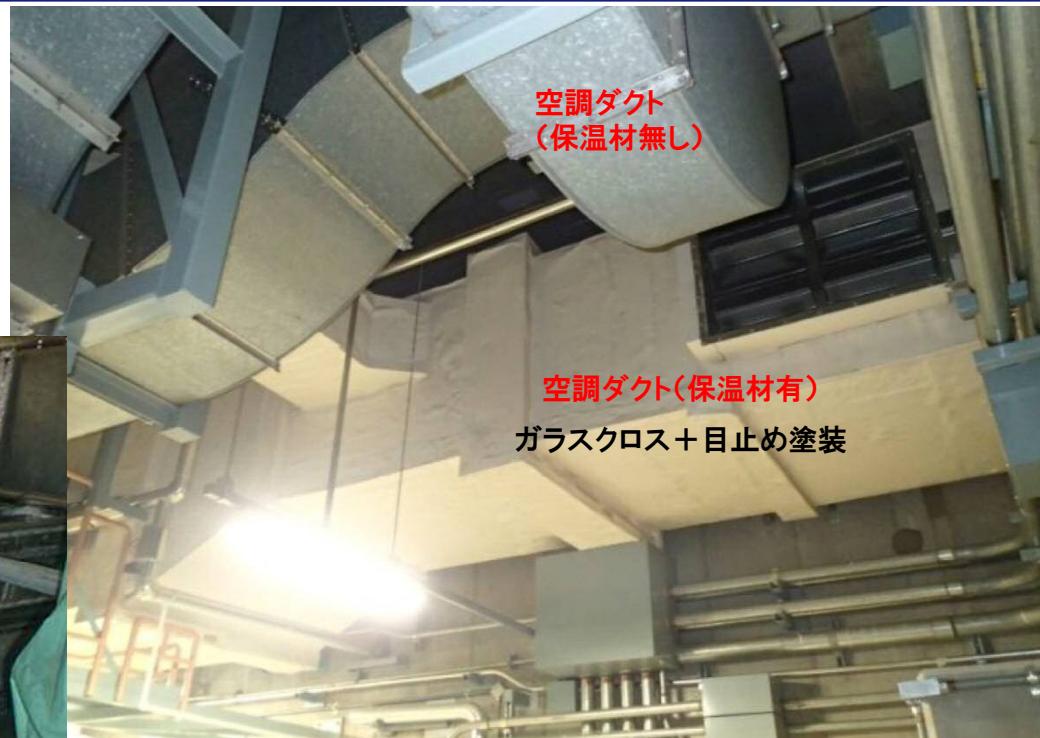
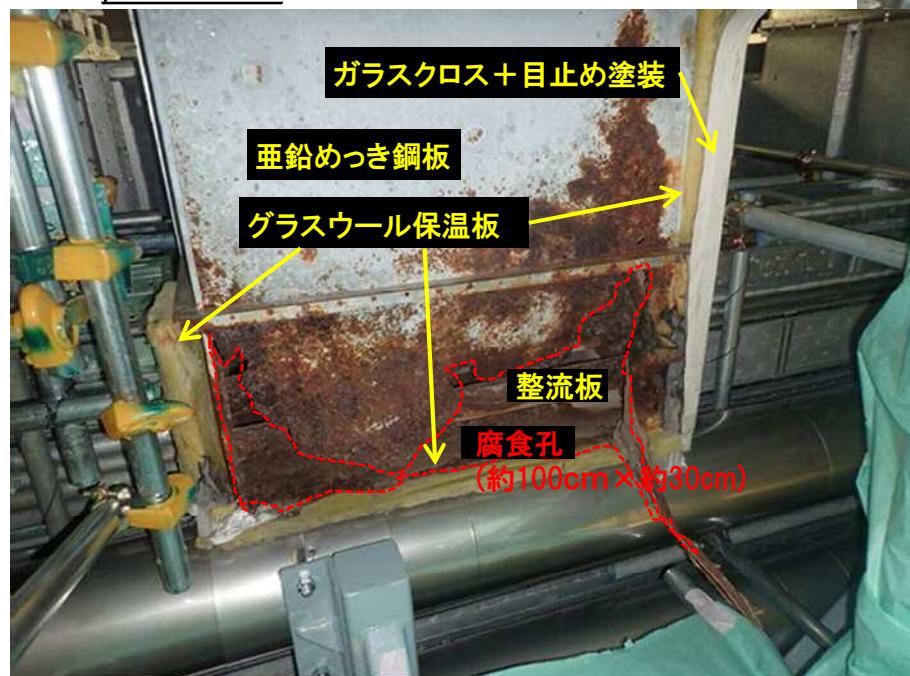
- 平成28年12月8日14時50分、中央制御室空調換気系（以下、「当該系統」）のダクトの寸法測定のために、保温材取り外し作業を行っていたところ、当該系統のダクト（以下、「当該ダクト」）に腐食孔（約100cm×約30cm）を確認。
- 当該系統は、別工事のため停止中であったが、その工事の終了に伴う確認運転のために当該系統を起動したところ、異音等を確認したことから、運転を停止。
- 当該系統は実用炉規則※<sup>1</sup>での安全上重要な機器等に該当し、系統に要求される必要な機能※<sup>2</sup>を満足していないと18時30分に判断し、同日、国へ報告するとともに関係自治体へ連絡。
- 本事象による周辺環境への放射能の影響はなかった。
- 平成28年12月16日、実用炉規則に基づき、原子力規制委員会へ「発電用原子炉施設故障等報告書」（中間）を提出。
- 平成29年3月9日、原因調査・再発防止対策等を取り纏め、原子力規制委員会へ「発電用原子炉施設故障等報告書」を提出。

H28.12.8に確認した腐食孔  
(保温材取外し後)

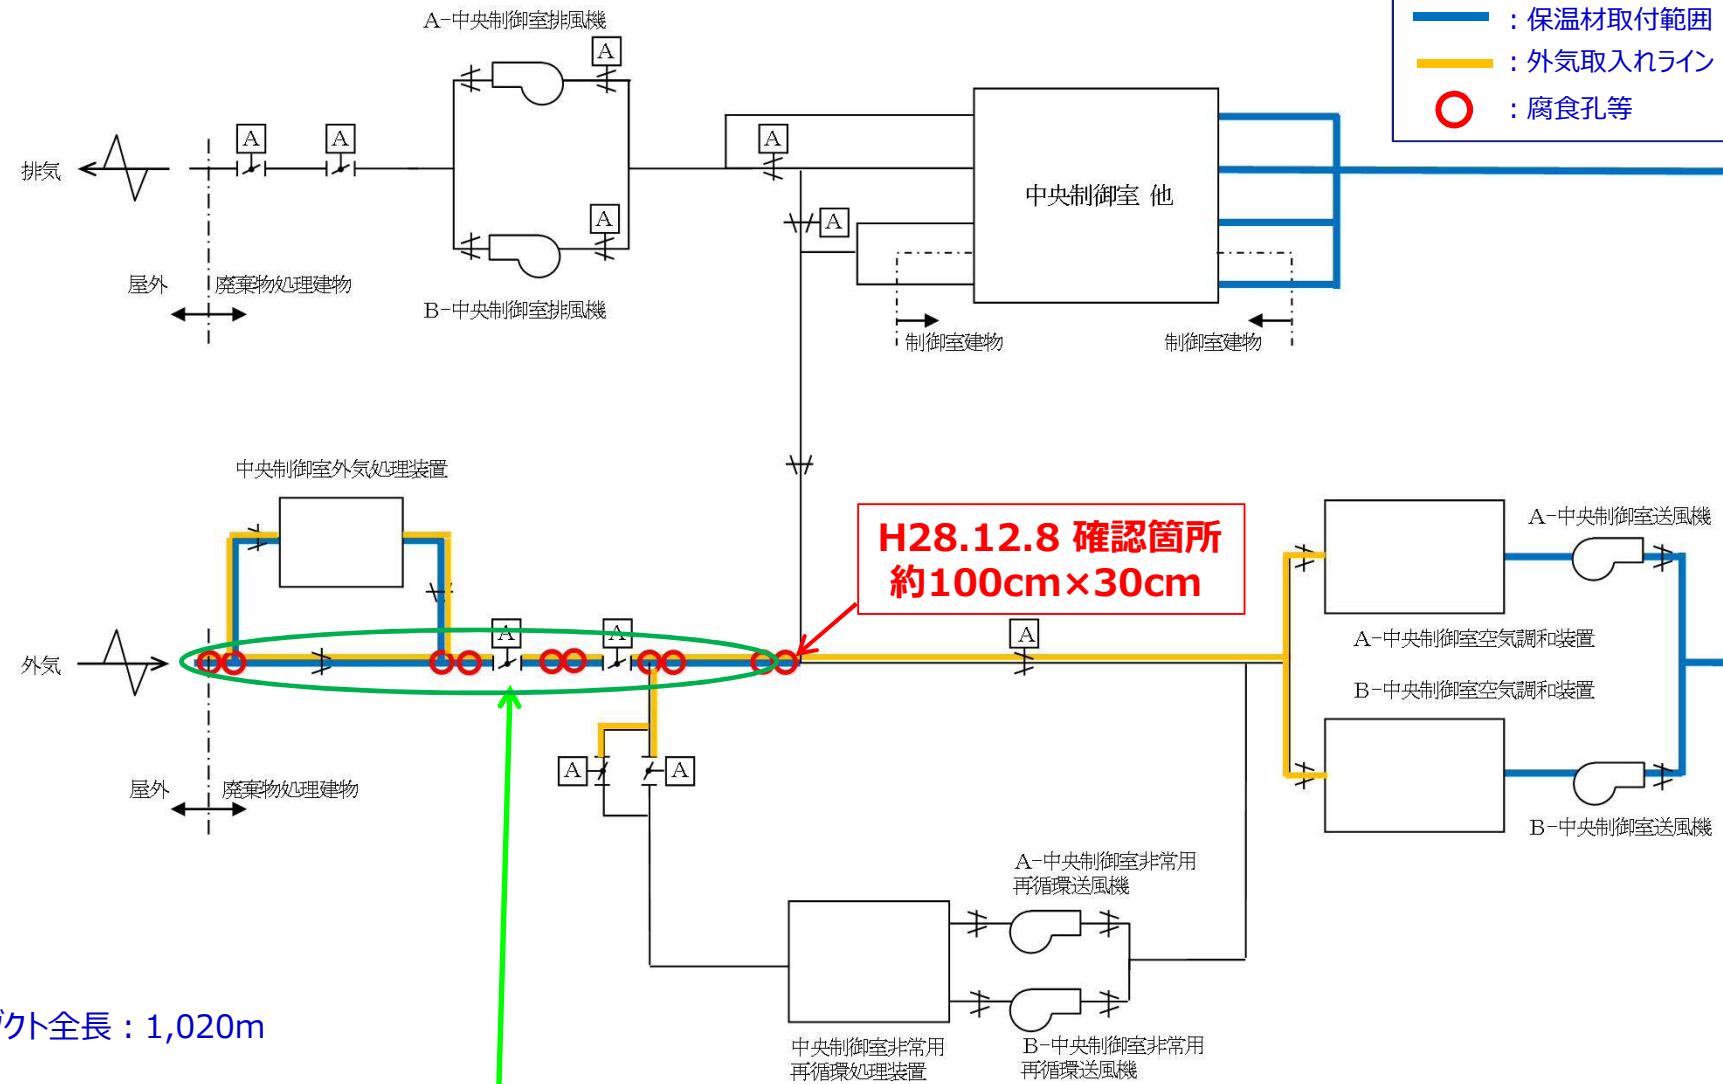
## 【中央制御室空調換気系系統図】

■ 3箇所で腐食および 6箇所で18個の腐食孔を確認

(直径約1mm～1cmの17個および約15cm×約1cmの1個)

■ ダクト補強材のリベット穴開口部を確認

(1箇所10個, 直径約5mm～1cm)

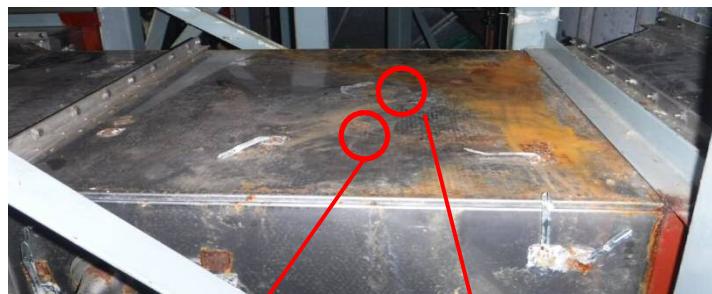
平成28年12月8日に確認した腐食孔のほかに、3箇所で腐食及び6箇所で18個の腐食孔を確認。加えて、1箇所で補強材取付用のリベット<sup>※1</sup>がダクト上面材から抜けて開口していることを確認した。また、一部のダクト及び保温材止めピン<sup>※2</sup>に軽微な腐食を確認。

3箇所の腐食の一例

- 点検調査の結果、腐食孔等が外気取入れラインに確認されること及び腐食が内面を起点として進行していることから、ダクト内面に発生した結露及び外気とともにダクト内に取り込まれた水分や海塩粒子が、ダクト内の構造物や気流の方向が変わる箇所でダクト内面に付着し、腐食を発生させたことによるものと推定。  
⇒ 腐食孔等は、内面を起点に発生  
⇒ 腐食孔等は、外気取入れラインにて確認

- 今回腐食孔等が確認された外気取入れライン（外気取入れ口～再循環ライン合流部）は、亜鉛めっき鋼板及びステンレス鋼板を使用しているが、原因調査結果を踏まえて、耐食性及び劣化状況の早期把握の観点より、ガルバリウム鋼板へ変更する等の見直しを実施する。なお、保温材は、結露対策として継続して設置する。

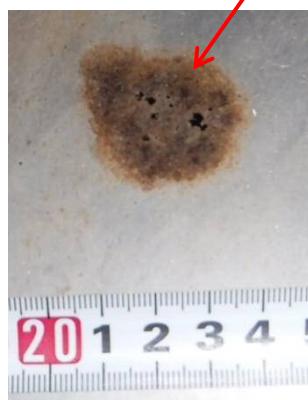
18個の腐食孔の一例

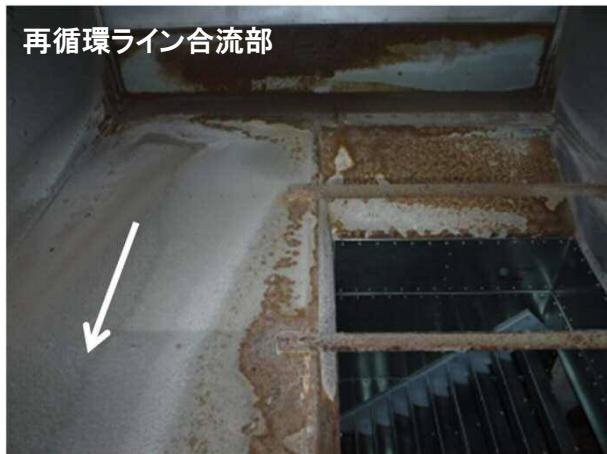
外気取り入れライン

外気取り入れ口～再循環ライン合流部までの間に腐食を確認した。また、再循環ライン合流部付近の一部において、腐食を確認。

- 外気取入れラインに点検口を追加設置し、既設の点検口等と合わせて、外気取入れラインの内面点検を実施する。  
(点検の頻度は、外気取入れライン：1C、外気取入れライン以外：6Cに見直す。  
また、外気取入れ部も1Cに見直す。)
- 外面点検も引き続き実施する。  
(点検の頻度は、これまでの腐食状況を考慮し、現状の“10C”を、“6C”に見直す。)  
なお、腐食が起きやすい箇所等は、念のため、代表箇所の保温材を取り外して点検を実施する。

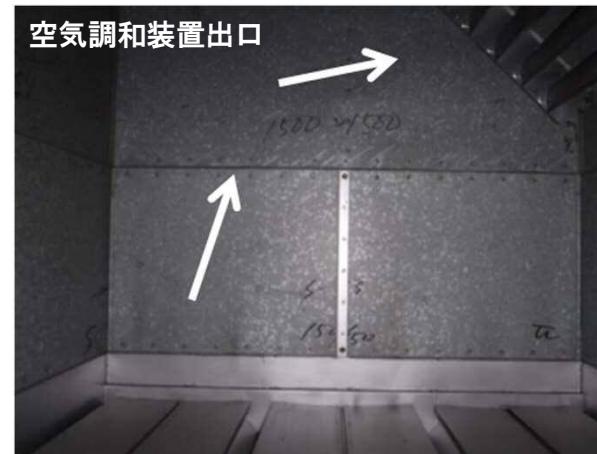
外気取り入れライン以外

直接目視にて外観点検を実施した結果、異常は確認されなかった。

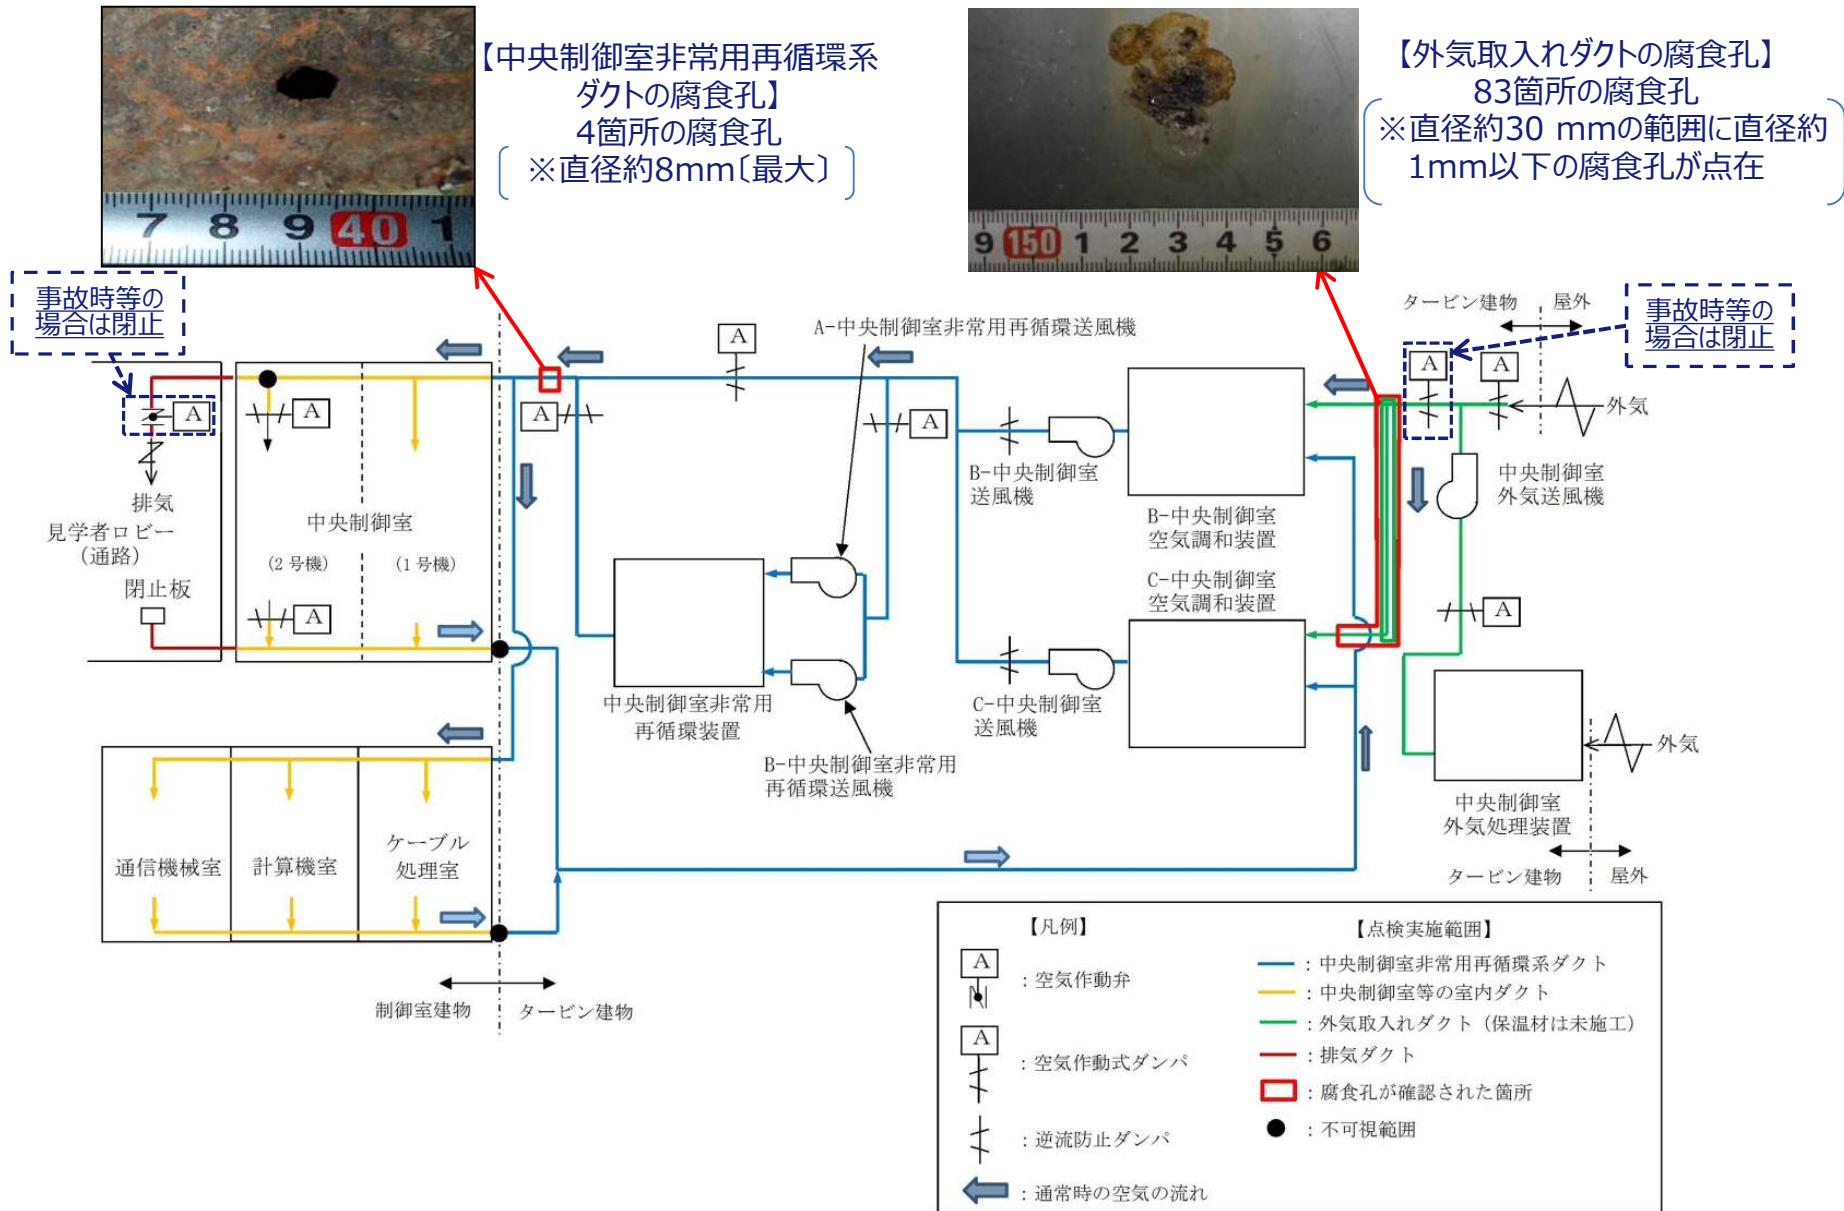
【島根原子力発電所 1号機 中央制御室空調換気系ダクト 点検対象範囲】

- 機能・性能に影響を及ぼすものではないが、一部のダクトに、腐食孔（15のダクトに、最大で直径約8mm、合計87箇所）および腐食が確認された。

これらの腐食孔は、中央制御室空調換気系の機能・性能に影響を及ぼすものではない。また、全ての腐食孔について、当て板およびアルミテープによる処置を実施した。

今後、腐食孔の発生原因を調査し、必要な措置を講ずる。
