# 安全協定に基づく現地確認について（1／27）

平成24年2月22日  
危機対策・情報課

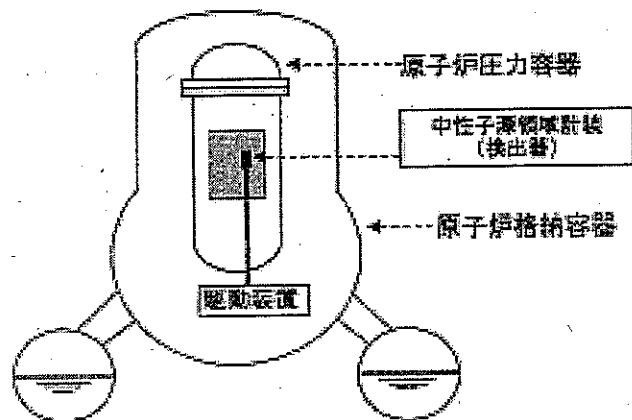
島根2号機炉心配置

原子炉の起動及び停止時に炉内の中性子の量を監視する中性子源領域計装モニタ4台のうち3台が動作不能になったため、同日午後7時30分に原子炉施設保安規定に定める運転上の制限を逸脱した状態であると中国電力は判断した。（調査の途中で残りの1台も動作不能になった。）

- ・ 1月30日午前9時 モニタ装置4台の交換を終了し、正常動作を確認、運転上の制限の逸脱から復帰宣言する。
- ・ 同日午前11時 発生原因については、メーカーに送って詳細調査した上で、後日報告する等。
