島根原子力発電所2号機
中央制御室空調換気系ダクト腐食について

平成29年5月26日
中国電力株式会社

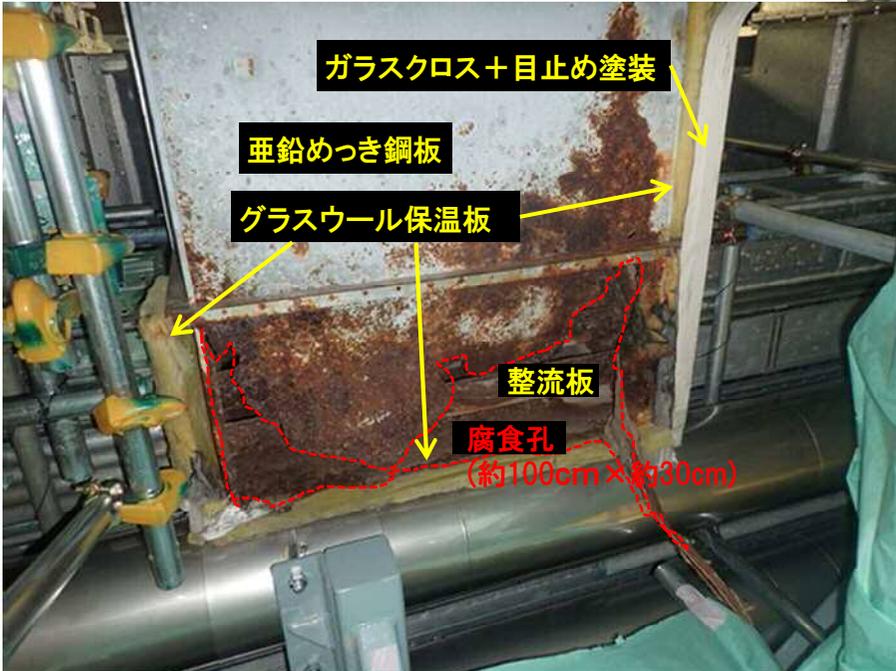
- 平成28年12月8日14時50分、中央制御室空調換気系（以下、「当該系統」）のダクトの寸法測定のために、保温材取り外し作業を行っていたところ、当該系統のダクト（以下、「当該ダクト」）に腐食孔（約100cm×約30cm）を確認。
- 当該系統は、別工事のため停止中であったが、その工事の終了に伴う確認運転のために当該系統を起動したところ、異音等を確認したことから、運転を停止。
- 当該系統は実用炉規則※¹での安全上重要な機器等に該当し、系統に要求される必要な機能※²を満足していないと18時30分に判断し、同日、国へ報告するとともに関係自治体へ連絡。
- 本事象による周辺環境への放射能の影響はなかった。
- 平成28年12月16日、実用炉規則に基づき、原子力規制委員会へ「発電用原子炉施設故障等報告書」（中間）を提出。
- 平成29年3月9日、原因調査・再発防止対策等を取り纏め、原子力規制委員会へ「発電用原子炉施設故障等報告書」を提出。

H28.12.8に確認した腐食孔
(保温材取外し後)

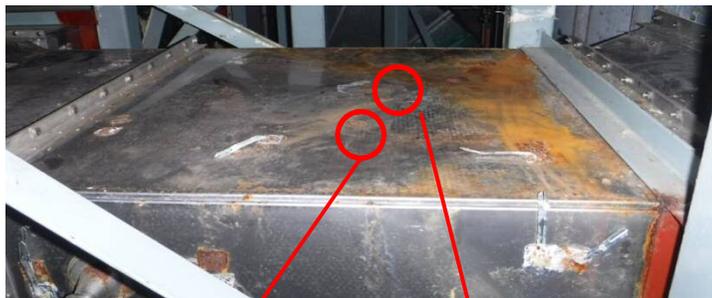
平成28年12月8日に確認した腐食孔のほかに、3箇所で腐食及び6箇所で18個の腐食孔を確認。加えて、1箇所では補強材取付用のリベット※1がダクト上面材から抜けて開口していることを確認した。また、一部のダクト及び保温材止めピン※2に軽微な腐食を確認。

3箇所の腐食の一例

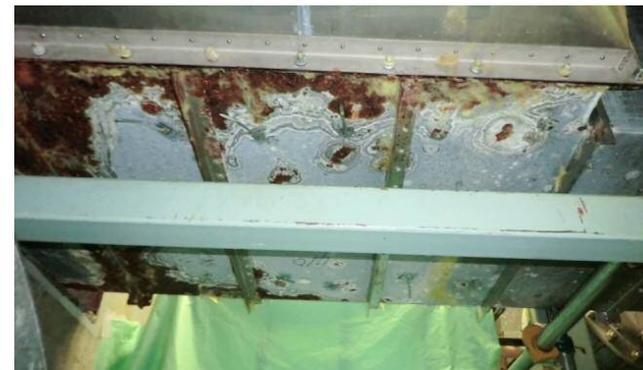
18個の腐食孔の一例

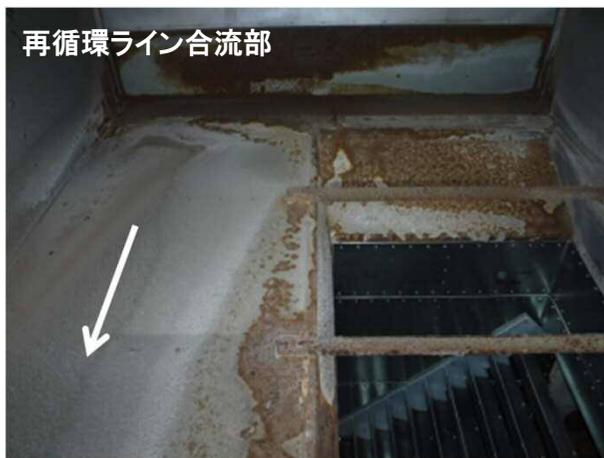
外気取入れライン

外気取入れ口～再循環ライン合流部までの間に腐食を確認した。また，再循環ライン合流部付近の一部において，腐食を確認。

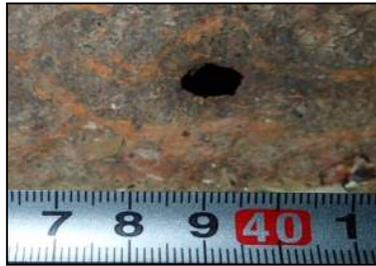
これらの腐食孔は、中央制御室空調換気系の機能・性能に影響を及ぼすものではない。また、全ての腐食孔について、当て板およびアルミテープによる処置を実施した。

【中央制御室非常用再循環系ダクトの腐食孔】
4箇所の腐食孔
※直径約8mm〔最大〕

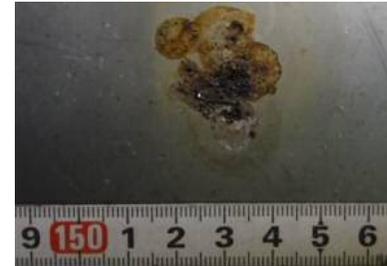
【外気取入れダクトの腐食孔】
83箇所の腐食孔
※直径約30 mmの範囲に直径約1mm以下の腐食孔が点在
