島根原子力発電所2号機 中央制御室空調換気系ダクトの腐食について

平成28年12月15日
原子力安全対策課

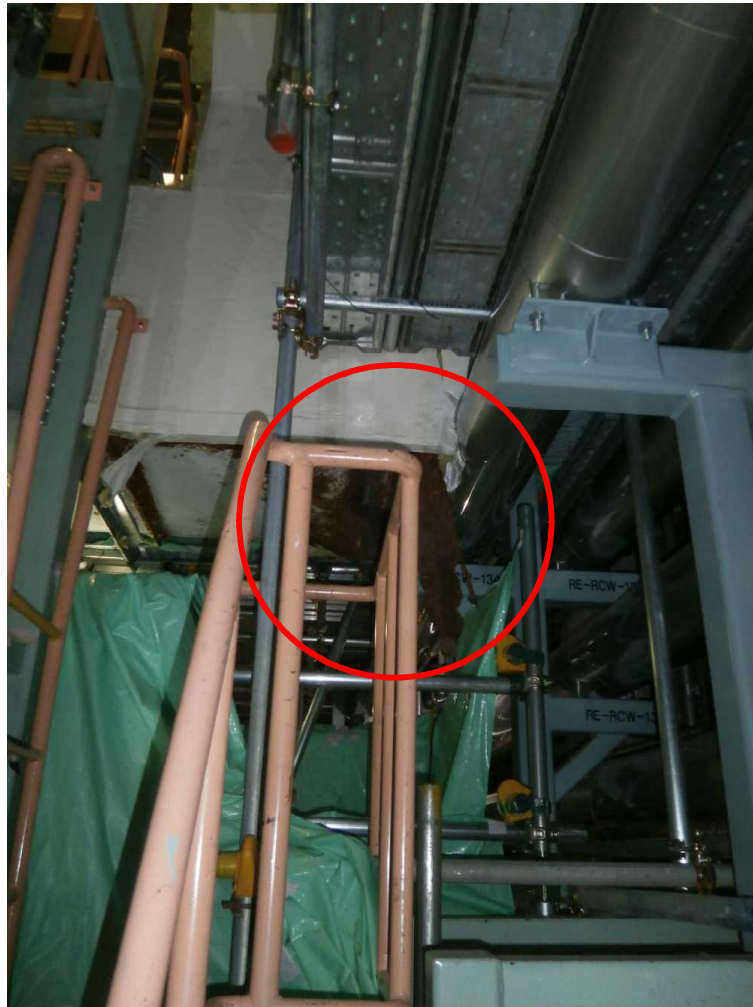
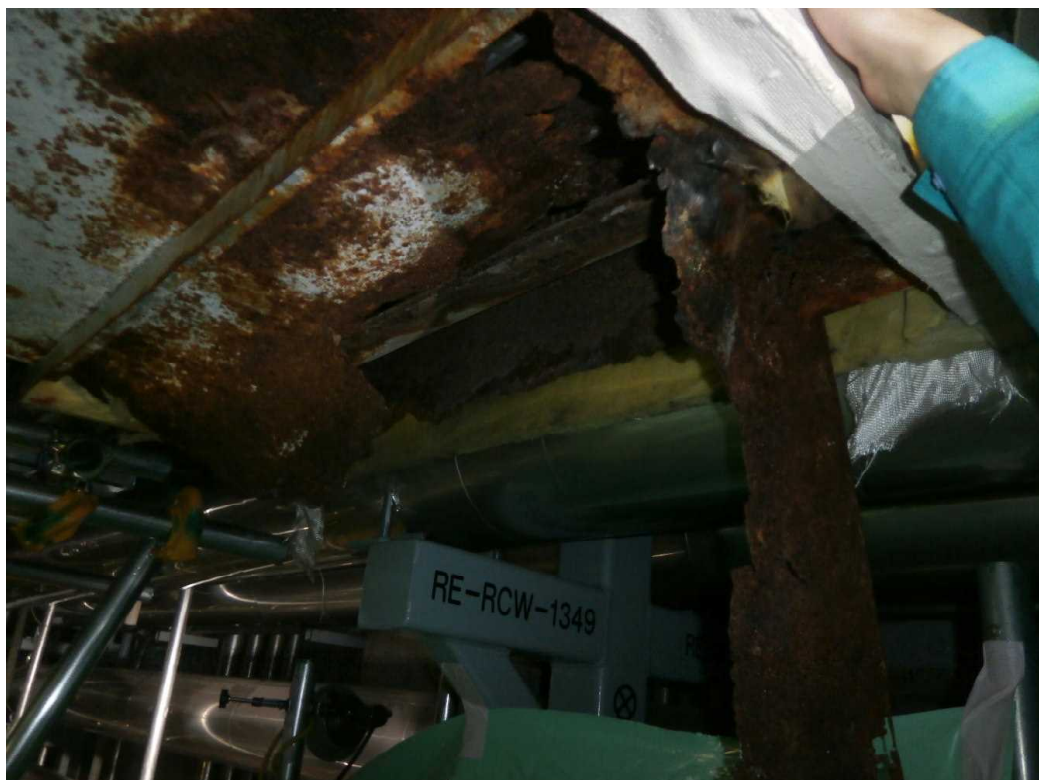
現場状況写真（12/8 鳥取県職員撮影）

- (1) 発生日時 12月8日（木）16時00分頃
- (2) 発生場所 島根原発2号機中央制御室空調換気系ダクト〔放射性物質のない非管理区域〕
- (3) 発生状況
 - ・島根原子力発電所2号機の中央制御室空調換気系のダクトの点検において、外側に巻いた保温材を外したところ、配管に腐食孔（縦約30cm、横約1m）が開いているのを発見した。
 - ・中国電力では、当該系統は法令に基づく安全上重要な設備に該当し、この系統に要求される必要な機能（隔離機能）を満足していないと判断し、原子力規制庁に連絡した。
- (4) 発生原因 調査中
- (5) 環境への影響等 放射線による人体及び環境への影響なし、負傷者等なし

- (1) 日時・場所 12月8日（木）22時45分～9日（金）0時15分・島根原子力発電所
- (2) 確認者 原子力安全対策課、西部総合事務所、米子市、境港市の職員
- (3) 確認概要
 - ・中央制御室空調換気系のダクトの腐食孔を現地にて確認した。
 - ・各種モニタ等を確認し、放射線による周辺環境等への影響がないことを確認した。
 - ・早急の原因究明、水平展開を含む再発防止対策の徹底、対応状況の県に対する適宜報告の3点について中国電力に口頭で申入れを行った。

事案が発生した状況について説明を受けたが、原因究明、再発防止対策の検討はこれから進めるとのことであった。8日に原子力規制庁に連絡するとともに島根原子力規制事務所の職員が現地確認を行っているとのことであった。
- (4) 申入れ事項
 - ・原因究明を徹底すること。
 - ・再発防止対策を徹底するとともに、水平展開を行うこと。
 - ・対応状況について途中段階を含めて報告を行うとともに、県民にも情報提供を行うこと。
 - ・原子力規制庁の指導を受けながら適切に対応すること。
 - ・安全文化を意識して対応すること。
