電原設第44号
令和5年2月21日

島根原子力発電所2号機 シュラウドサポートの欠陥評価に関する報告について

島根原子力発電所 第2号機

シュラウドサポートの欠陥評価について

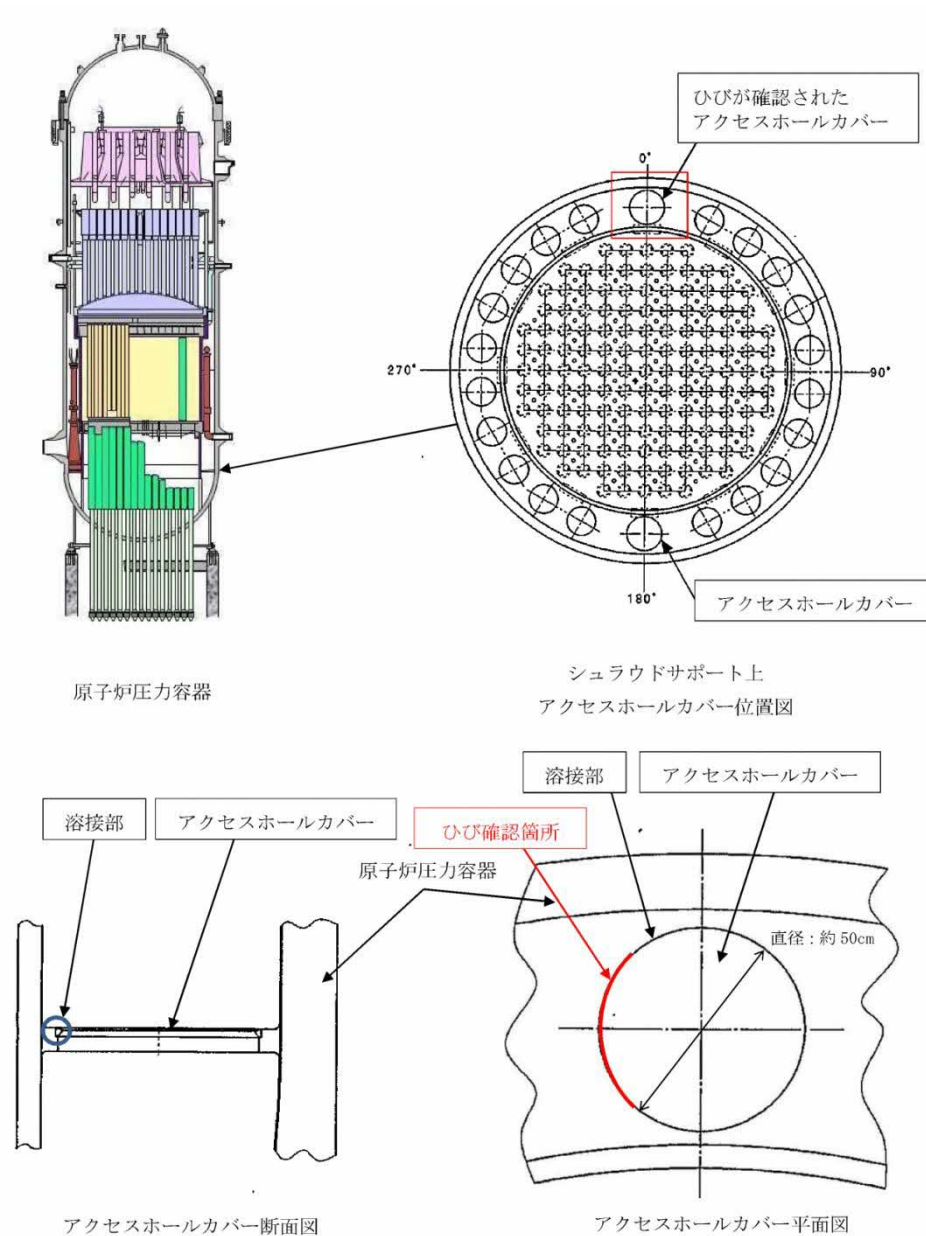
図 4-1 AHC 概要

AHCの概要を図4-1に、AHC取付溶接部で確認したひびを図4-2に示す。

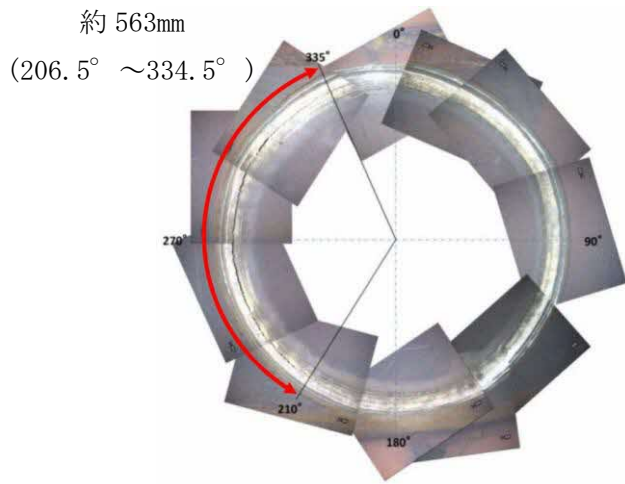
図 4-2 AHC 取付溶接部に発生したひび

島根原子力発電所2号機第17回定期検査（平成24年1月27日開始）において、原子炉圧力容器（以下「RPV」という。）内の点検作業として、水中カメラを用いた目視点検（「BWR炉内構造物点検評価ガイドライン[シュラウドサポート]」に基づく点検（MVT-1））を実施していたところ、1箇所のアksesホールカバー（以下「AHC」という。）取付溶接部にひびがあることを確認した。

原因調査の結果、「取付溶接部近傍の硬化」が材料因子に、「クレビス部内の水質悪化」が環境因子に、「取付溶接部近傍の引張残留応力」が応力因子に相当し、SCC 発生要因が重畳していたため、AHC 取付溶接部において、クレビス部を起点とし、周方向のひびが進展しやすい状況であったと判断した。

なお、今回事象に対する再発防止対策として、ひびが生じた AHC を取り去り、相手側である SSP にひびがないことを確認したうえで、新規の AHC（ボルト締結式）への取替えを実施している。

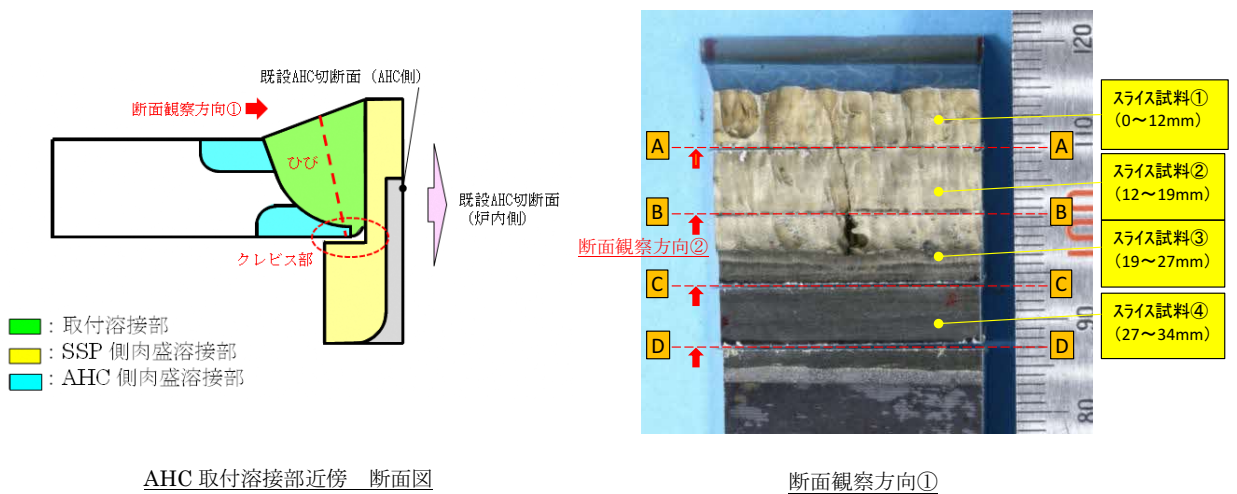
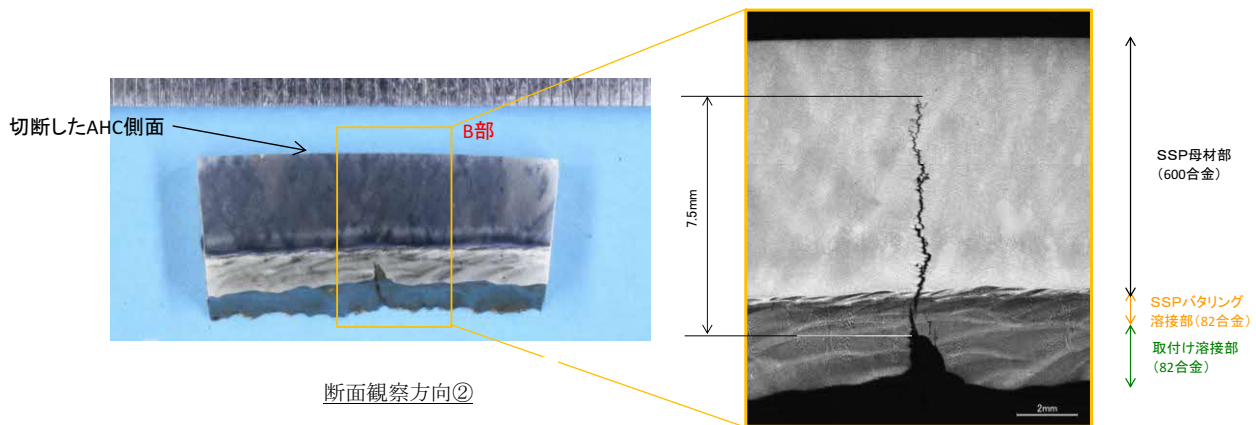
図 4-3 AHC 径方向のひびの一例

その後、回収したAHCを切断調査した結果、AHC周方向ひびから分岐したAHC径方向ひびは、AHC取付溶接部からSSPバタリング溶接部を経て、SSP母材まで進展していた。確認したAHC径方向のひびを図4-3に示す。

また、径方向のひびについては、その形状等により、周方向のひびが発生・進展する過程において、枝分れしたものと判断した。

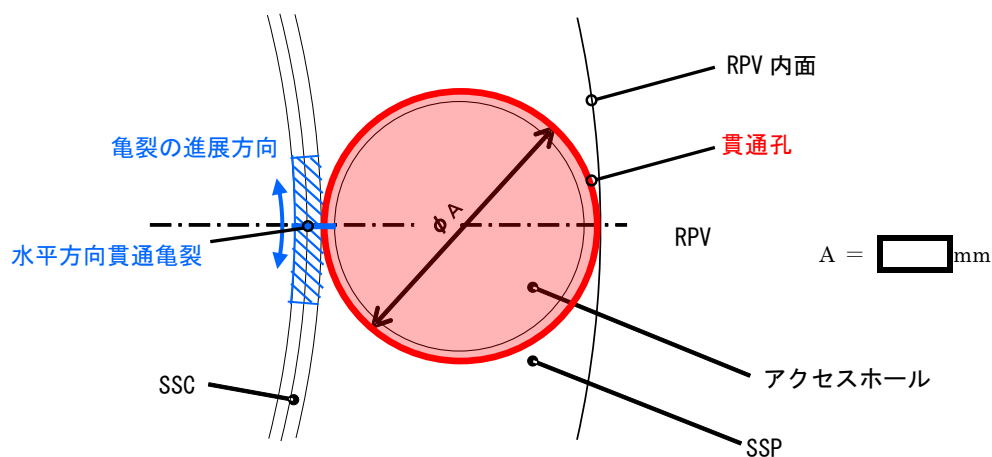
図 6-1 想定亀裂（平面図）

評価が厳しくなるよう、初期状態から AHC 周方向のひびが全周に渡って進展した状態を想定し、アクセスホール部分 2 箇所の貫通孔としてモデル化した。貫通孔の直径は、実際にひびが確認された AHC 取付溶接部の直径より大きくなるよう、RPV 内面とシュラウドサポートシリンダ（以下「SSC」という。）外面の両方に接する貫通孔とした。（図 6-1 参照）

SSC 内面まで貫通した状態を想定した。SSC 水平方向貫通亀裂を図 6-1 および図 6-2 に示す。

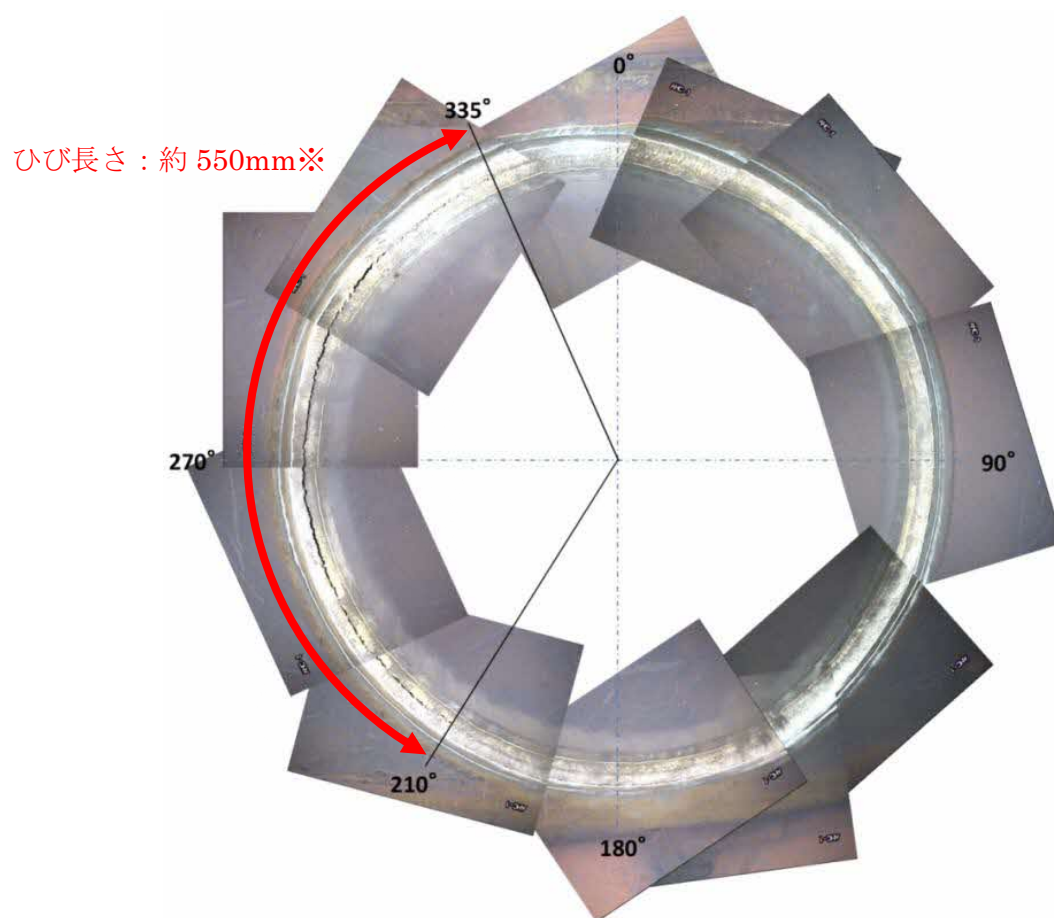
AHC 取付溶接部に発生したひび

切断調査後のひびの長さは、約 563mm (206.5° ~ 334.5°)

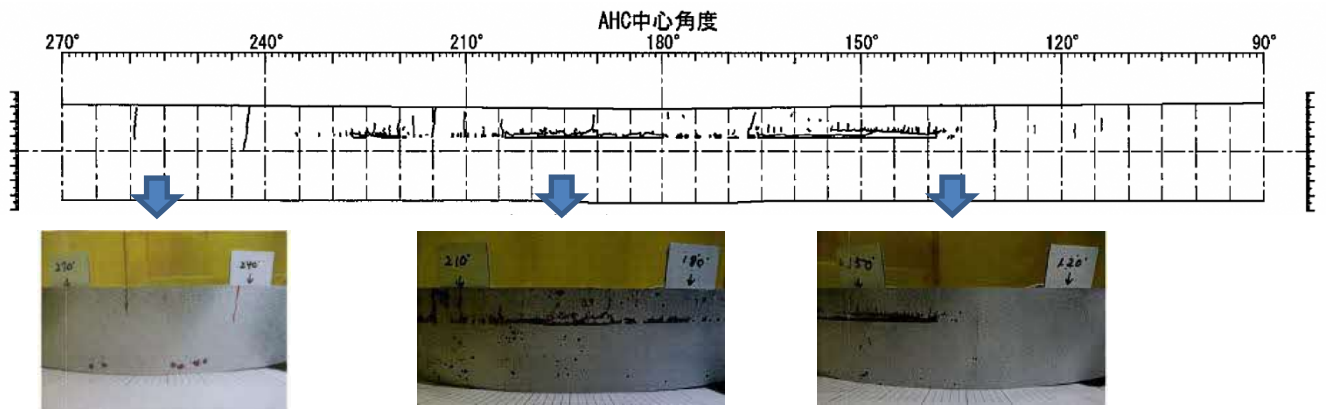
図1 PT 指示模様範囲 (線状指示模様のみ) (0° 側 AHC)

また、切断した AHC 側面の PT 結果、シュラウド側に PT 線状指示が確認されたが、原子炉压力容器胴板側 (RPV 側) には PT 線状指示は確認されなかった (添付資料 (5))。

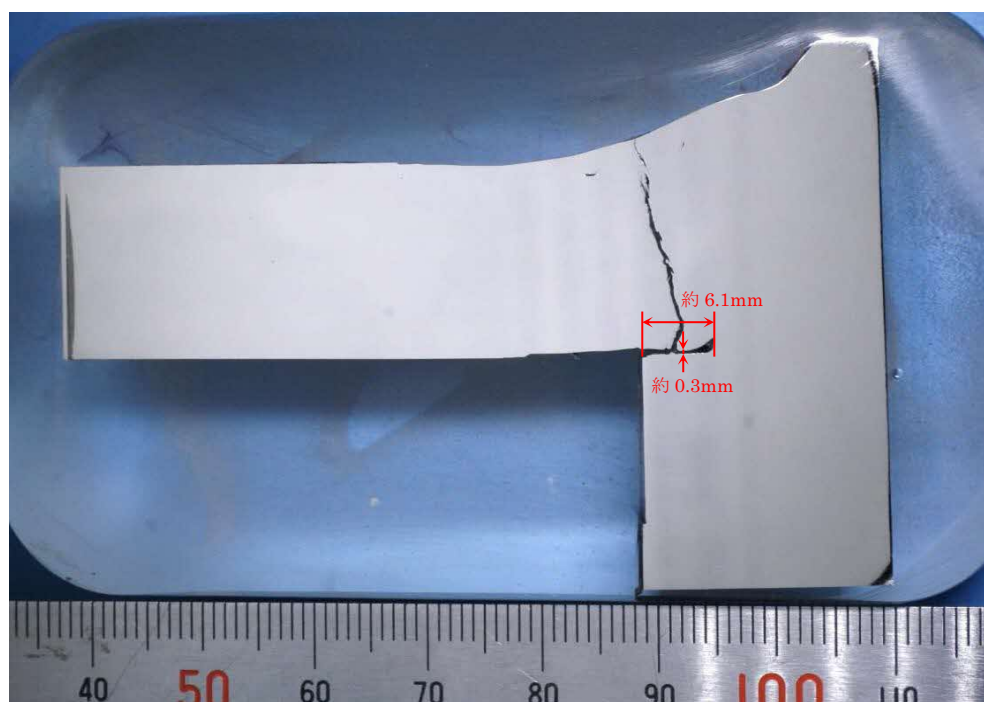
図1 クレビス部寸法の確認結果
(例として TP-2a)

0°側 AHC では、ひびが AHC 上面まで達していた TP-2a におけるクレビス部開口幅の最小値は 0.3mm であり、ひびがクレビス部近傍に留まっていた TP-3a における開口幅の最小値 1.1mm よりも狭かった。

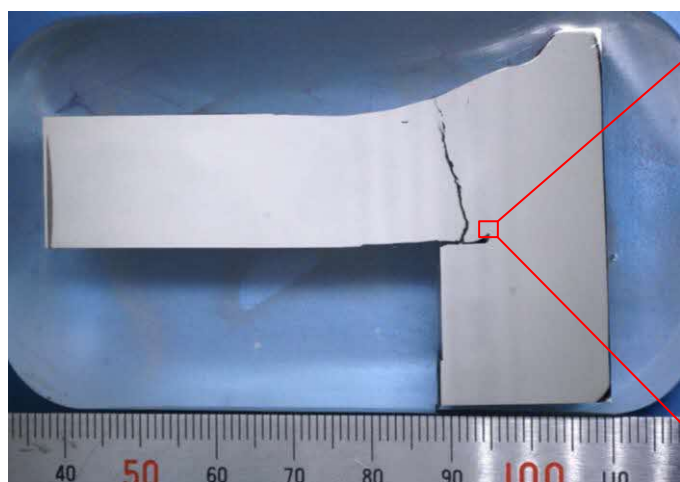
図1 AHC 上面とAHC 下面クレビス部の間で貫通していたひび（例としてTP-2a）

0° 側 AHC のうち、AHC 下面クレビス部と AHC 上面の間でひびが貫通していた TP-1a および TP-2a では、AHC 上面まで開口していたひびの起点となるような溶接欠陥は確認されなかった。

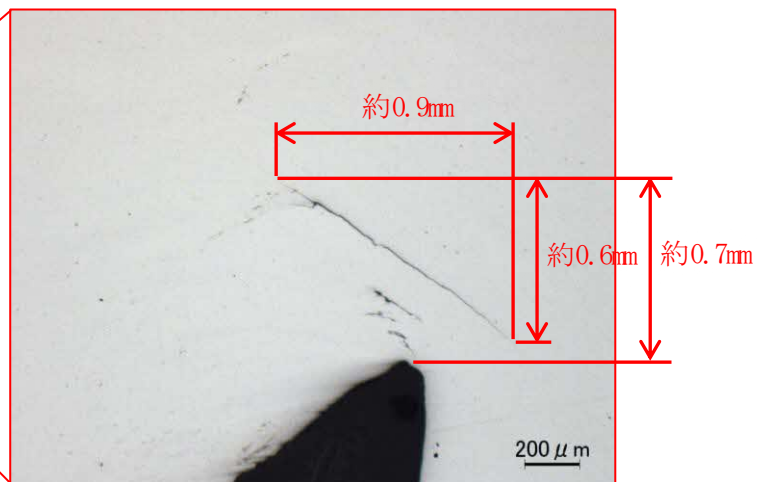
図2 クレビス先端部の微小なひび（例としてTP-2a）

0° 側 AHC および 180° 側 AHC のうち、TP-1a から TP-6a では、溶け込み不足先端部を起点として微小なひびが発生しており、いずれも AHC 上面までは進展していなかった。

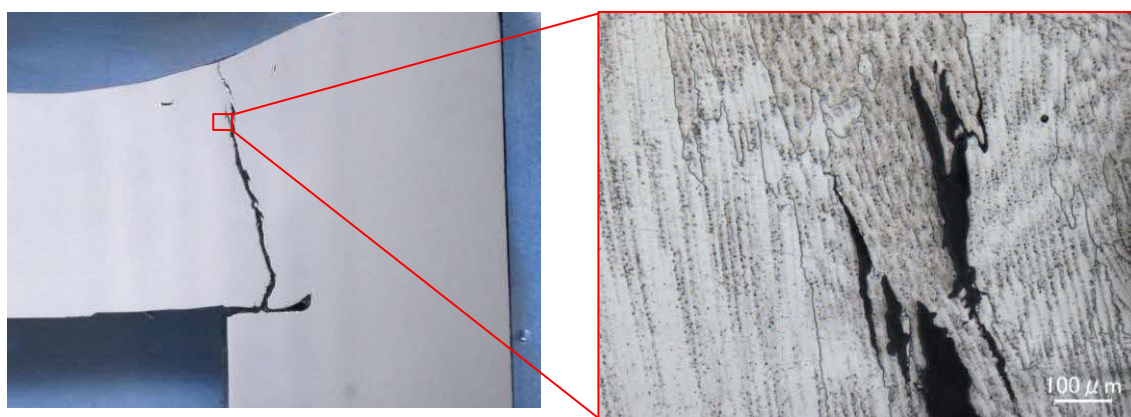
図1 AHC 上面と AHC 下面クレビス部の間を貫通しているひび（例として TP-2a）

0° 側 AHC のうち TP-2a については、AHC 下面と AHC 上面の間で貫通しているひびの割れ残り部直下を確認した結果、柱状晶境界を進展経路とするひびであることを確認した。

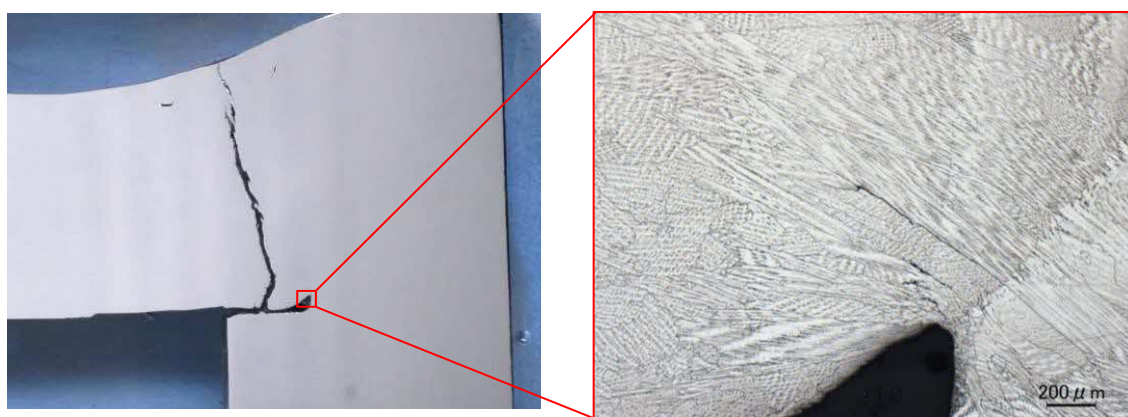
図2 溶け込み不足先端の微小なひび（例として TP-2a）

0° 側 AHC および 180° 側 AHC のうち、TP-1a から TP-6a で確認された溶け込み不足先端部を起点として発生している微小なひびについて、柱状晶境界を進展経路とするひびであることを確認した。

なお、TP-2a では、溶け込み不足先端近傍に複数のひびが確認できるが、当該のひびは、柱状晶境界を進展経路として柱状晶を囲むようにひびが進展していることを確認している（TP-5c の当該ひびの強制破断面で確認）。このため、切断面によってはひびが分離しているように見えるものである。したがって、TP-2a で観察される複数のひびは溶け込み不足先端部から進展したひびと考えられる。

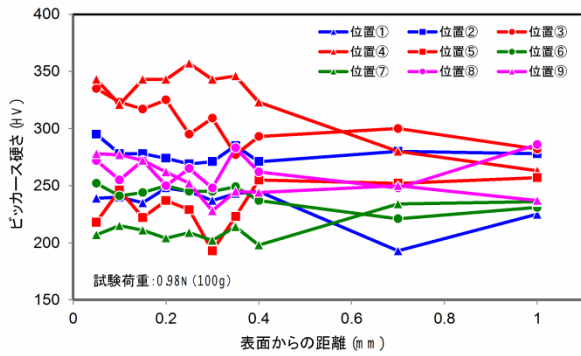
図 1-2 表面近傍の硬さ測定結果 (例として TP-2a)

AHC 下面クレビス部から AHC 上面までひびが達していた TP-1a および TP-2a では、AHC 下面クレビス部内 (測定位置③④⑤) における表面近傍の硬さが最大 357Hv であり、CBB 試験で 82 合金に SCC が発生した硬さよりも高い値であった。このため、TP-1a および TP-2a の近傍では、クレビス内表面の硬化により、82 合金の SCC 発生感受性が増加していた可能性が考えられる。

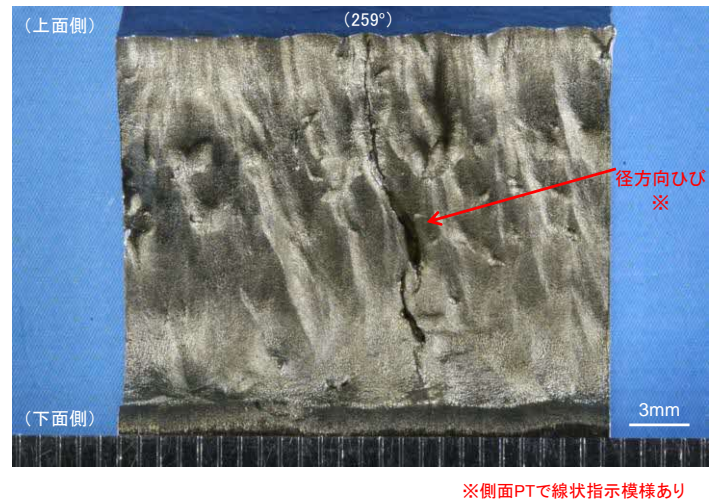
図1 破面形状の確認結果（TP-1c）

0° 側 AHC のうち、TP-1c、1c' および 1c" では下面から上面までひびが貫通している。また、径方向ひびが存在することを確認した。

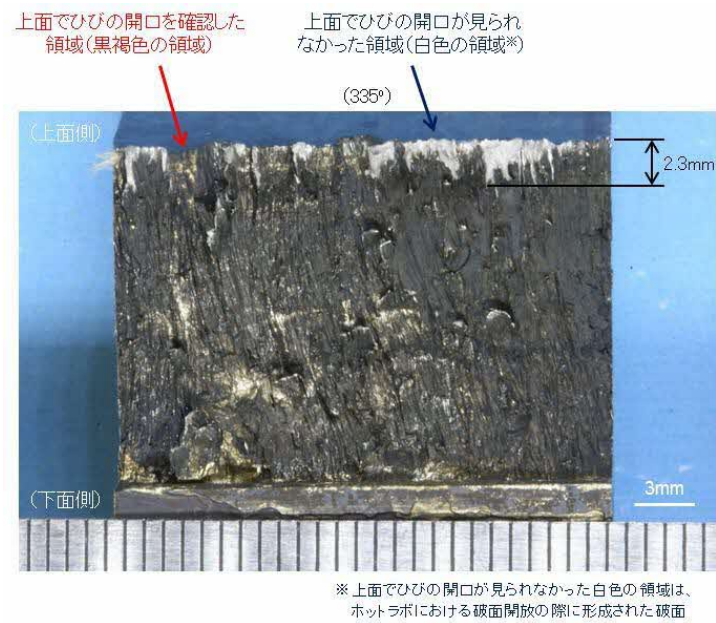
図2 破面形状の確認結果（TP-2c）

0° 側 AHC のうち、TP-2c では上面から 2.3mm の領域に割れ残り部が存在し、TP-5c では AHC 下面クレビス部の溶け込み不足先端から約 3mm の範囲にひびが存在していた。TP-2c および TP-5c では上面側が割れ残った破面形状であることから、AHC 取付溶接部のひびは、AHC 下面クレビス部（溶け込み不足の先端を含む）から発生、進展したものと考えられる。

以上により、TP-2c の破面形状は AHC 上面側が割れ残った形状であったことから、

AHC 取付溶接部の上面で確認されたひびは、AHC 下面クレビス部から発生したものと考えられる。

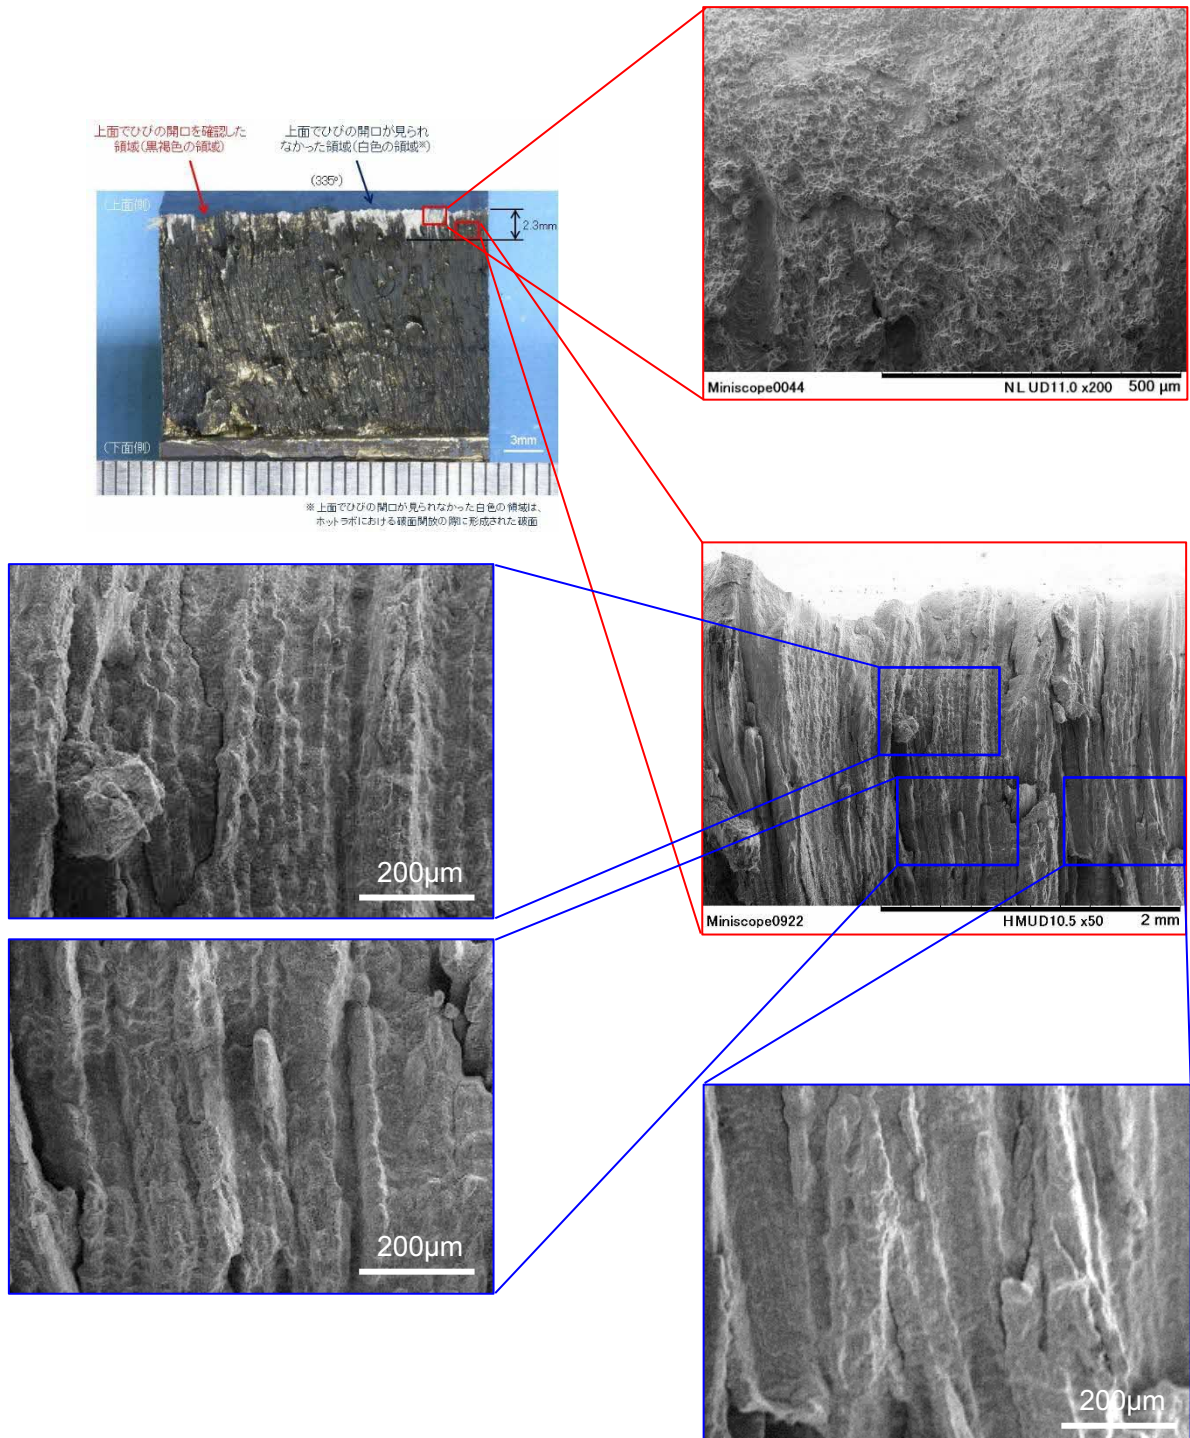
図1 破面形態の確認結果（例としてTP-2c）

TP-1c (1c' および 1c'' も同様) では柱状晶境界割れの様相を確認できないが、TP-2c および TP-5c では柱状晶境界割れ様相を確認できる。TP-2c に対する破面性状の確認結果を例として添付資料 (1 3) に示す。

BWR 炉水環境中における Ni 基合金溶接金属の SCC 破面は、柱状晶境界割れとなる傾向が強いことから、当該破面で確認した柱状晶境界割れは、SCC である可能性が高いと考えられる。

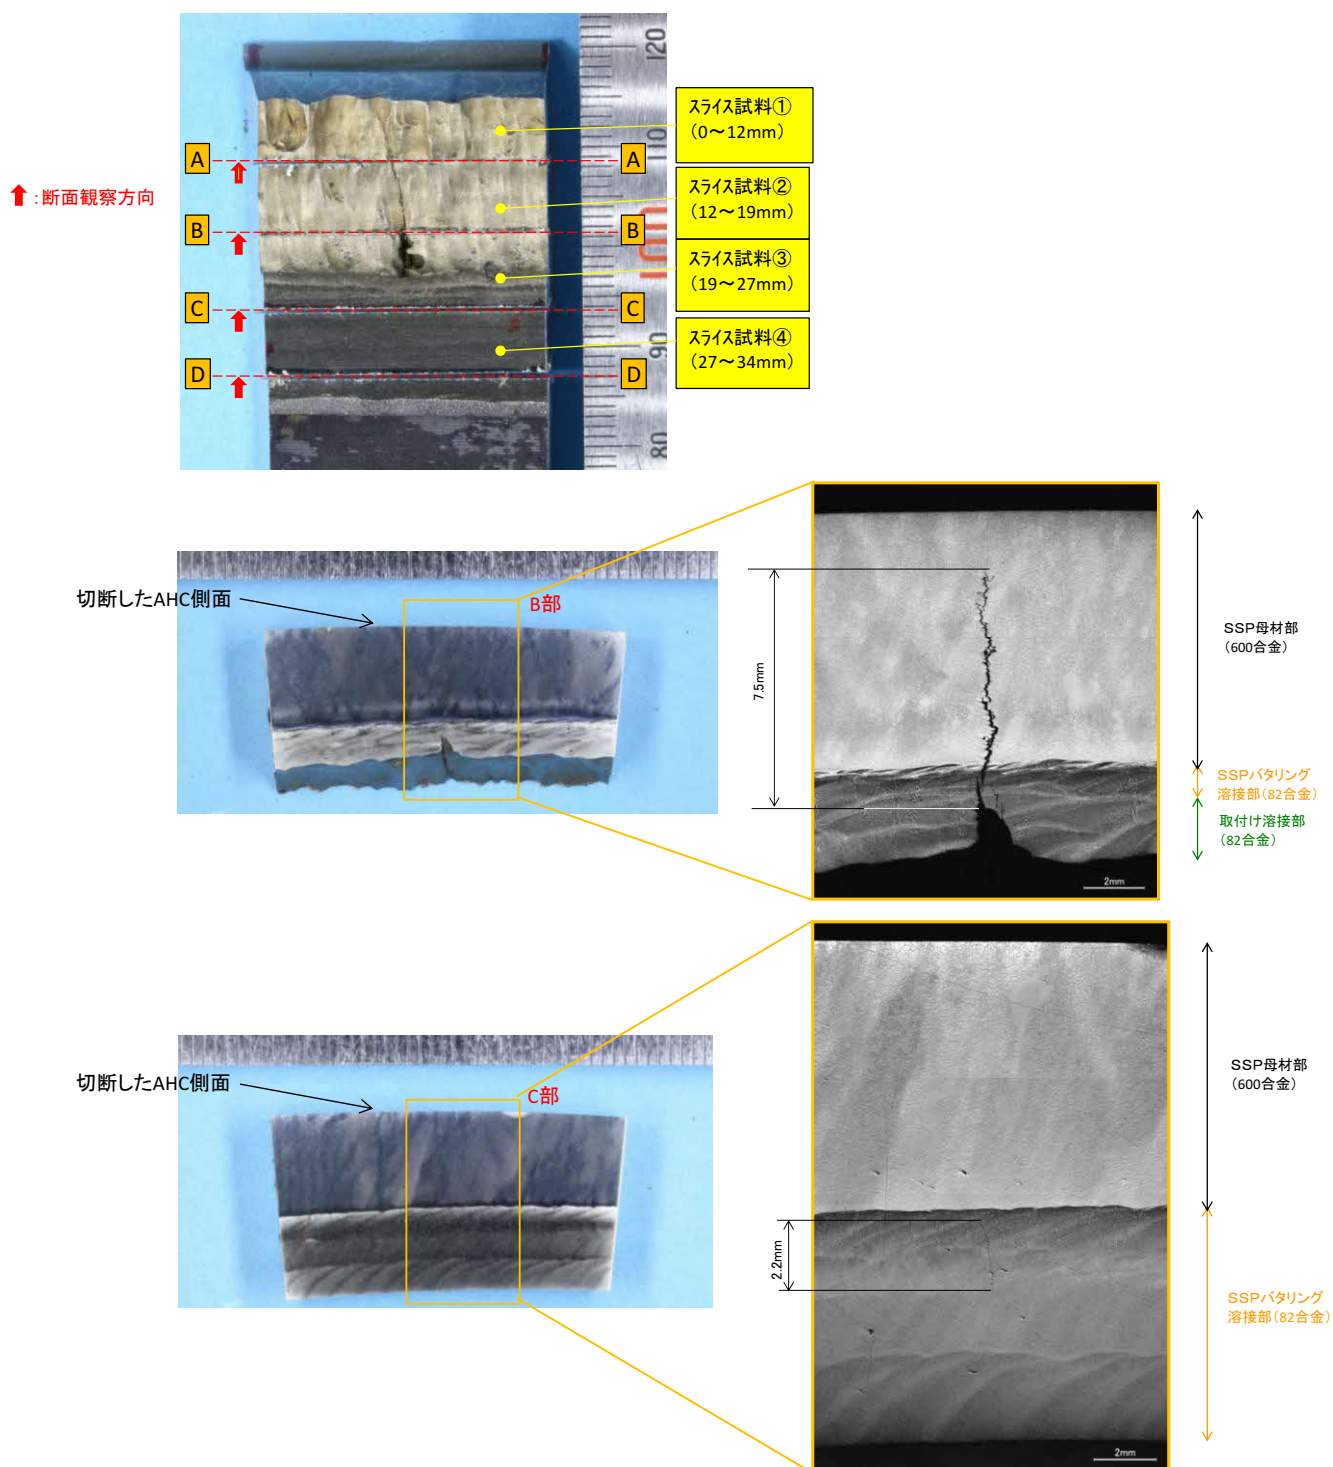
図 1 破面形状 (径方向ひび) の確認結果 (例として TP-1c ”)

取付溶接部に位置する周方向のひび破面から分岐した径方向ひびは、取付溶接部から SSP バタリング溶接部を経て、SSP 母材まで進展しており、切断した AHC 側面の上端から約 19mm の切断面では、取付溶接部に位置する周方向のひび破面から径方向 (SSP 方向) に 7.5mm 進展していた。

クレビス部よりも下部に位置する切断した AHC 側面の上端から約 27mm の切断面では SSP バタリング溶接部に 2.2mm のひびが確認された。当該のひびは接液しない位置に存在するが、切断した AHC 側面の上端から約 12mm の切断面および切断した AHC 側面の上端から約 19mm の切断面におけるひびの存在領域と重なることから、ひびが進展したものと考えられる。

なお、切断した AHC 側面の上端から約 34mm の切断面ではひびが確認されていないことから、径方向ひびの下方向への進展範囲は、切断した AHC 側面の上端から約 27～34mm の範囲（クレビス部から、約 4～11mm）と考えられる。

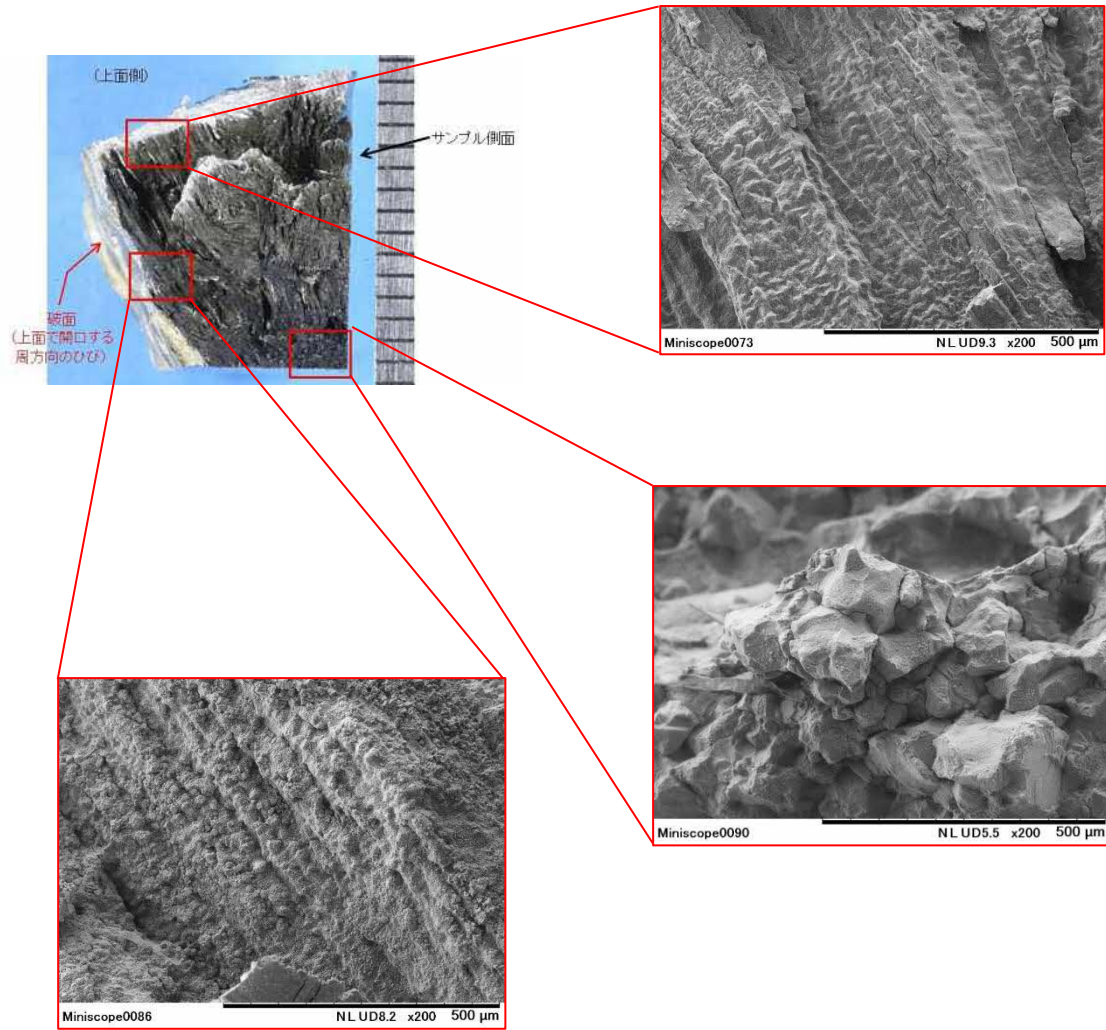
図1 破面形態（径方向ひび）の確認結果（例としてTP-1c）

TP-1c の破面中央で確認した径方向のひびに対する破面観察位置および破面観察結果を添付資料（15）に示す。径方向のひび破面の上部に位置する溶接金属部では、柱状晶境界割れの様相を、下部に位置する母材部では、ロックキャンディ状の粒界割れの様相を確認できる。

BWR 炉水環境中における Ni 基合金溶接金属の SCC 破面は柱状晶境界割れ、Ni 基合金母材の SCC 破面は粒界割れとなる傾向が強いため、当該破面で確認した破面は、SCC である可能性が高いと考えられる。

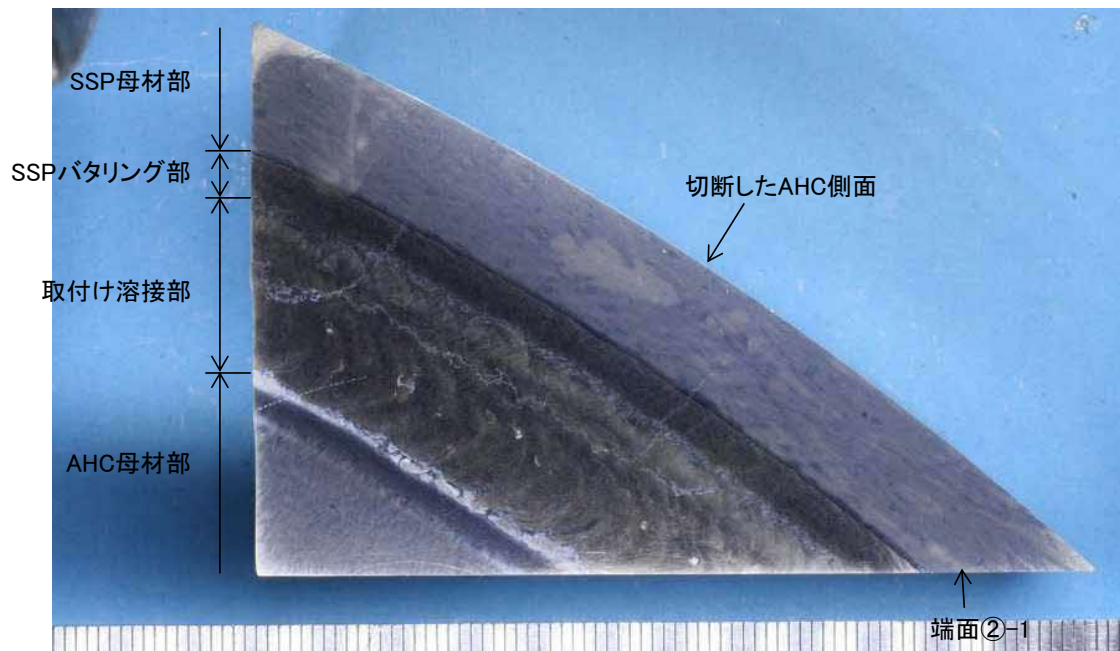
図1 水平方向スライス面観察結果 (例として TP-2e)

端面②-1 で確認された SSP バタリング溶接部のひびの発生位置を確認するため、端面②-1（TP-2e）および端面③-1（TP-3e）の部材中央付近の追加切断として、水平方向スライス面観察を行ない、ひびの進展状況を観察した。その結果、TP-1c、1c'、1c'' と同様に、取付溶接部に位置する周方向ひびから枝分かれして、径方向（SSP 方向および AHC 方向）に進展したひびが確認された（添付資料（17））。

以上により、端面②-1 で確認された SSP バタリング溶接部のひびは、AHC 取付溶

接部に位置する周方向ひびから径方向に進展したひびと考えられる。

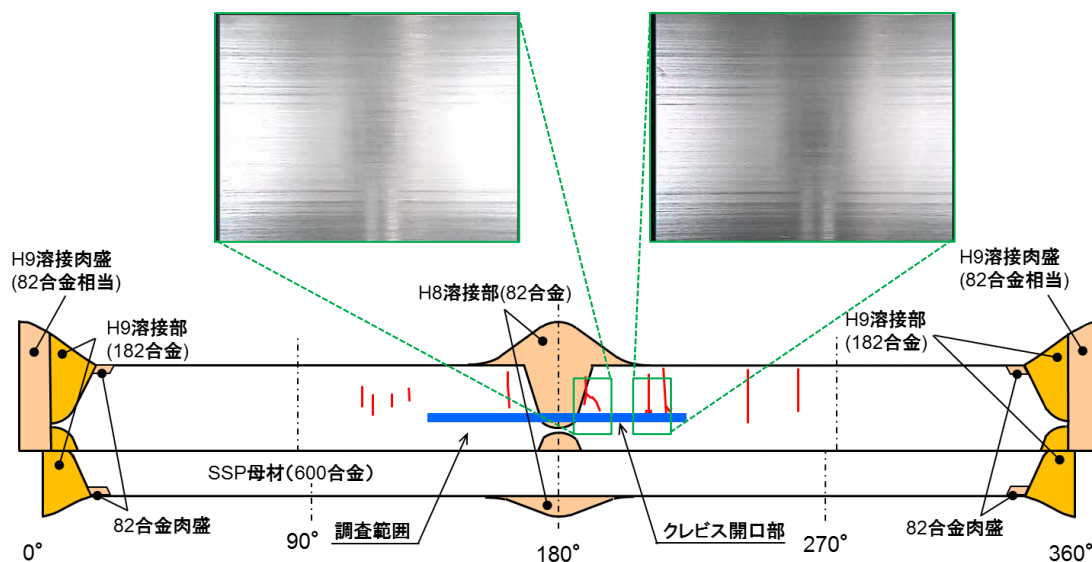
図1 アクセスホール (0° 側) 内面 目視試験結果 (例)

ひびの模様や信号は検出されなかった。目視試験の結果の詳細を添付資料(18)に、渦電流探傷試験の結果の詳細を添付資料(19)に示す。
