発電用原子炉施設故障等報告書

件名	島根原子力発電所2号機 中央制御室空調換気系ダクト腐食について
事象発生の日時	平成28年12月8日 18時30分 (実用発電用原子炉の設置、運転等に関する規則(以下、「実用炉規則」という。)第134条第3号「発電用原子炉設置者が、安全上重要な機器等の点検を行った場合において、発電用原子炉施設の安全を確保するために必要な機能を有していないと認められたとき」に該当すると判断した日時)
事象発生の場所	島根原子力発電所2号機 廃棄物処理建物2階
事象発生の発電用原子炉施設名	放射線管理施設 換気設備
事象の状況	<p>島根原子力発電所2号機は、第17回施設定期検査期間中の平成28年12月8日14時50分、中央制御室空調換気系(以下、「当該系統」という。)のダクトの寸法測定のために、保温取外作業^{※1}を行っていたところ、廃棄物処理建物2階(非管理区域)に設置されている当該系統のダクト(以下、「当該ダクト」という。)に腐食孔(約100cm×約30cm)が生じていることが確認された。</p> <p>また、同時期に別途実施中の工事において、作業後の漏えい確認のため、停止していた中央制御室空調換気系を起動したところ、現場で運転状態を確認していた当社運転員が異音等を確認したことから、運転を停止した。</p> <p>当該系統は、実用炉規則の安全上重要な機器等^{※2}に該当し、この系統に要求される必要な機能^{※3}を満足していないと18時30分に判断^{※4}した。</p> <p>また、事象発生時は、照射された燃料に係る作業は行っておらず、島根原子力発電所原子炉施設保安規定第56条(中央制御室非常用循環系)に定める運転上の制限が適用される原子炉の状態には該当しない。</p> <p>なお、本事象による周辺環境への放射能の影響はなかった。</p> <p>※1：工事件名：中央制御室空調換気系ダクト保温工事 工事内容：工事計画認可申請書の補正に合わせ、当該ダクトを主配管として申請するにあたり、その準備としてダクト寸法を測定するため、当該ダクトの保温取付箇所の保温取外・取付作業を実施。</p>

島根原子力発電所 2 号機
中央制御室空調換気系ダクト腐食について

中国電力株式会社

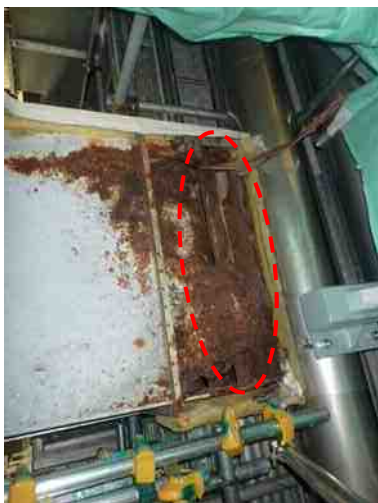
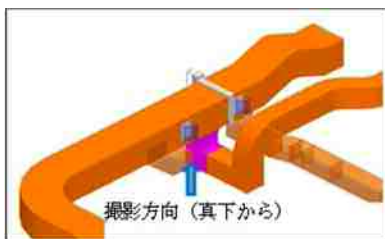
ダクト腐食箇所周辺概要図

腐食孔
約 100cm×約 30cm

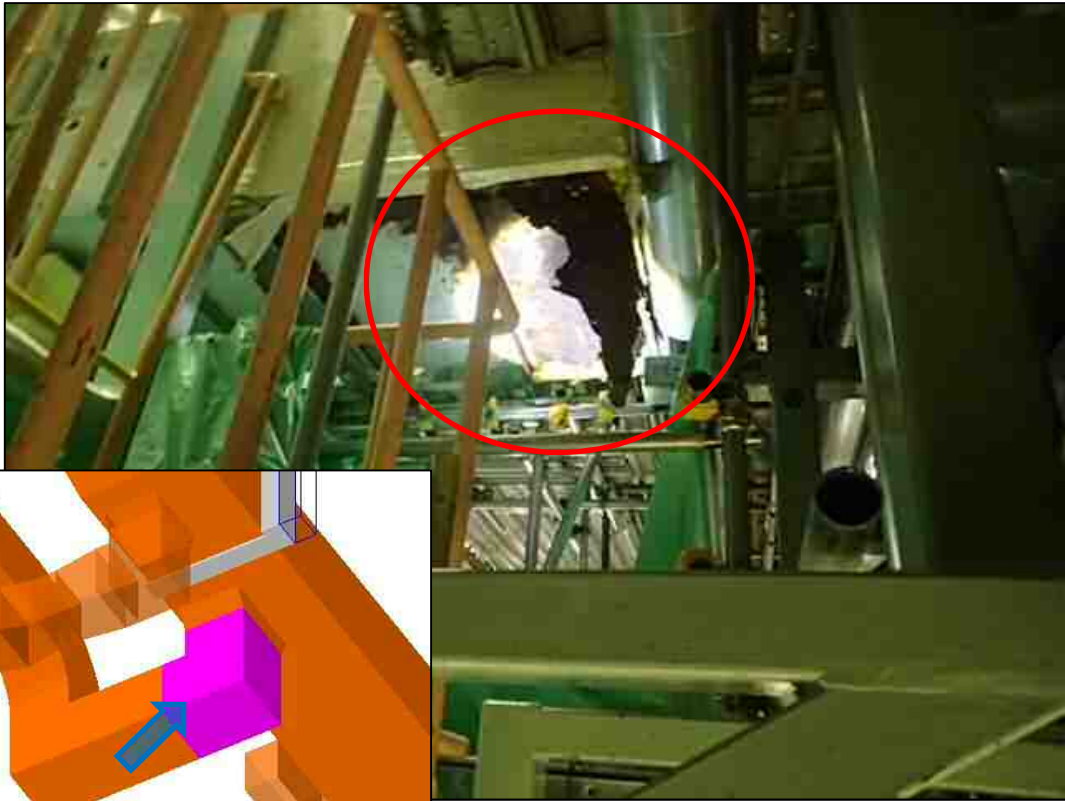
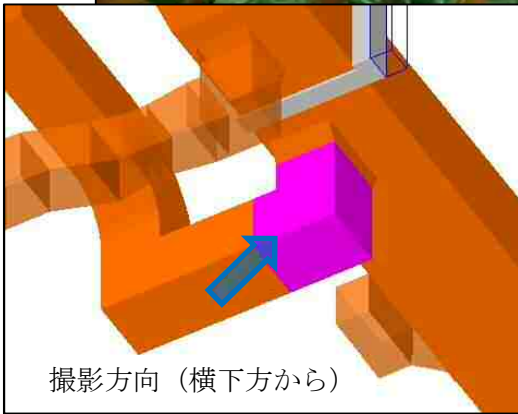
撮影方向 (横下方から)

島根原子力発電所2号機は、第17回施設定期検査期間中の平成28年12月8日14時50分、中央制御室空調換気系(以下、「当該系統」という。)のダクトの寸法測定のために、保温取外作業^{※1}を行っていたところ、廃棄物処理建物2階(非管理区域)に設置されている当該系統のダクト(以下、「当該ダクト」という。)に腐食孔(約100cm×約30cm)が生じていることが確認された。

中央制御室空調換気系ダクト（再循環ライン合流部）

約100cm×約30cm

中央制御室空調換気系ダクト 腐食状況

- （1）類似箇所の外観点検および内部確認を行い、異常の有無を確認する。
- （2）確認された腐食孔については、仮設ダクトへの取替または応急処置^{※5}を実施する。
- （3）腐食部については、詳細な原因調査を実施する。
- （4）原因調査結果を踏まえ、再発防止対策を講じる。

※5：ダクトカバーまたはアルミテープ等を用いて腐食部位を覆う。

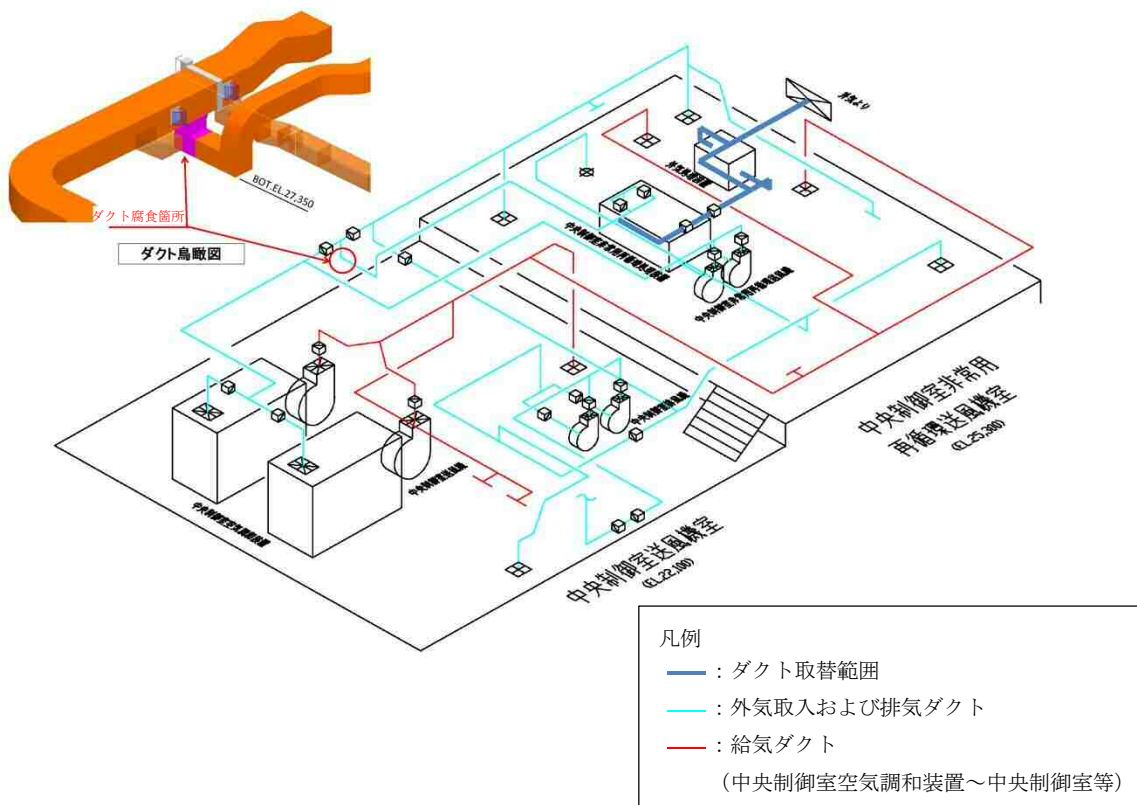
中央制御室空調換気系 ダクト概略図

補修時期	補修部位・補修内容
第5回定期検査 （平成7年度）	・外気取入部から中央制御室給気外側隔離弁の範囲（中央制御室外気処理装置のラインを含む。）のダクト取替え（一部材質変更）
第11回定期検査 （平成15年度）	・中央制御室給気外側隔離弁から中央制御室給気内側隔離弁までの範囲のダクト取替え（一部材質変更）
第14回定期検査 （平成19年度）	・外気取入ラインと中央制御室非常用再循環処理装置接続ラインの合流部のダクト一部補修
第15回定期検査 （平成20年度）	・中央制御室給気内側隔離弁から中央制御室非常用再循環処理装置接続ラインの合流部までの範囲のダクト取替え（材質変更）

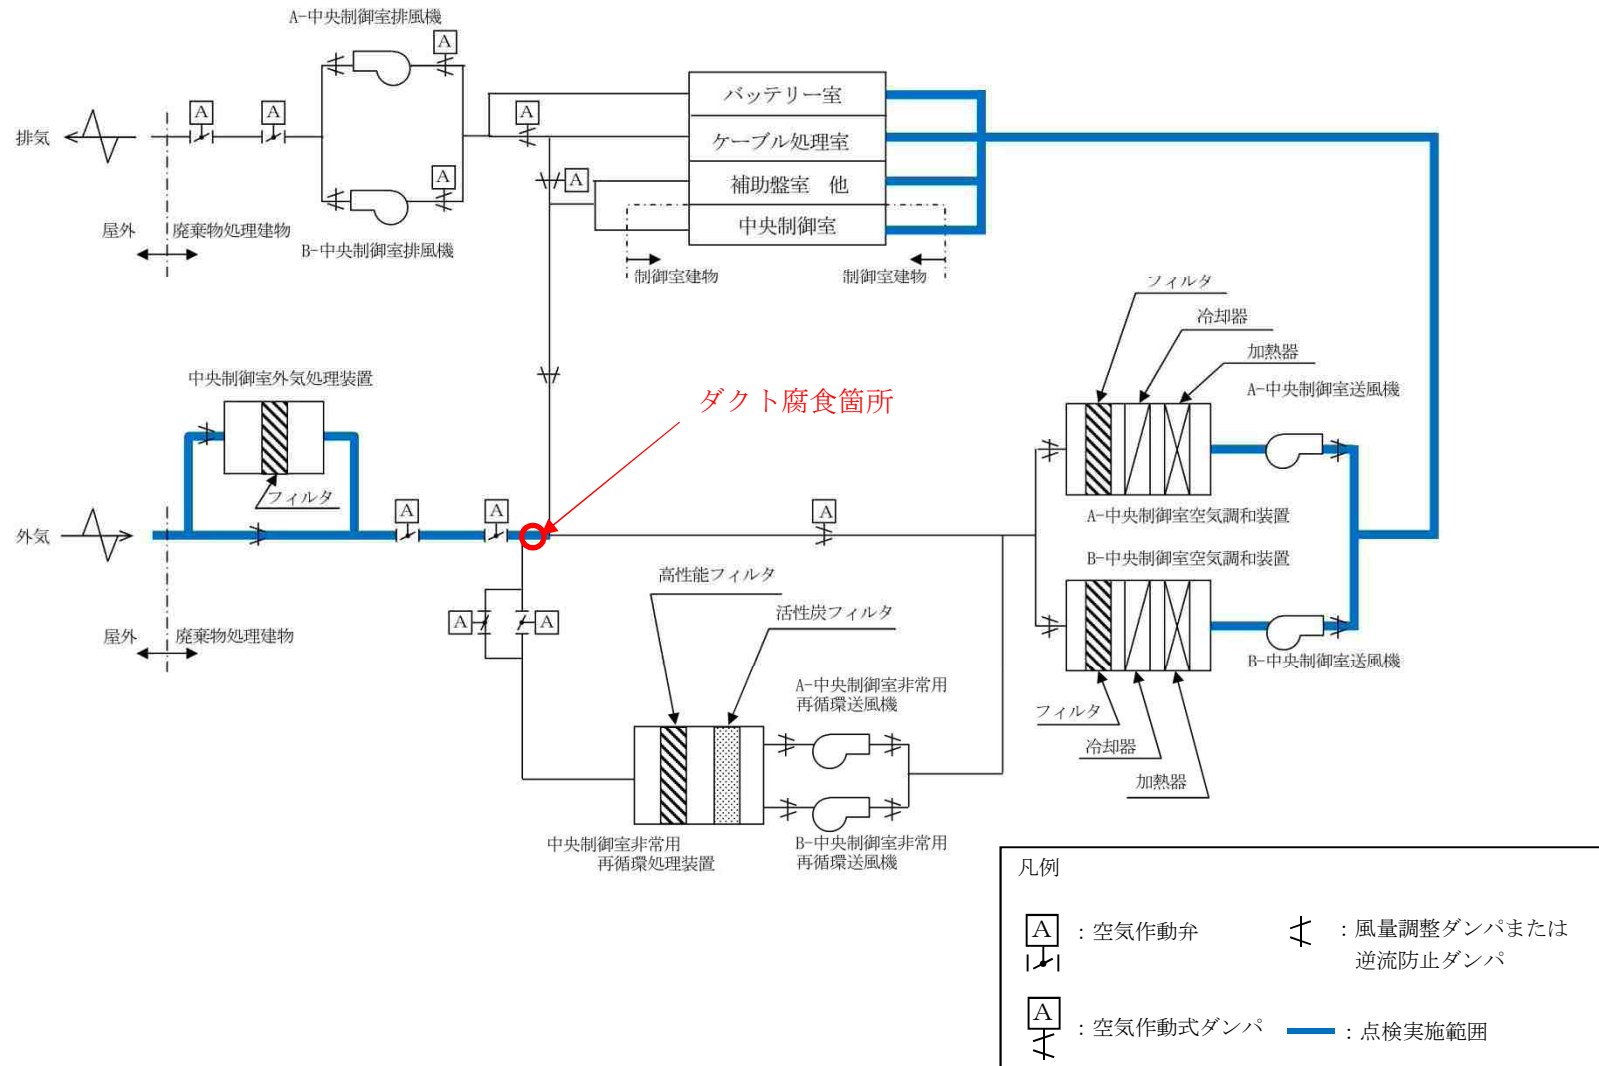
類似箇所の点検実施範囲

中央制御室空調換気系ダクトのうち保温取付箇所

保温取付箇所の保温を取り外し、直接目視により外観点検を実施する。

外気取入口から腐食孔が確認された当該ダクトまで、および腐食孔が確認された当該ダクトから再循環ライン合流部のダクトについて、点検口等より可能な範囲で内面の点検を実施する。
