島根原子力発電所管理事務所における
火災に係る対応状況について

2022年4月
中国電力株式会社
島根原子力発電所

島根原子力発電所管理事務所における火災について

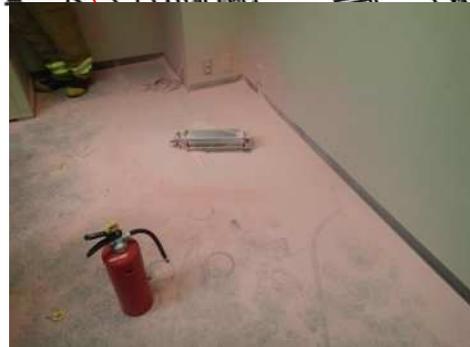
鎮火後の現場確認において、発煙したバッテリー1台の損傷と当該バッテリー下部の床カーペットの一部に焦げ跡があることが確認された。

管理事務所 2号館 2階情報室
発煙したバッテリーの鎮火後の状況
