資料2-2

能登半島地震を踏まえた島根原子力発電所の 確認結果について

2024年7月
中国電力株式会社

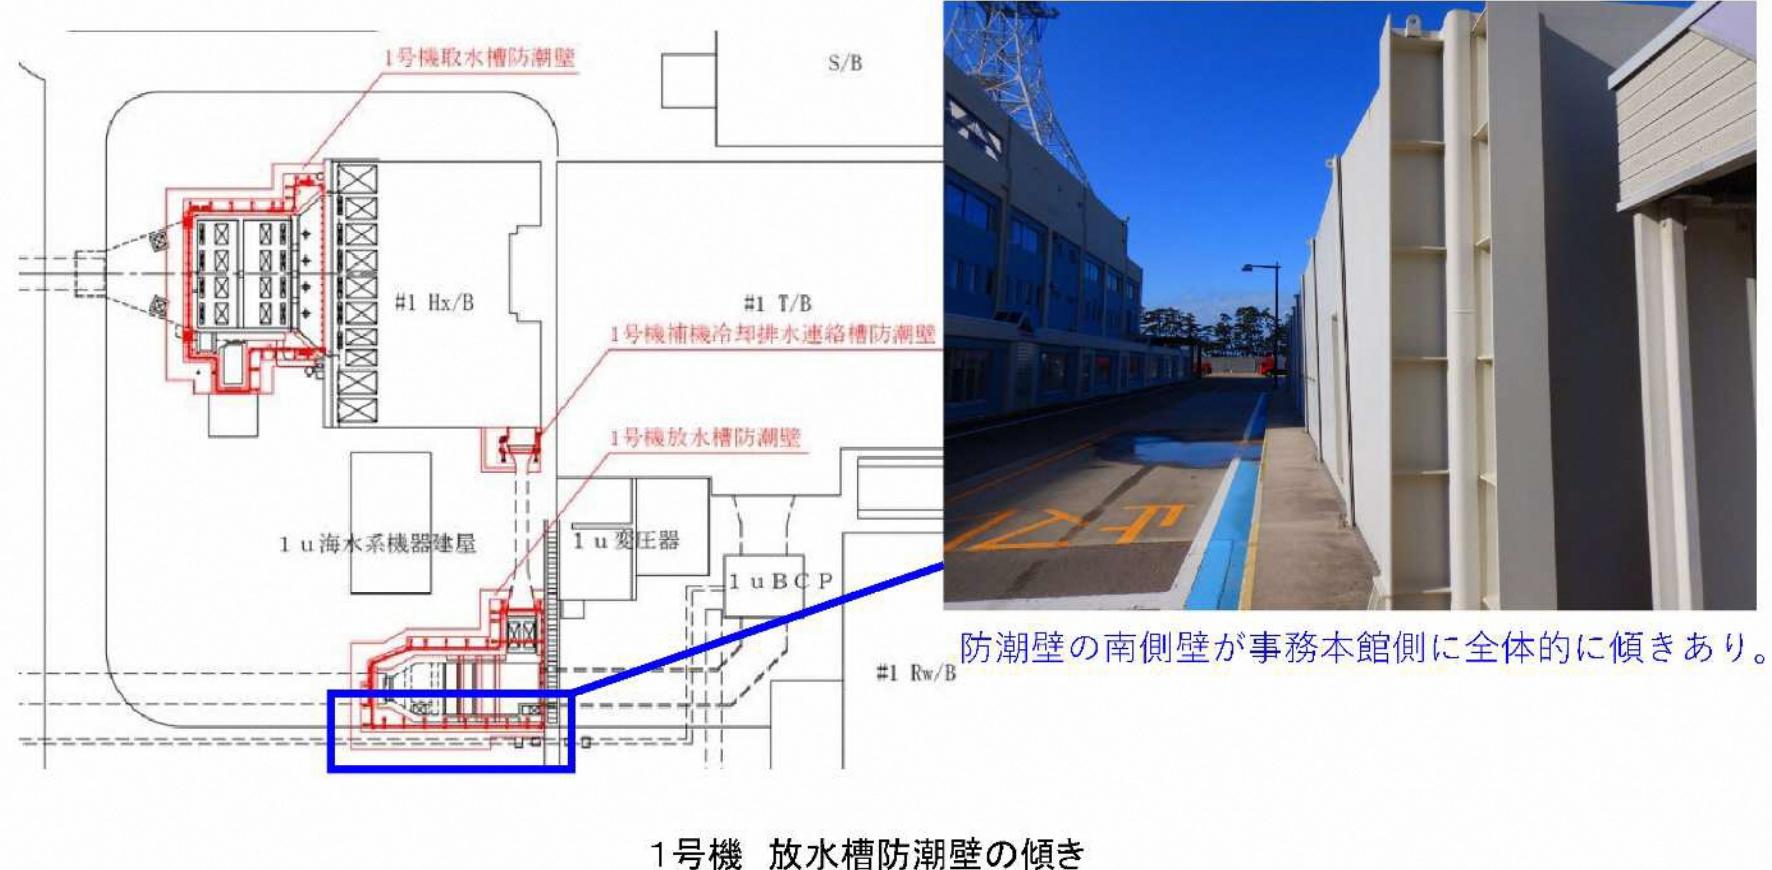
別紙1－1 【志賀】放水槽防潮壁の傾き

項目	志賀原子力発電所	島根原子力発電所2号機
6. 防潮壁の傾き	<ul style="list-style-type: none"> 放水槽の周囲(全周約108m)に津波対策として設置した鋼製の防潮壁(高さ4m)の南側壁が、地震の影響により数cm程度傾斜 (傾きが確認された南側の壁以外の壁は健全であり、倒壊の恐れなし) <p>【別紙1-1参照】</p>	<ul style="list-style-type: none"> 島根2号機取水槽除じん機エリアの周囲(全周約102m)に津波対策として志賀原子力発電所の防潮壁に相当する鋼製の防水壁(高さ;2.5m~3.5m)を設置 当該防水壁は、岩着である取水槽に支持され、基準地震動Ssに対して耐震性を有する設計としており、有意な傾きは発生せず、倒壊の恐れはなく、浸水防止機能を維持 <p>【別紙1-2参照】</p>

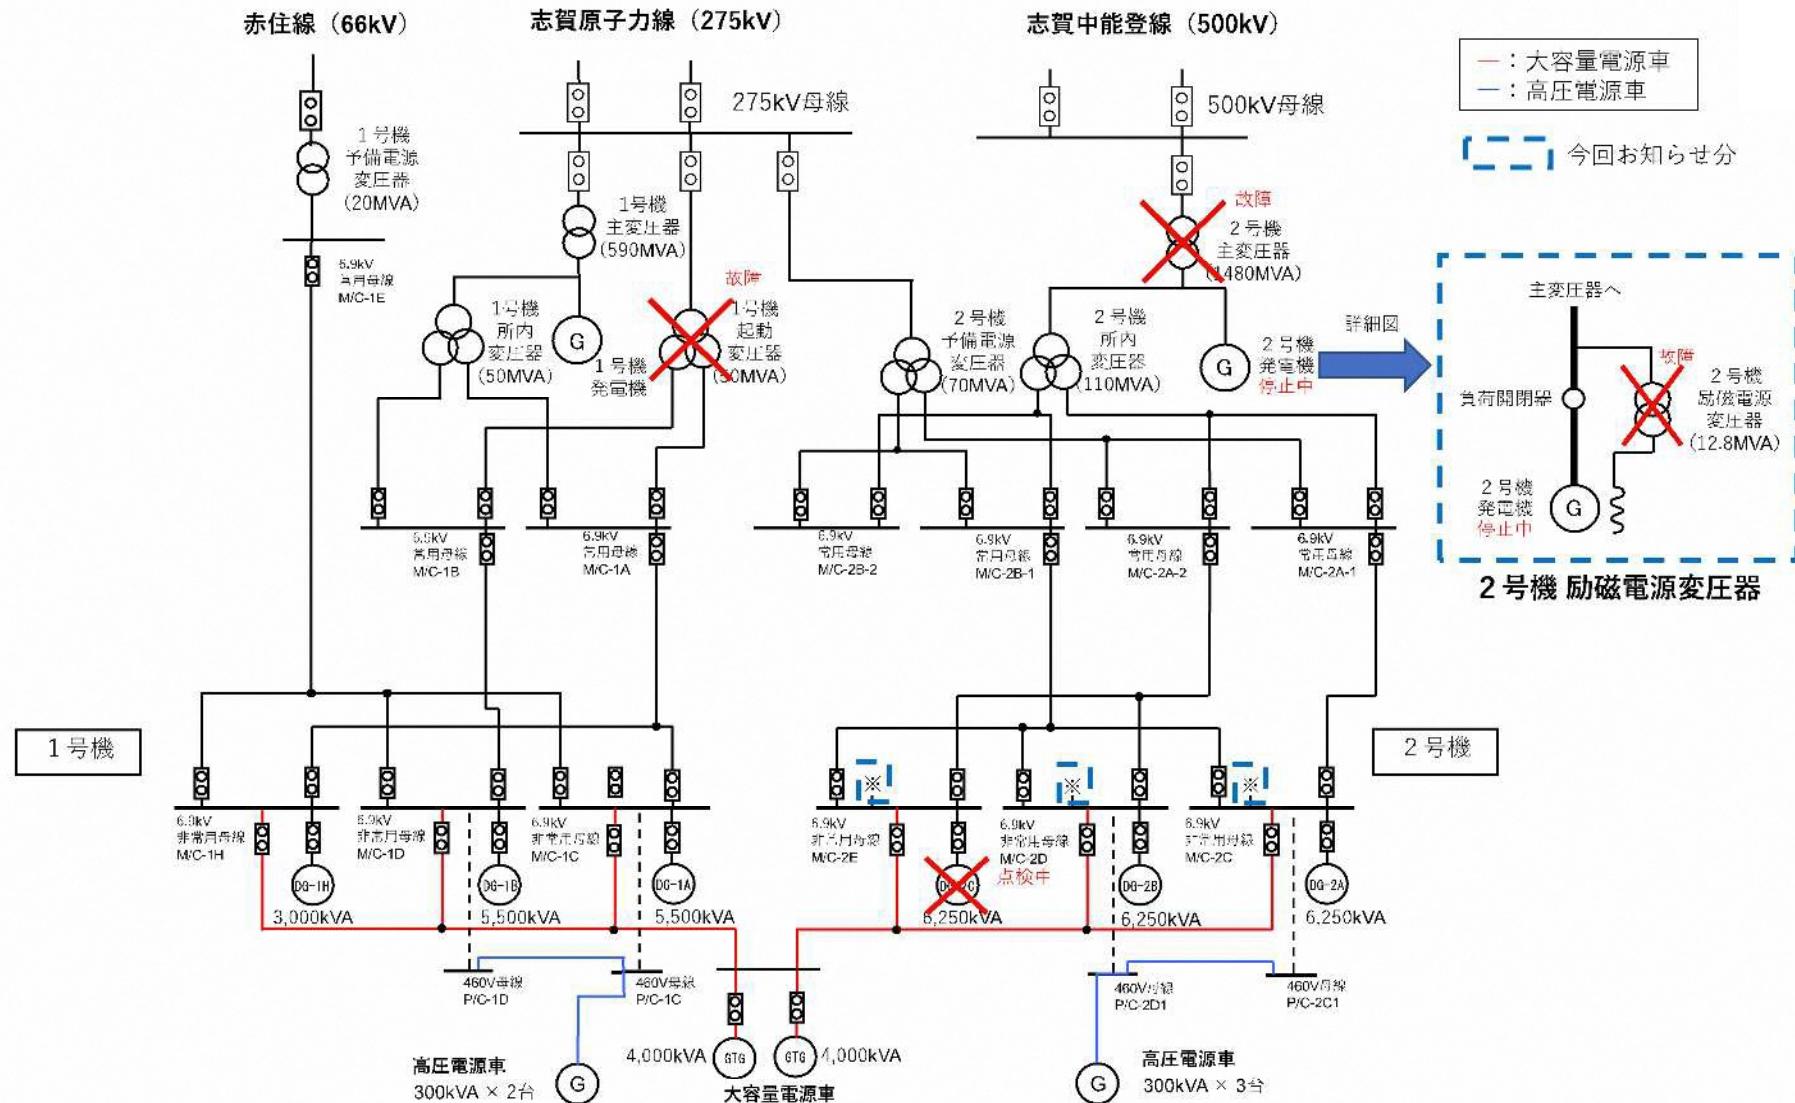
別紙2－1 【志賀】1、2号機単線結線図

項目	志賀原子力発電所	島根原子力発電所2号機
7. 外部電源が 5回線中2回 線使用不可	<p>(1号機)</p> <ul style="list-style-type: none"> 起動変圧器の故障により、手動で1号機予備電源変圧器に切替え外部電源の受電を継続 <p>(2号機)</p> <ul style="list-style-type: none"> 主変圧器の故障により、自動的に2号機予備電源変圧器に切替わり外部電源の受電を継続 <p>(1, 2号機共通)</p> <ul style="list-style-type: none"> 現在は、<u>外部電源5回線のうち、志賀中能登線(500kV)2回線が使用できないが、志賀原子力線(275kV)2回線および赤住線(66kV)1回線を確保(計3回線使用可能)</u> <p>【別紙2-1参照】</p>	<ul style="list-style-type: none"> 島根2号機の外部電源受電系統は以下のとおり <ol style="list-style-type: none"> 220kV第2島根原子力幹線2回線から起動変圧器を経由して受電 ①により外部電源ができない場合は、66kV鹿島支線1回線から予備変圧器を経由して受電 なお、現時点では建設段階の設備である島根3号機の所内電源系統からの融通により、500kV島根原子力幹線2回線も使用可能(計5回線使用可能) <p>【別紙2-2参照】</p>

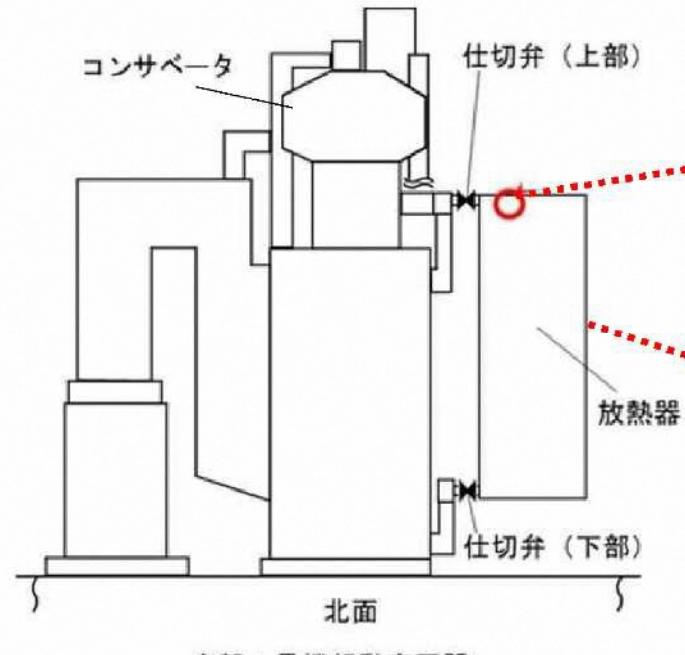
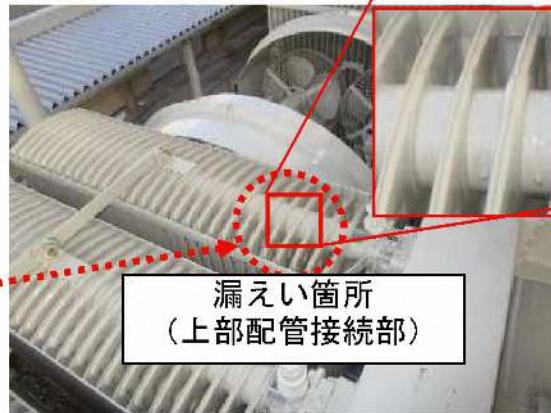
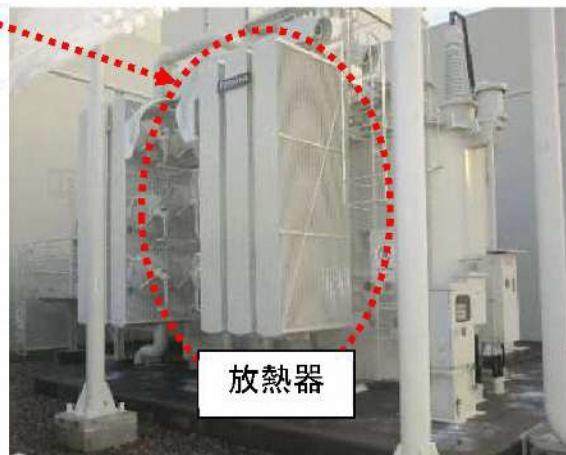
別紙3－1 志賀1号機 起動変圧器外観点検結果 21

項目	志賀原子力発電所	島根原子力発電所2号機
9. 変圧器からの 油漏れ	<p>(1号機)</p> <ul style="list-style-type: none"> 起動変圧器から絶縁油の油漏れが約3,600リットル発生 点検の結果、放熱器上部配管接続部の損傷を確認【別紙3-1参照】 <u>絶縁油は堰内に収まっており、外部への影響なし</u> <u>火災の発生なし</u> <p>(2号機)</p> <ul style="list-style-type: none"> 主変圧器から絶縁油の油漏れが約19,800リットル発生 点検の結果、冷却器上部配管接続部の損傷を確認【別紙3-2参照】 噴霧消火設備が起動 <u>火災の発生なし</u>（当初、火災が発生と通報したが訂正） 励磁電源変圧器の絶縁油が約100リットル（推定）漏えい <u>絶縁油は堰内に収まっており、外部への影響なし</u>【別紙3-3参照】 一部の部品に共振が発生したことが原因と推定し、共振を抑制する等の対策を予定 	<ul style="list-style-type: none"> 島根2号機における油入変圧器は以下のとおり <ul style="list-style-type: none"> 主変圧器 所内変圧器 起動変圧器 予備変圧器 上記の油入変圧器における放熱器や冷却器の接続配管について、地震による損傷は否定できない <u>油入変圧器は、防油堤内に設置してお</u>り、仮に油が漏えいしても防油堤内部（排油溜め含む）に貯留される構造 なお、島根2号機において、主発電機の励磁装置に用いる励磁変圧器は乾式変圧器であり、絶縁油不使用

志賀1号機起動変圧器の外観点検の結果、No. 4放熱器上部配管接続部の損傷を確認した。また、放圧板の動作および変圧器本体上部にあるコンサベータ内のゴム袋の損傷を確認した。

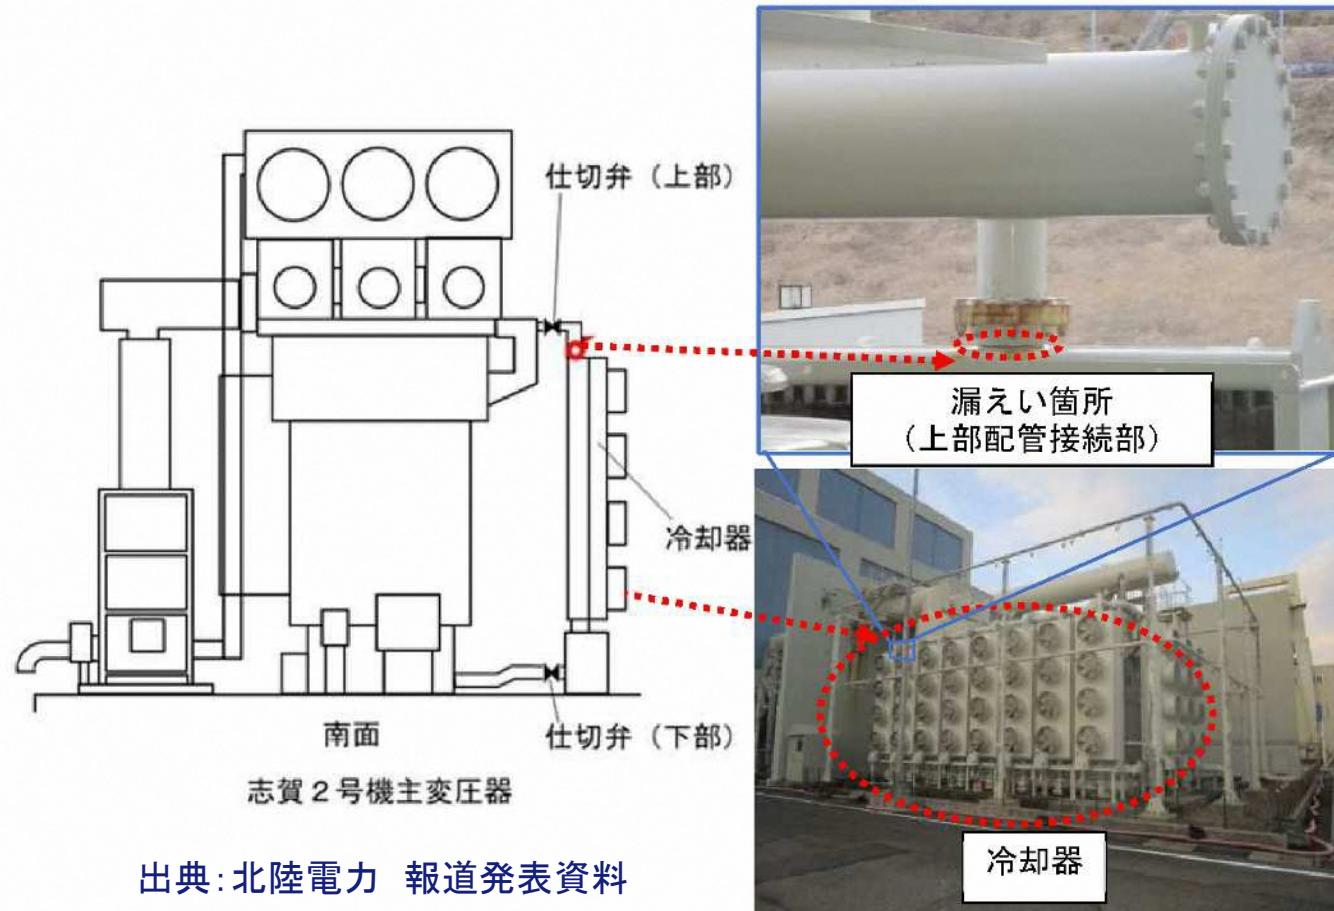
別紙3－2 志賀2号機 主変圧器外観点検結果

志賀2号機主変圧器の外観点検を行った結果、No. 11 冷却器上部配管接続部の損傷を確認した。また、No. 1～No. 10 冷却器上部配管接続部の塗装ひび割れおよびコンサベータと放圧管を接続する配管の損傷等を確認した。絶縁油の燃焼等の火災発生を示す形跡は認められなかった。なお、志賀2号機主変圧器の油中ガス分析を実施した結果、変圧器の内部故障の兆候を示すガスが検出された。

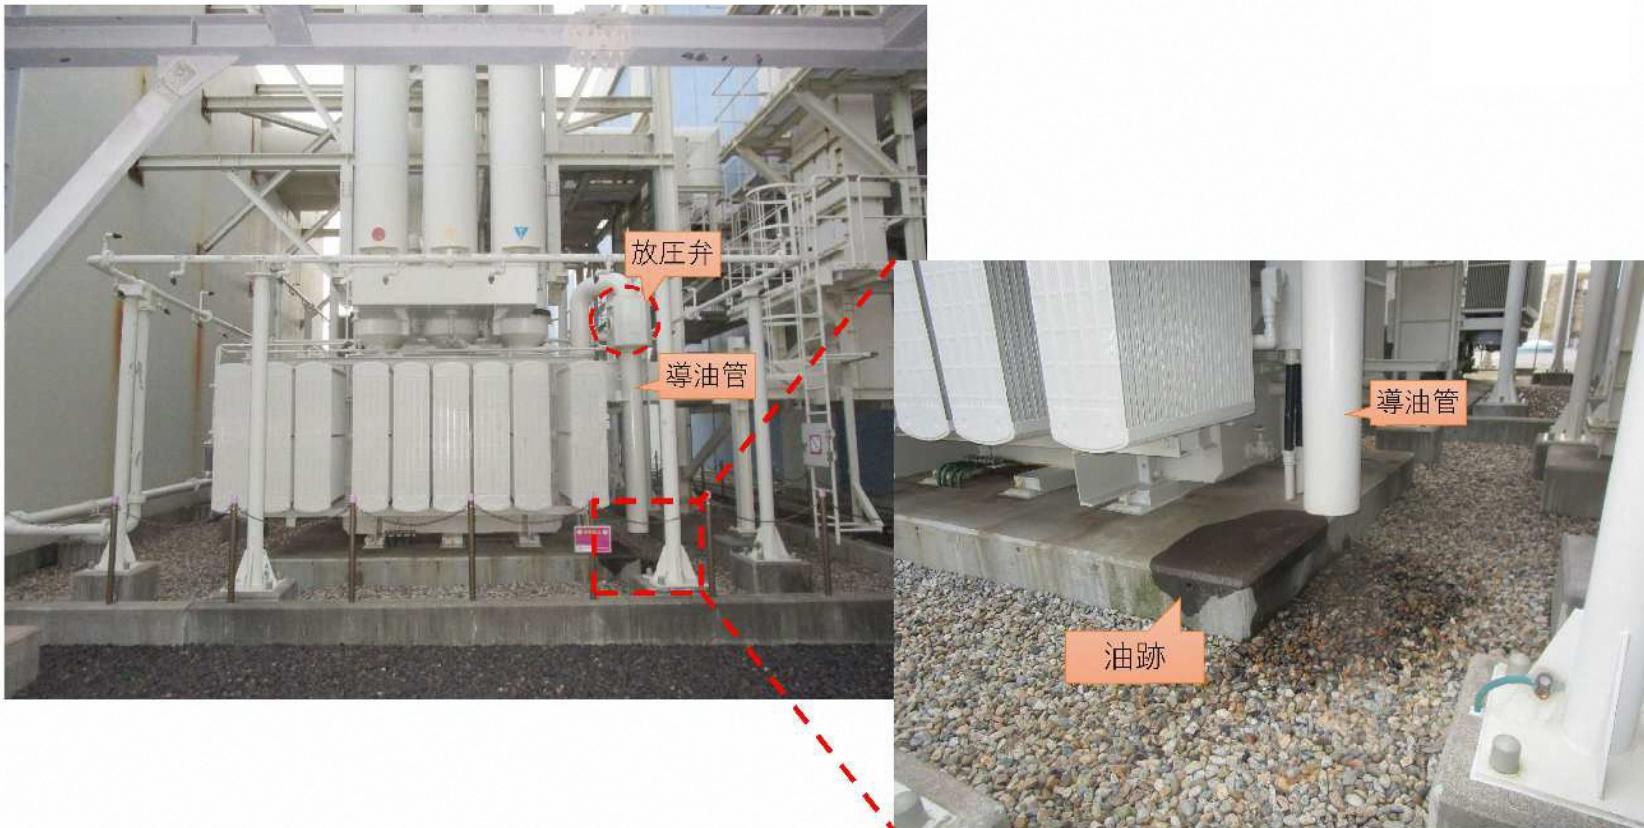
別紙3－3 【志賀】励磁電源変圧器の油漏れ

2号機 励磁電源変圧器の油漏れ

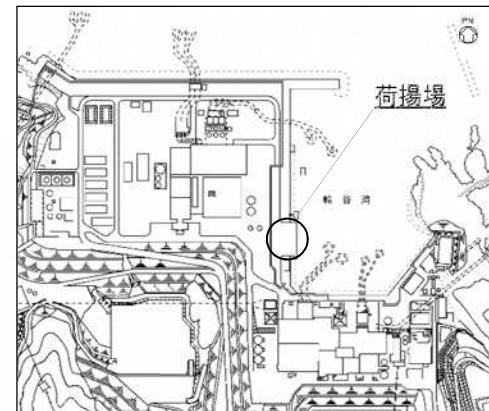
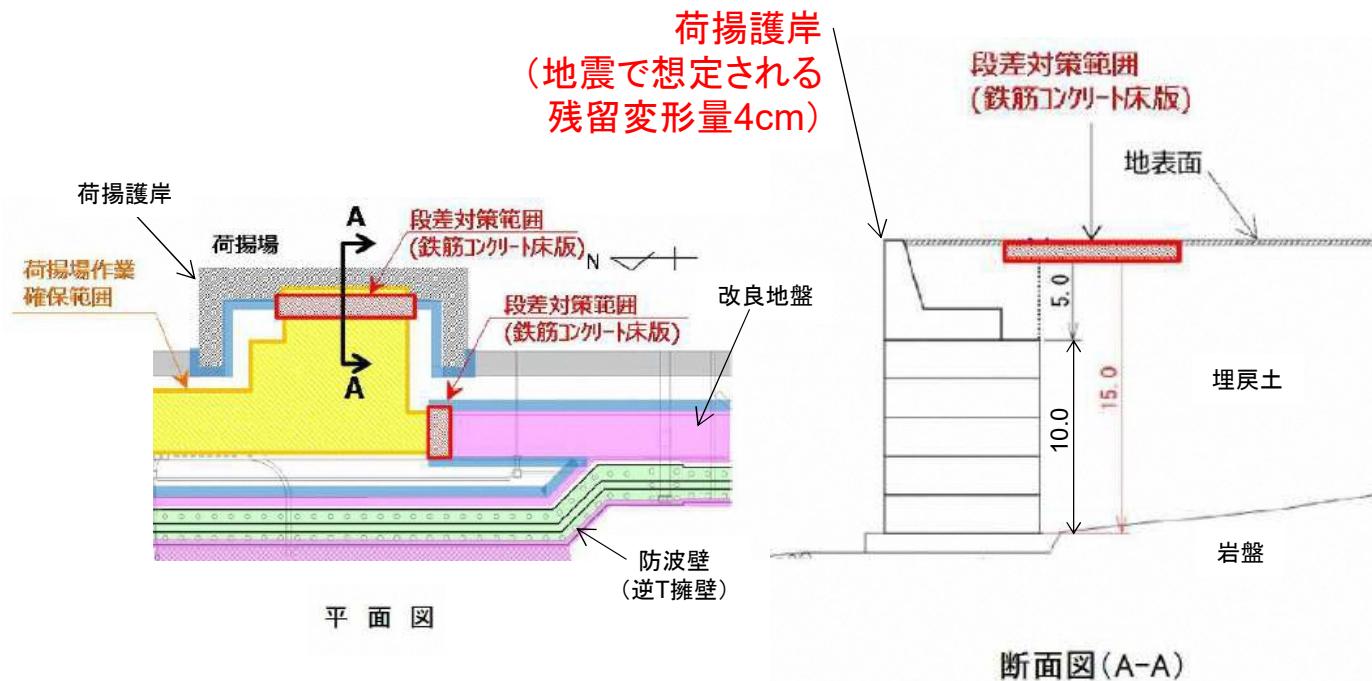
別紙5－1 【島根】荷揚場の段差対策

項目	志賀原子力発電所	島根原子力発電所2号機
17. 物揚場のコンクリート舗装部の段差が発生	<ul style="list-style-type: none"> 物揚場のコンクリート舗装部において、地震の影響により段差が発生 	<ul style="list-style-type: none"> 荷揚場のコンクリート舗装部において、地震の影響により一部に最大40cm程度の段差が発生する可能性を想定 段差が発生した場合、復旧作業(碎石敷設等)を行い段差を解消するが、これには一定の時間がかかることから、予め鉄筋コンクリート床版を設置し、荷揚場作業に係る車両・資機材退避の確実性を向上 荷揚護岸については、地震の影響による残留変形量は最大4cmであり、限界値※以下であることを確認しているため、荷揚場は地震後も使用可能 <p>※ 30cm (港湾の施設の技術上の基準・同解説の係留施設の耐震強化施設の限界値を参考に設定)</p> <p>【別紙5-1参照】</p>

箇所	境界部における埋戻土の層厚差(m)	段差高さ(cm) ＝埋戻土層厚×3.5%※	最大段差高さとして評価(cm)
荷揚場A-A断面	10.0	35	40
