島根原子力発電所2号機 新規制基準適合性に係る 審査状況等について

平成26年4月22日
中国電力株式会社

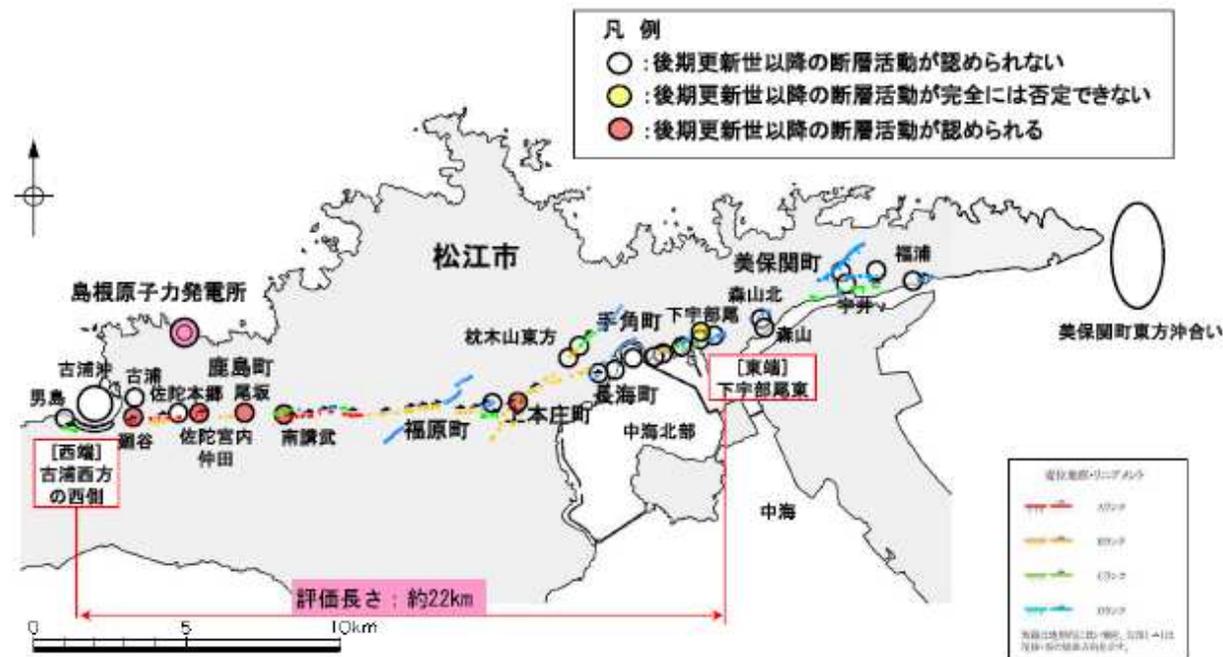
- 宍道断層のうち、後期更新世以降の活動が認められるのは、廻谷～上本庄町である。
- 宍道断層の評価長さとして、不確かさを考慮して、古浦西方の西側から下宇部尾東までの約22kmと評価した。

- 当社から、島根原子力発電所敷地周辺陸域の宍道断層等の活断層評価について、地質構造や変位地形・リニアメントの評価、トレンチ調査結果などを説明。
- 原子力規制委員会からは、宍道断層の西端及び東端付近の調査結果(美保関東方(島根県)の音波探査記録など)について次回以降、より詳細に説明するようコメント。

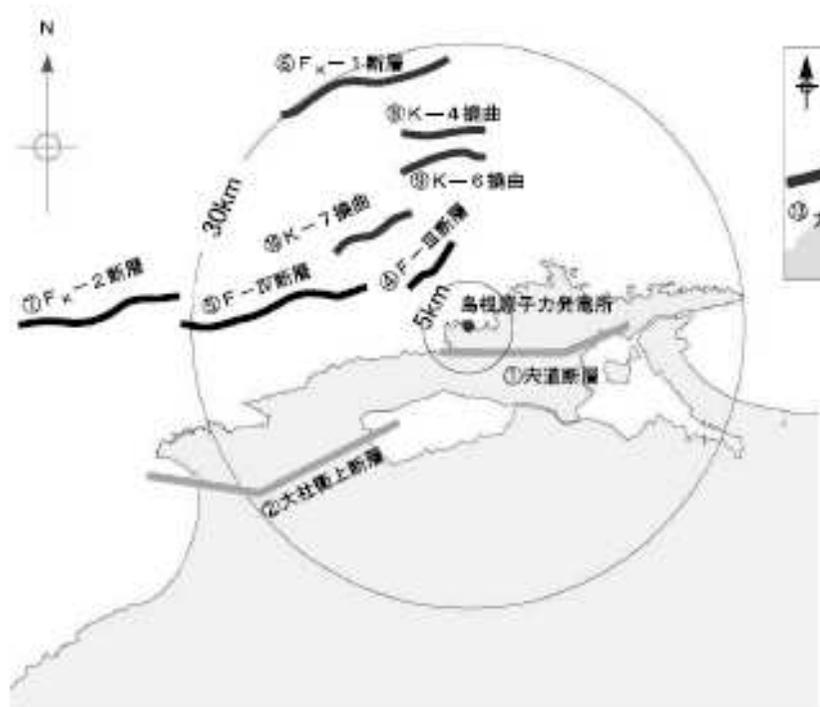
断層名	断層長さ
陸域	①	央道断層	約22km
	②	大社街上新層	約29km
	③	山崎断層系	約79km
海域	④	F-Ⅲ断層+	約51.5km (連動を考慮)
	⑤	F-Ⅳ断層+	
	⑦	Fκ-2断層	
	⑥	Fκ-1断層	約19.0km
	⑧	K-4撓曲+	約19.0km (連動を考慮)
	⑨	K-6撓曲+	
	⑩	K-7撓曲	
	⑪	鳥取沖東部断層	約51km
	⑫	鳥取沖西部断層	約37km
	⑬	大田沖断層	約47km

- 当社から、島根原子力発電所敷地周辺海域の活断層評価について説明。
- 原子力規制委員会からは、鳥取沖西部断層の西端や前面海域にある断層等のデータを拡充するようコメント。

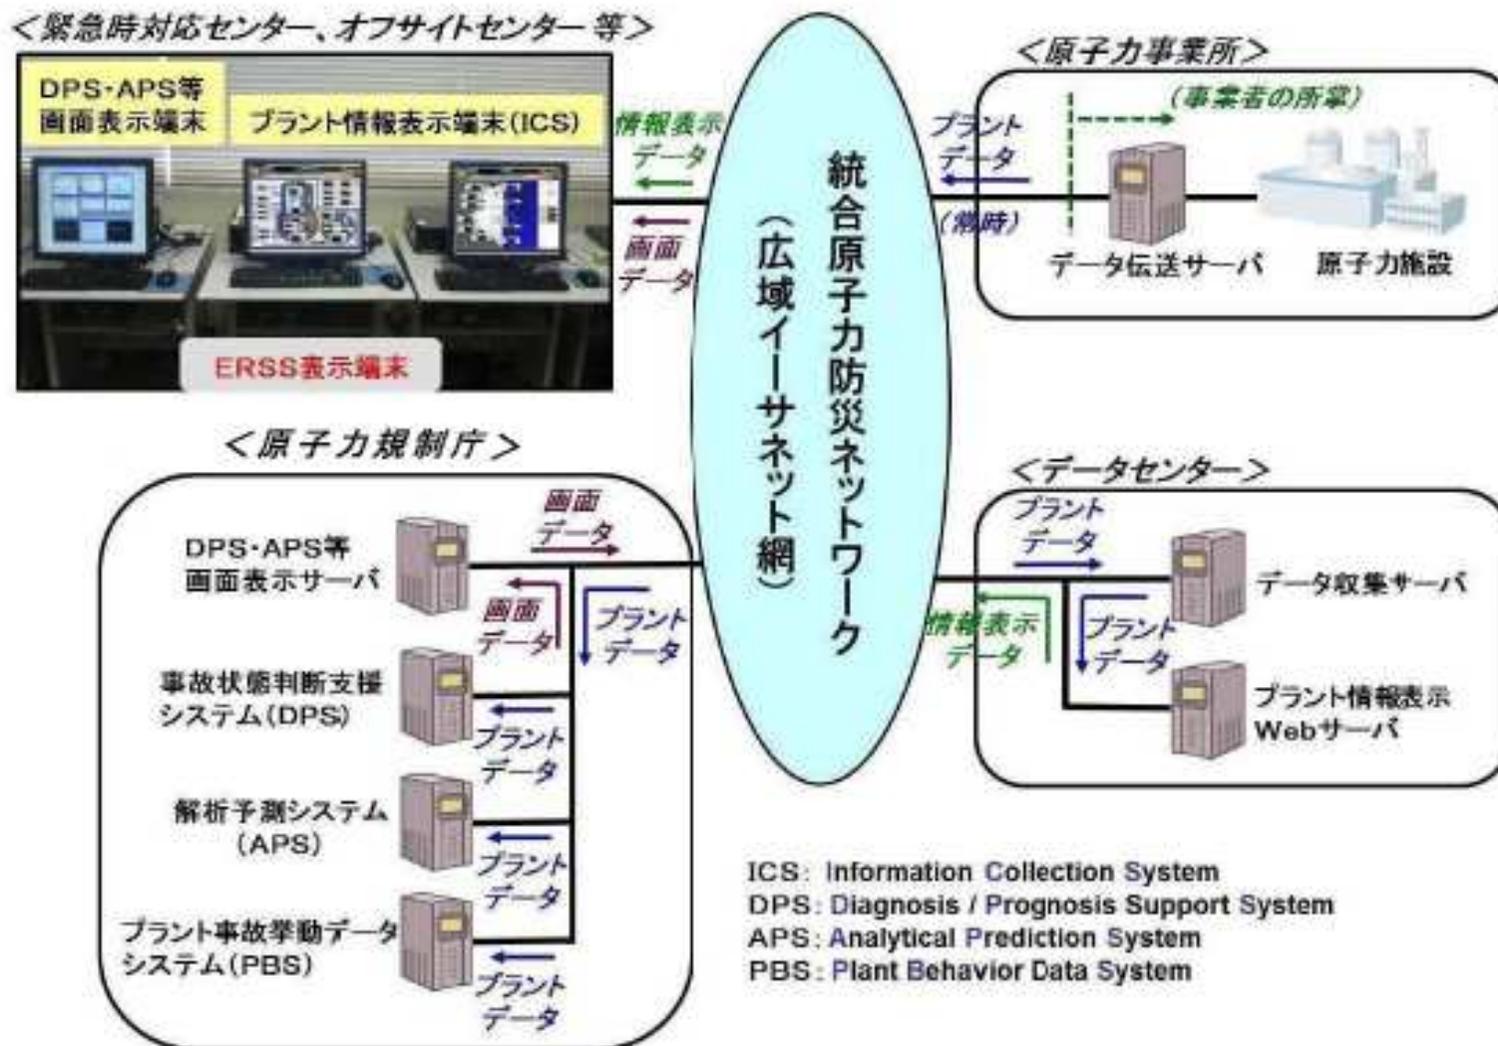
ERSSのネットワーク構成と情報の流れ

原子力発電所のプラント情報等を国へ伝送しているERSSのデータのうち、運転停止中の島根原子力発電所1号機のデータについて正常に伝送できない状態となったことから、伝送を停止。国からの要請に基づき、プラントの主要データを定期的(2時間おき)にFAXにて送信する運用を実施。

<原因> 作業のため停止していた2号機の運転監視用計算機を起動し伝送を開始した際に、1号機と2号機の計算機内の内部時計の時刻のずれが発生したことが起因となって、伝送処理に不具合が生じ、3月24日の18時15分以降の1号機のデータ伝送が不良となったもの。

運転監視用計算機を停止し、起動する際には内部時計の時刻が自動的に補正されることを待って伝送を再開することとし、今後、手順書へ反映する。

また、不良データ伝送時にも警報が発報するようにシステムを改修することとし、それまでの間は、異常を早期に把握できるよう定期的に伝送状態を確認する。

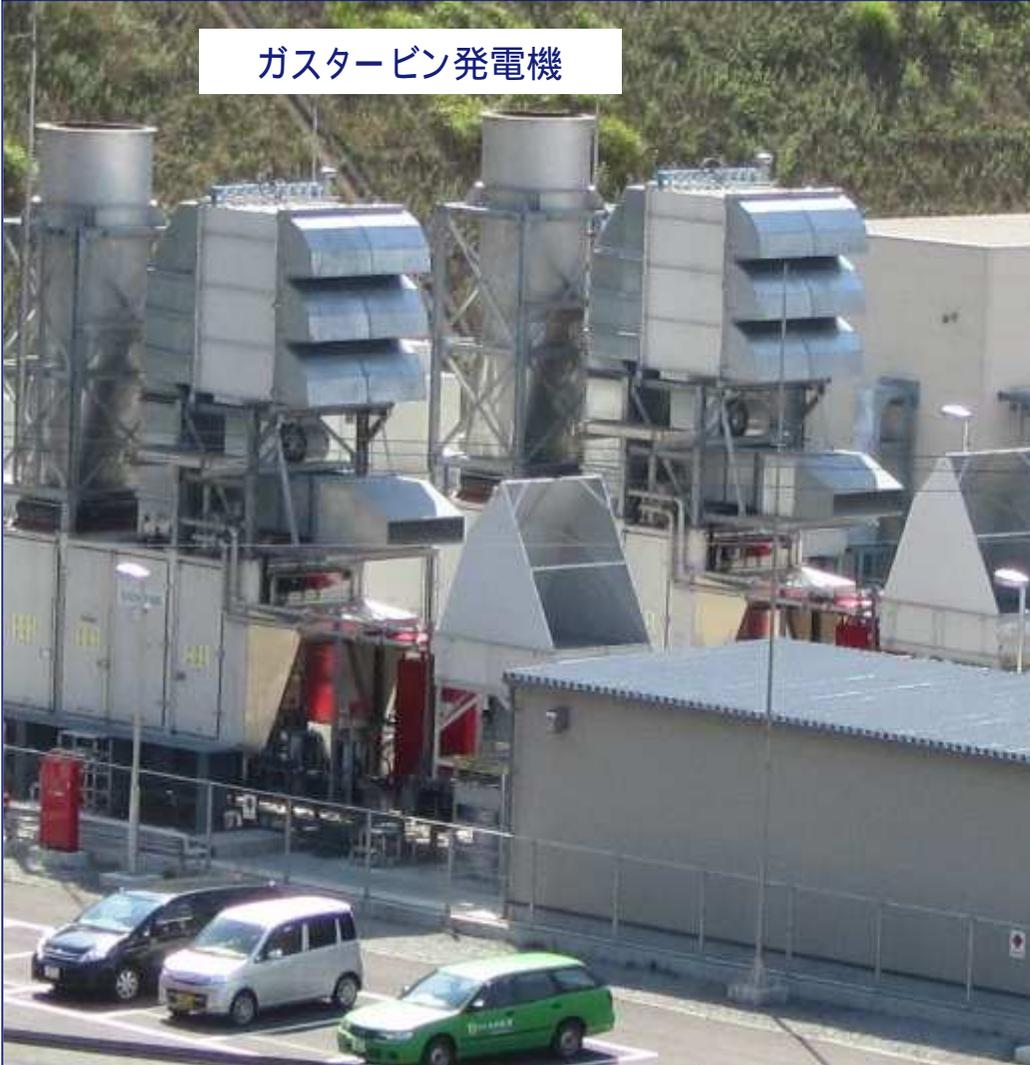
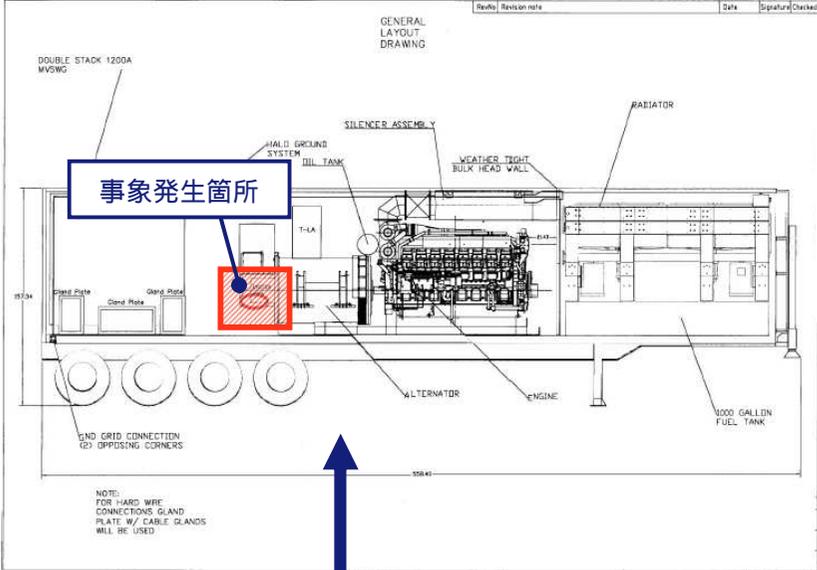
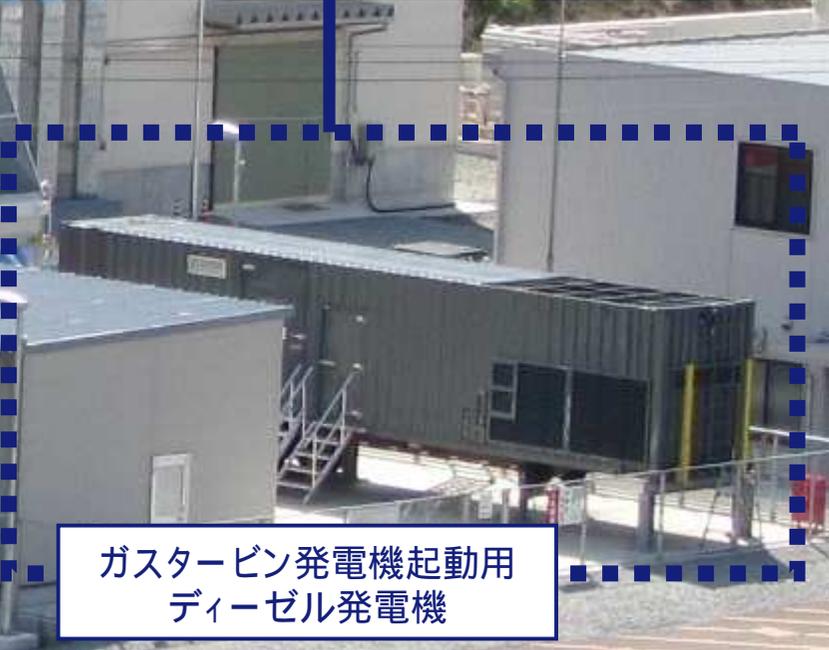
ガスタービン発電機起動用ディーゼル発電機付属変圧器 における焦げ跡確認(2/2)

平成26年3月27日(木)18:45頃,発電所構内44m盤に設置しているガスタービン発電機起動用ディーゼル発電機の付属変圧器付近に,焦げ跡の可能性ありと判断。

ガスタービン発電機

ガスタービン発電機起動用
ディーゼル発電機

なお,原因については,現在,調査中。
