# 島根原子力発電所2号機 新規制基準適合性に係る 審査状況等について

平成 26 年 5 月 19 日  
中國電力株式会社

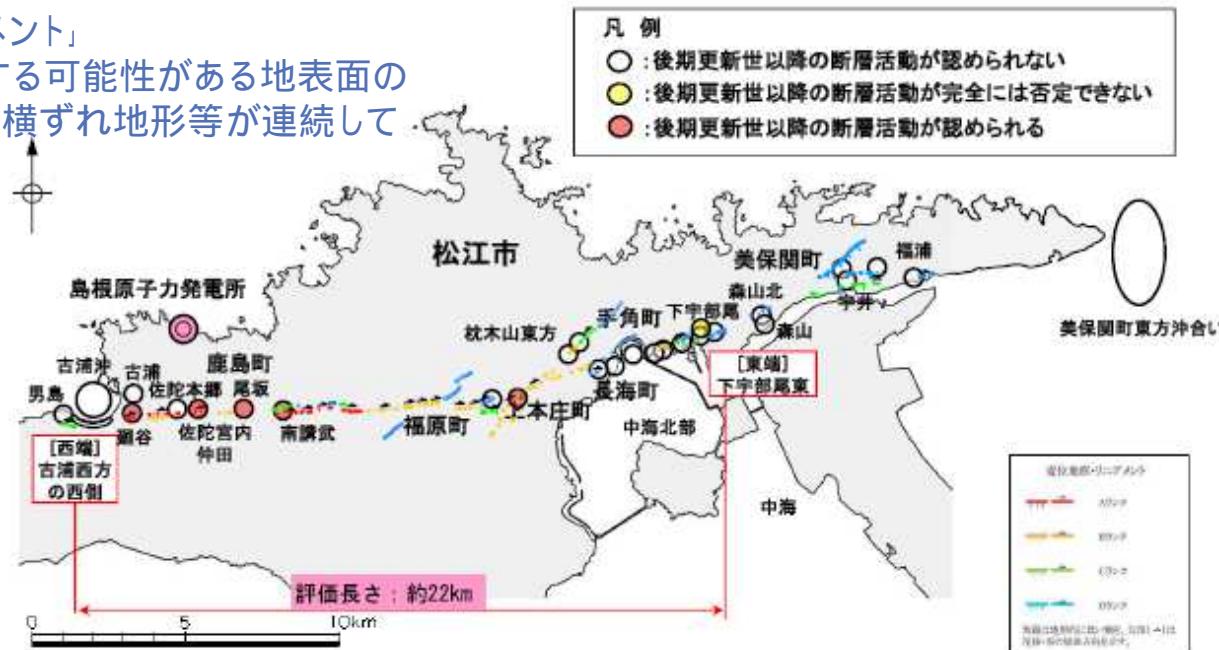
・宍道断層のうち、後期更新世以降の活動が認められるのは、廻谷～上本庄町である。

・宍道断層の評価長さとして、不確かさを考慮して、古浦西方の西側から下宇部尾東までの約22kmと評価した。

- 当社から、島根原子力発電所敷地周辺陸域の宍道断層等の活断層評価について、地質構造や変位地形・リニアメント<sup>3</sup>の評価、トレンチ調査結果などを説明。
- 原子力規制委員会からは、宍道断層の西端及び東端付近の調査結果(美保関東方(島根県)の音波探査記録など)について次回以降、より詳細に説明するようコメント。

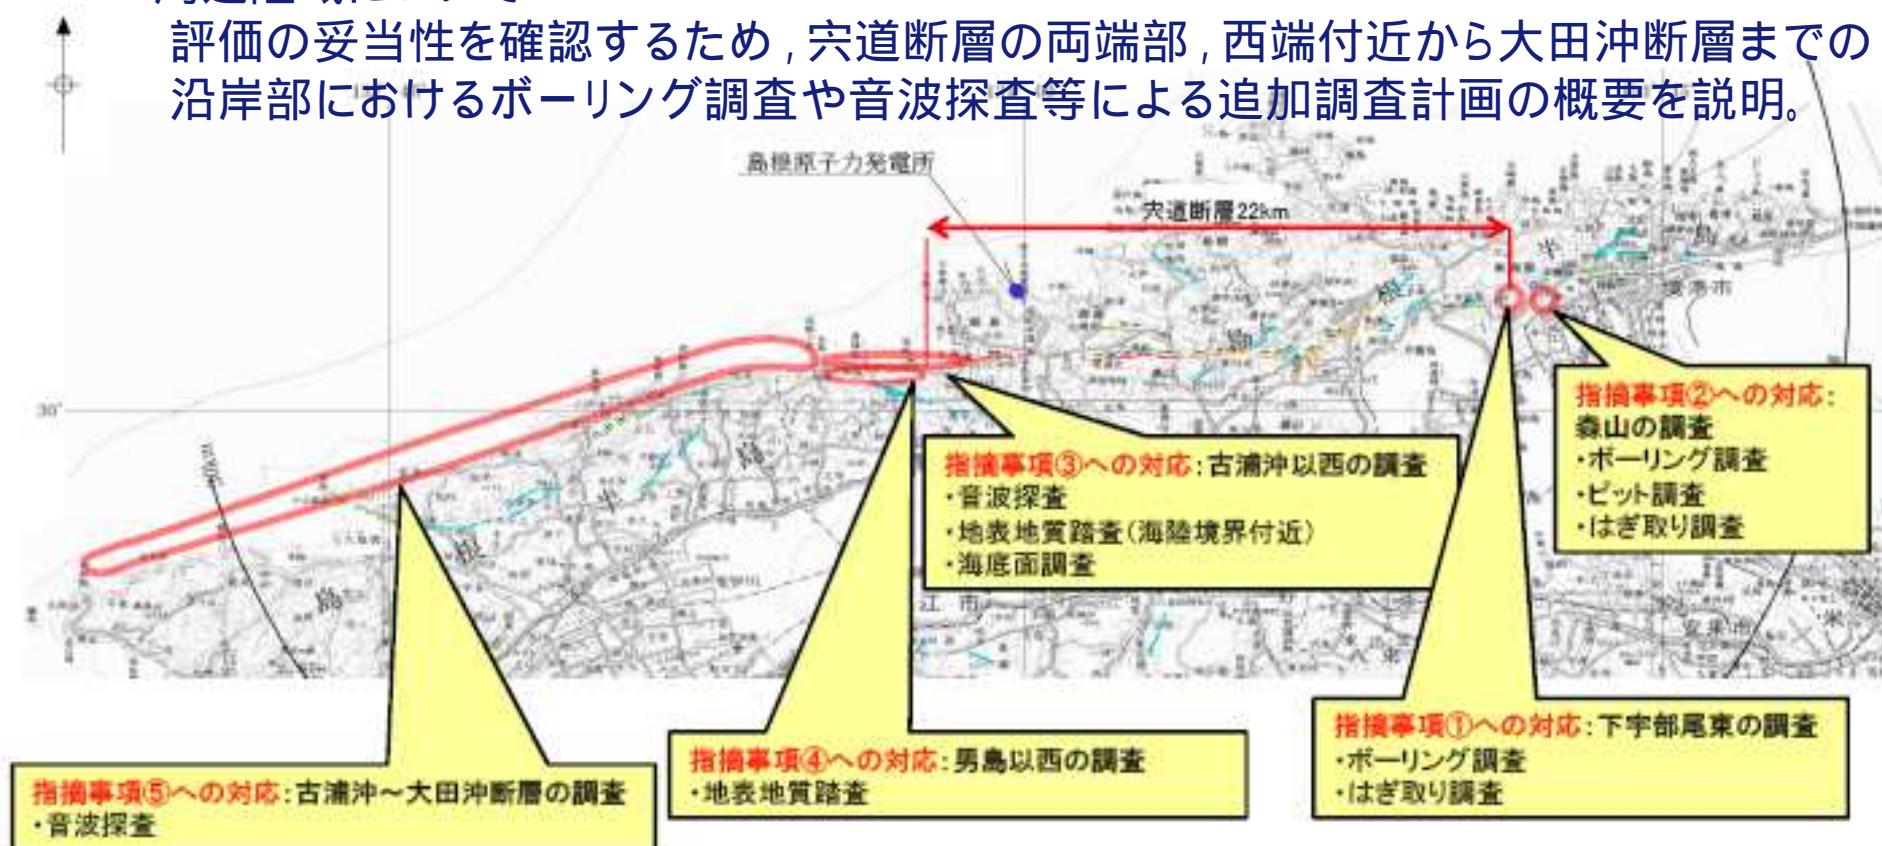
評価の妥当性を確認するため、宍道断層の両端部、西端付近から大田沖断層までの沿岸部におけるボーリング調査や音波探査等による追加調査計画の概要を説明。

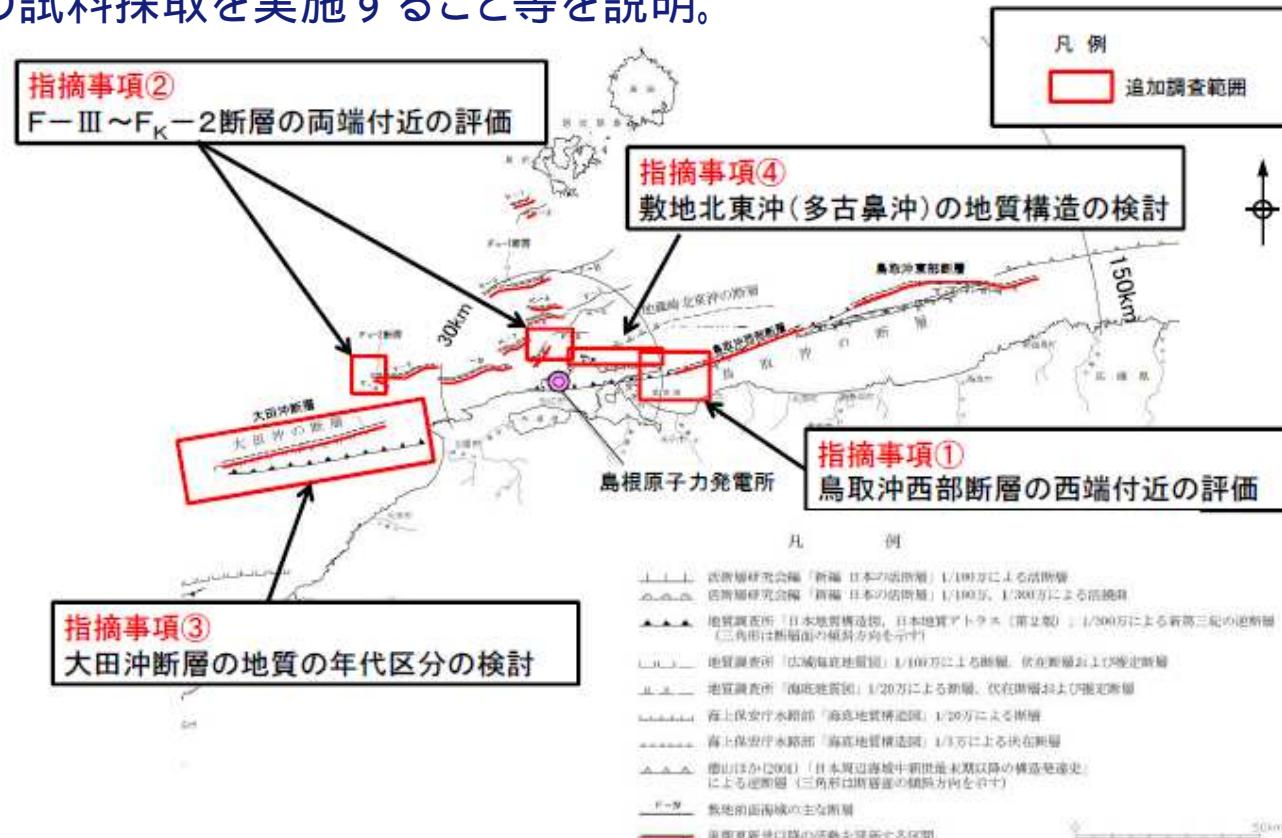
審査会合における活断層評価に係る追加調査計画に対するコメントを踏まえ、敷地前面海域の音波探査範囲を追加すること、大田沖断層において地質年代を測定するための試料採取を実施すること等を説明。

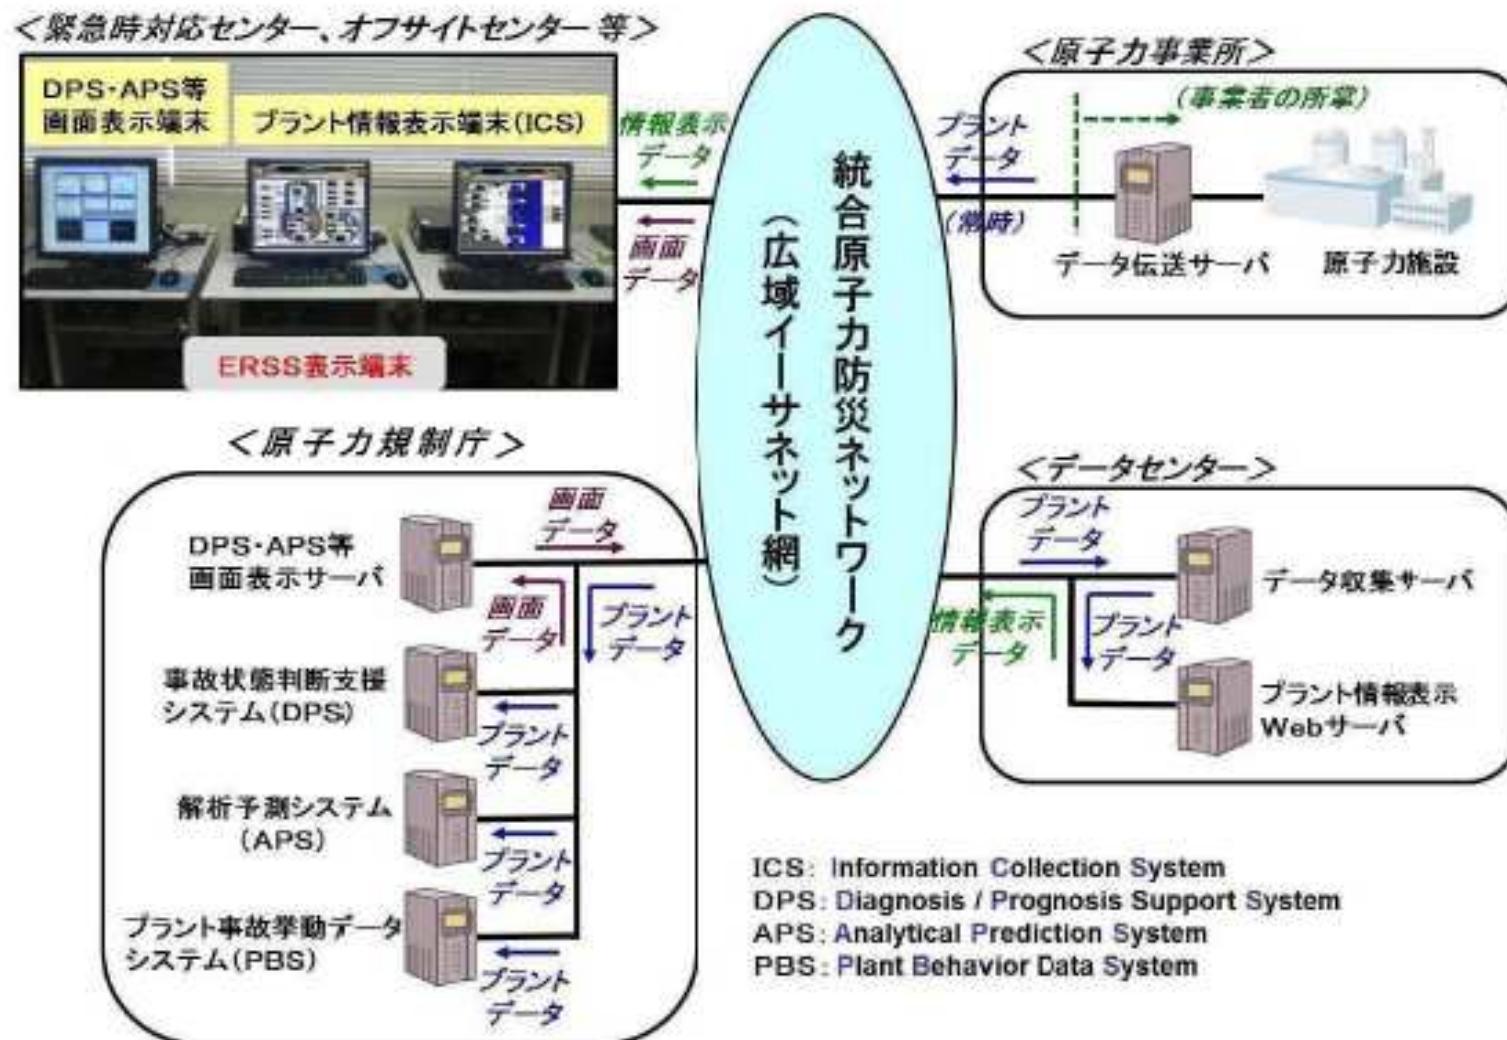
## ERSSのネットワーク構成と情報の流れ

原子力発電所のプラント情報等を国へ伝送しているE R S S のデータのうち，運転停止中の島根原子力発電所1号機のデータについて正常に伝送できない状態となったことから，伝送を停止。国からの要請に基づき，プラントの主要データを定期的(2時間おき)にF A Xにて送信する運用を実施。

<原因> 作業のため停止していた2号機の運転監視用計算機を起動し伝送を開始した際に，1号機と2号機の計算機内の内部時計の時刻のずれが発生したことが起因となって，伝送処理に不具合が生じ，3月24日の18時15分以降の1号機のデータ伝送が不良となったもの。

運転監視用計算機を停止し，起動する際には内部時計の時刻が自動的に補正されることを待って伝送を再開することとし，今後，手順書へ反映する。

また，不良データ伝送時にも警報が発報するようにシステムを改修することとし，それまでの間は，異常を早期に把握できるよう定期的に伝送状態を確認する。

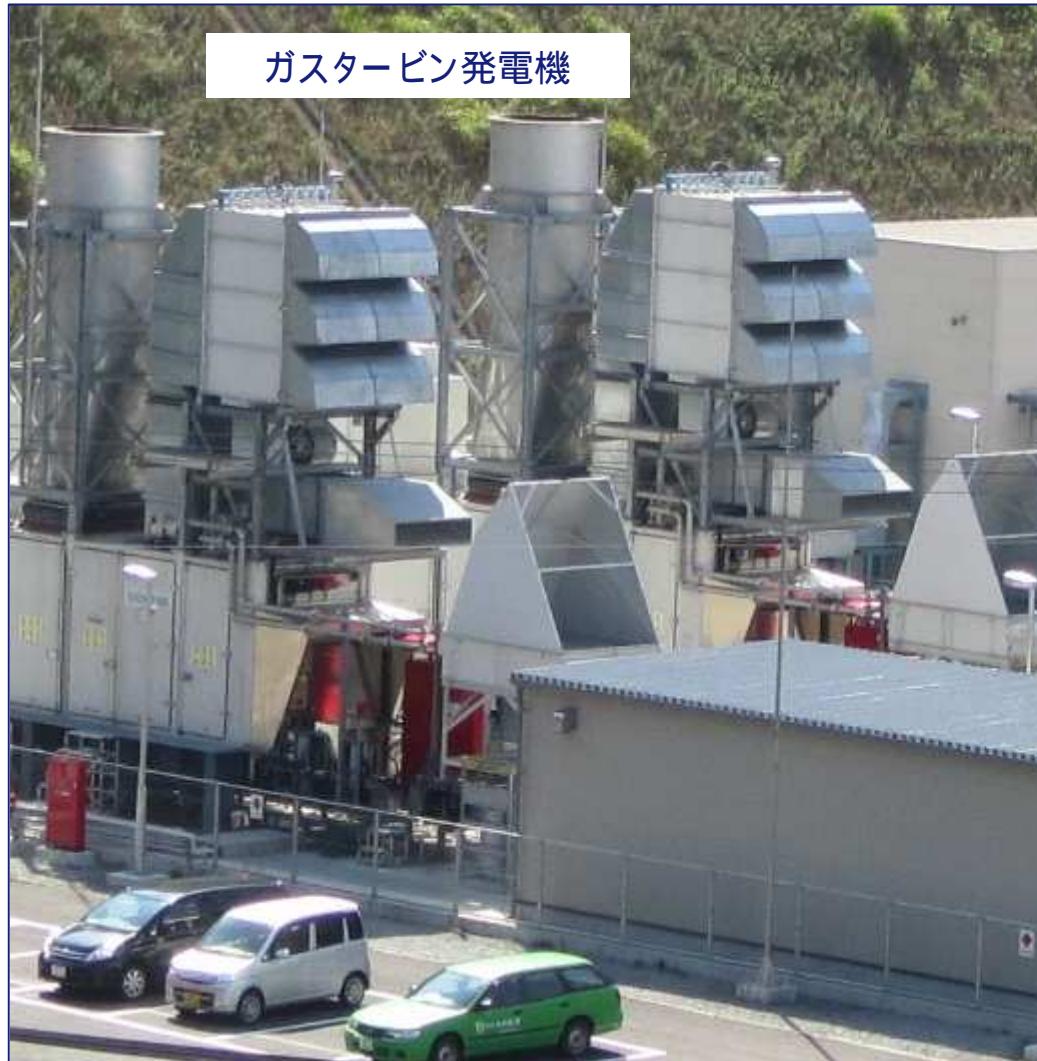
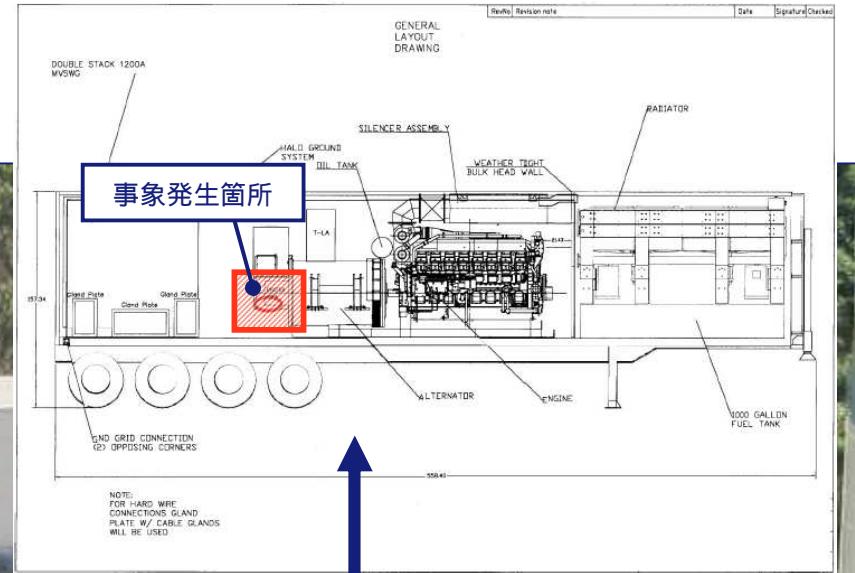
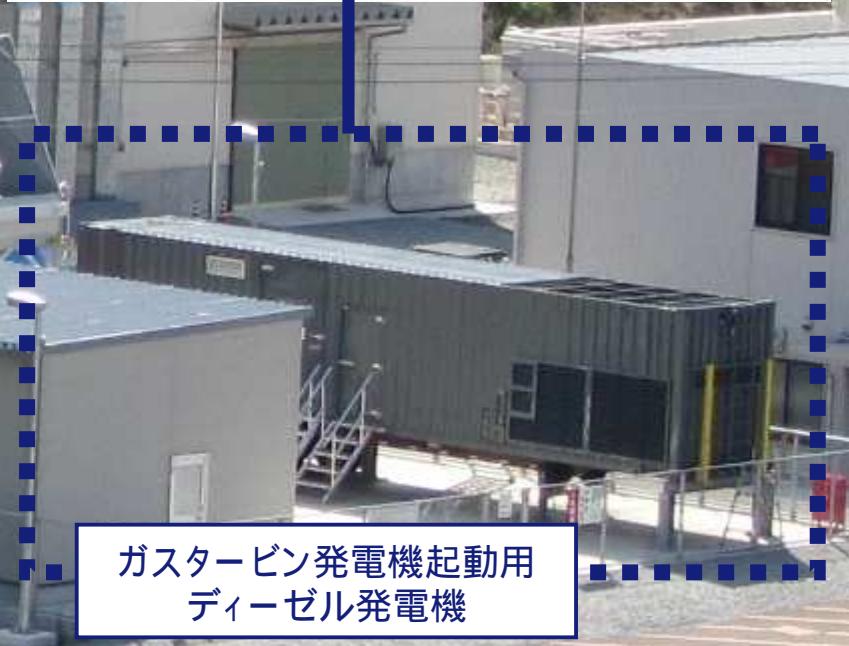
# ガスタービン発電機起動用ディーゼル発電機付属変圧器 における焦げ跡確認(2/2)

平成26年3月27日(木)18:45頃、発電所構内44m盤に設置しているガスタービン発電機起動用ディーゼル発電機の付属変圧器付近に、焦げ跡の可能性ありと判断。

現場確認状況をとりまとめ(設備の損傷と判断)
