# 島根原子力発電所3号機の概要

平成30年4月

中国電力株式会社

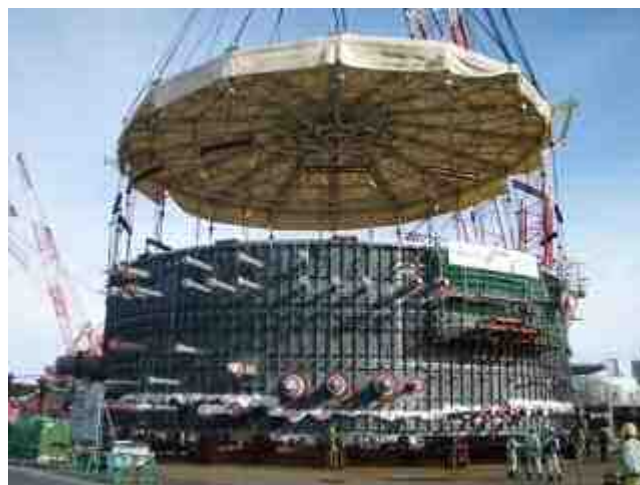
# 原子炉格納容器ライナー吊り込みの状況

<原子炉格納容器ライナー6段目>

高さ：約8.8 m 直径：29m 重量：190.4 t

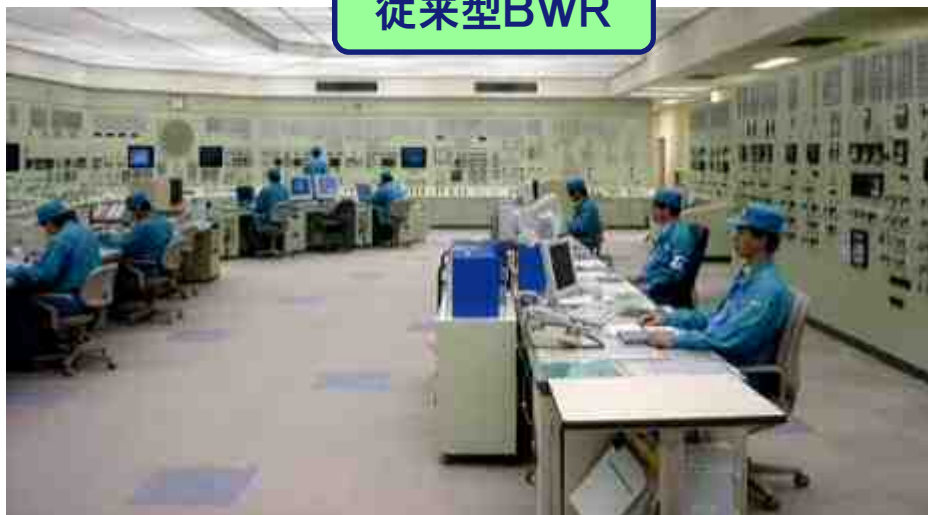
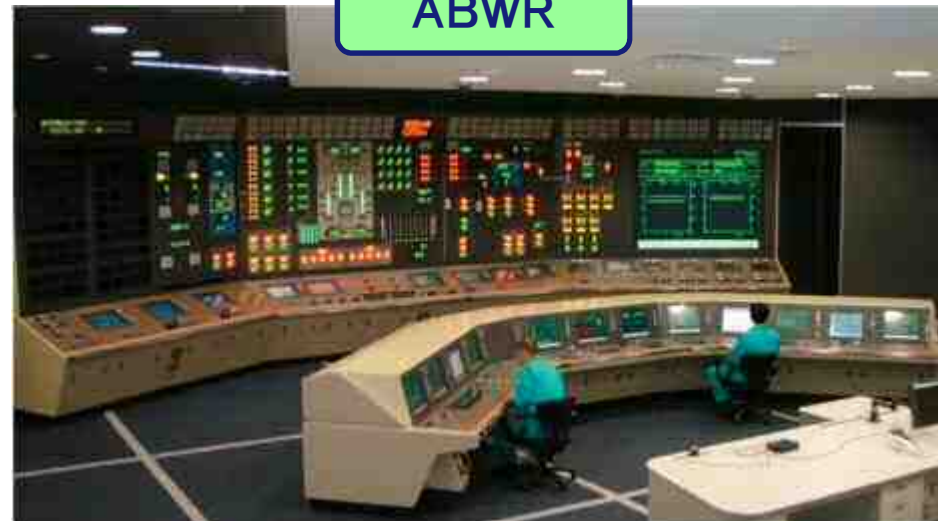
## ④改良型中央制御盤

○操作盤の集中化、大型表示盤の採用により、運転操作性が向上

○大型表示盤の採用で、各オペレータはより早く必要な情報を確認できる。

従来型BWR	ABWR
構成	主盤+副盤	主盤+大型表示盤
運転員の操作	ハードスイッチ	ハードスイッチ+フラットディスプレイによるタッチ操作
その他	—	<ul style="list-style-type: none"> <li>・大型表示盤により運転員全員がプラント情報を容易に共有</li> <li>・色、配置等を整理したヒューマンエラー防止に配慮した設計</li> </ul>

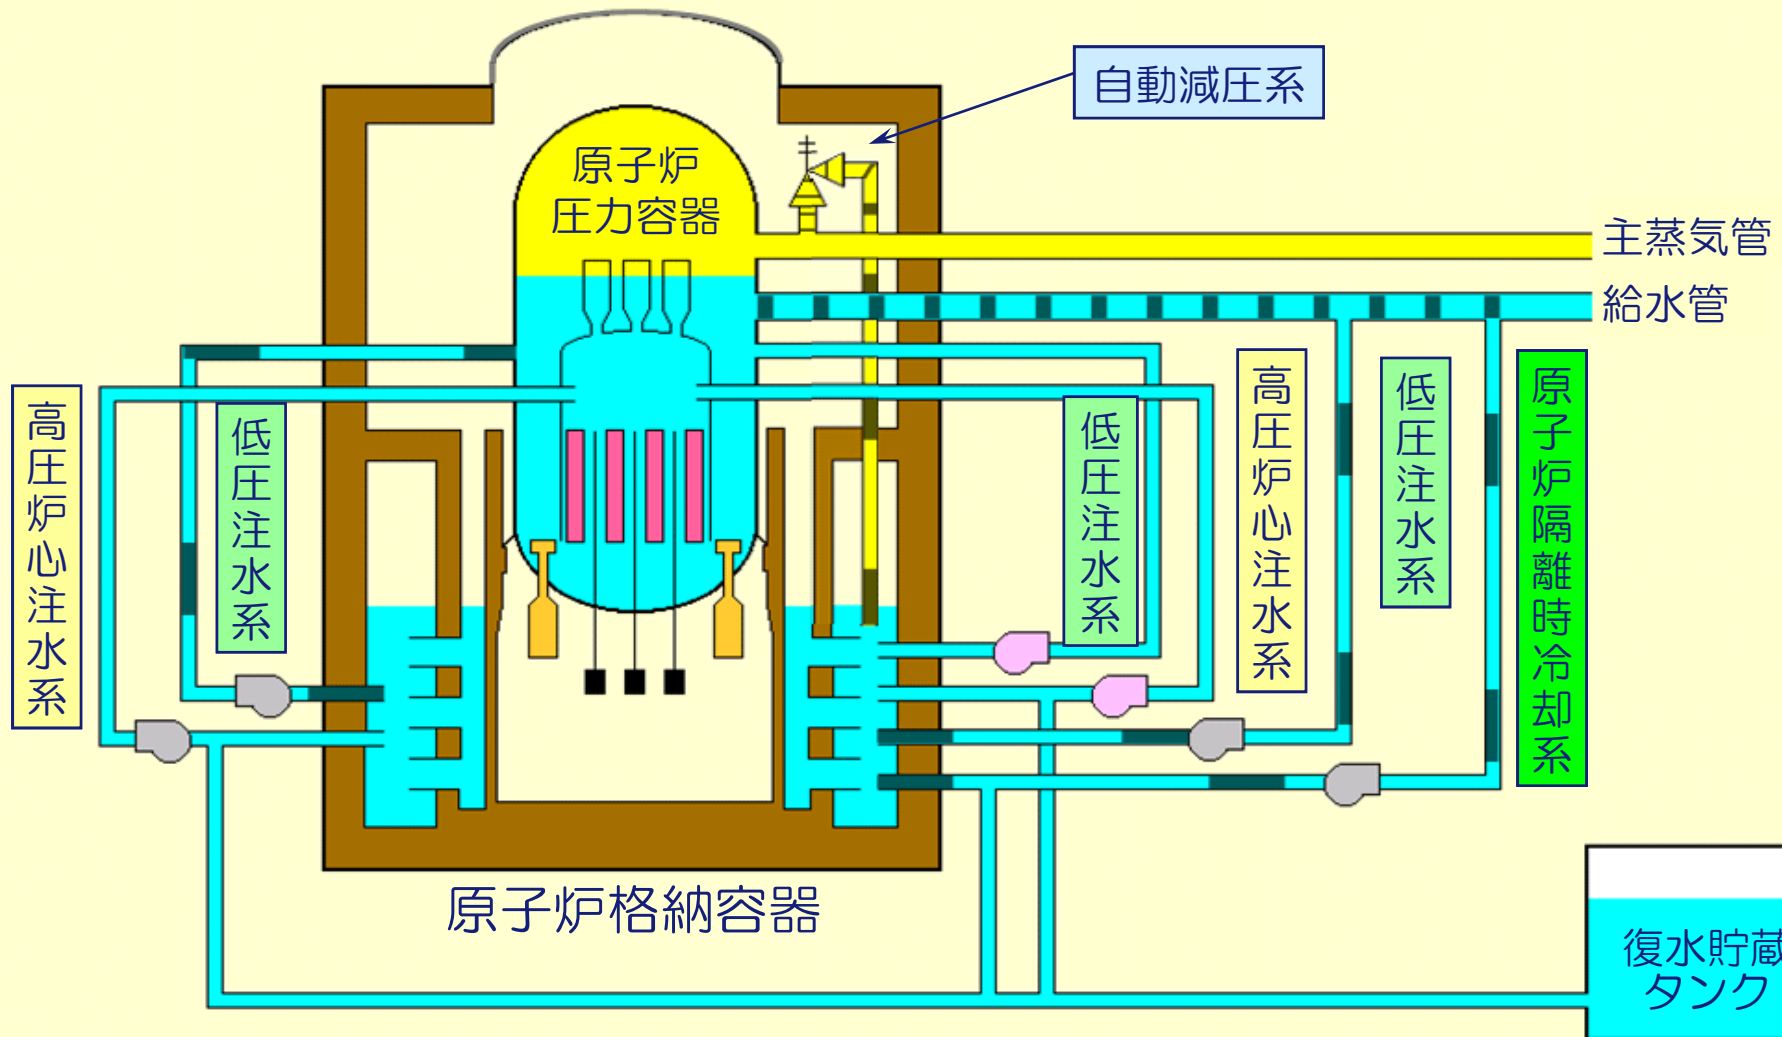
# 非常用炉心冷却系 (ECCS)

○ 事故時に炉心の冷却を確保する

- 多重性 (同一の設備を2系列設置)
- 独立性 (電源及び配置を分離)
