## 島根原子力発電所 2 号機 燃料支持金具の仕様相違による 最小限界出力比に係る運転上の制限の逸脱および復帰について

### 1. 事象概要

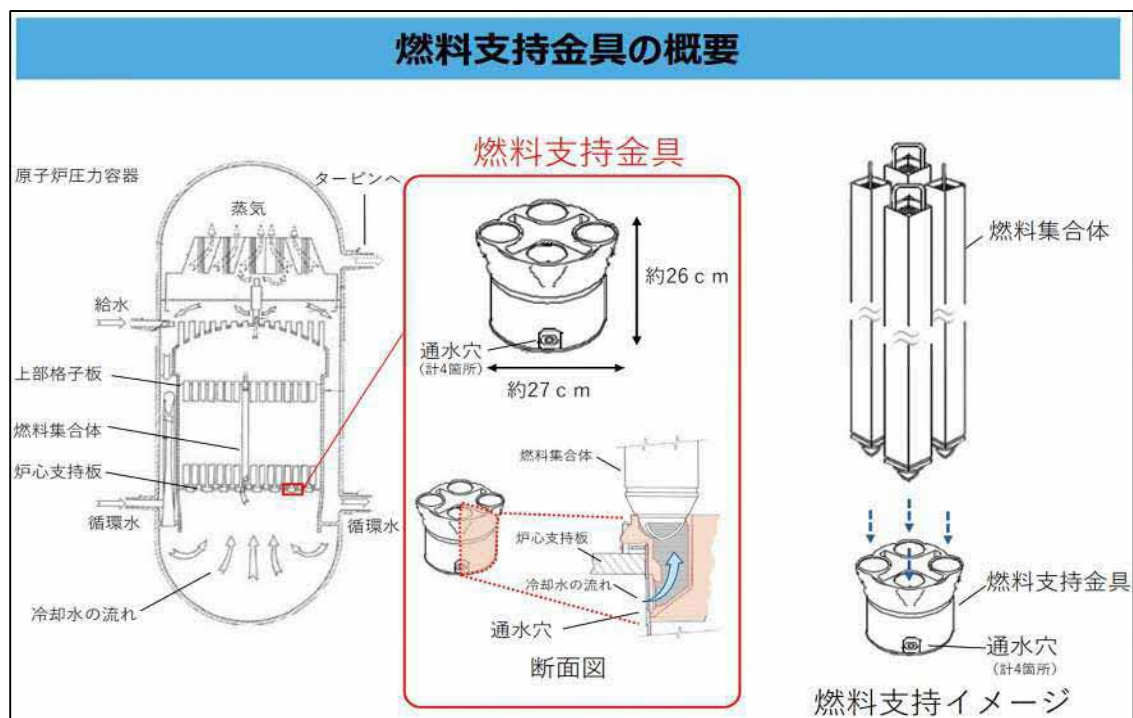
図 2－1 燃料支持金具の概要

燃料支持金具とは、原子炉の中で燃料集合体を下から支える炉心支持構造物の 1 つであり、燃料集合体の重さはこの支持金具を通じて下部構造へ伝えられる。また、冷却水は燃料支持金具に設けられているオリフィスを通して燃料集合体の下から供給され、上部へ流れながら燃料を冷却する。炉心の中央部には、4 体の燃料集合体と 1 体の制御棒から構成される炉心セル毎に燃料支持金具（中央燃料支持金具）が計 137 個設置され、外周部には、1 体の燃料を支える燃料支持金具（周辺燃料支持金具）が 12 個設置されている。中央燃料支持金具は、制御棒の交換時等に取り外しができるようになっており、周辺燃料支持金具は、炉心支持板に溶接で設置されている。中央燃料支持金具の概要を図 2－1 に示す。

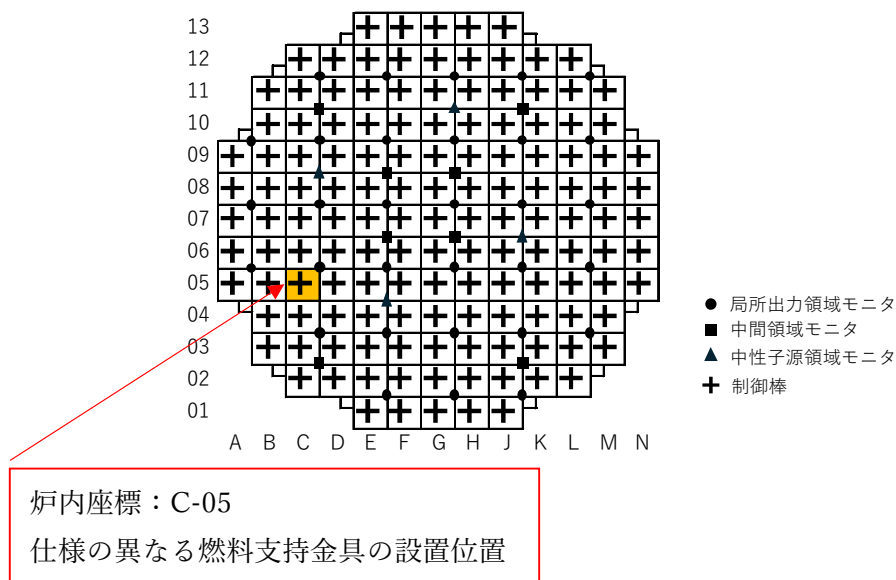
図 2－2 仕様の異なる燃料支持金具が設置されていた位置

第 18 回定期事業者検査において、「炉内座標：C-05」に設置されている燃料支持金具の仕様が異なることを確認した。（仕様の異なる燃料支持金具については、添付資料（１）「仕様の異なる燃料支持金具の状況」参照）

仕様の異なる燃料支持金具が設置されていた位置を、図 2－2 に示す。

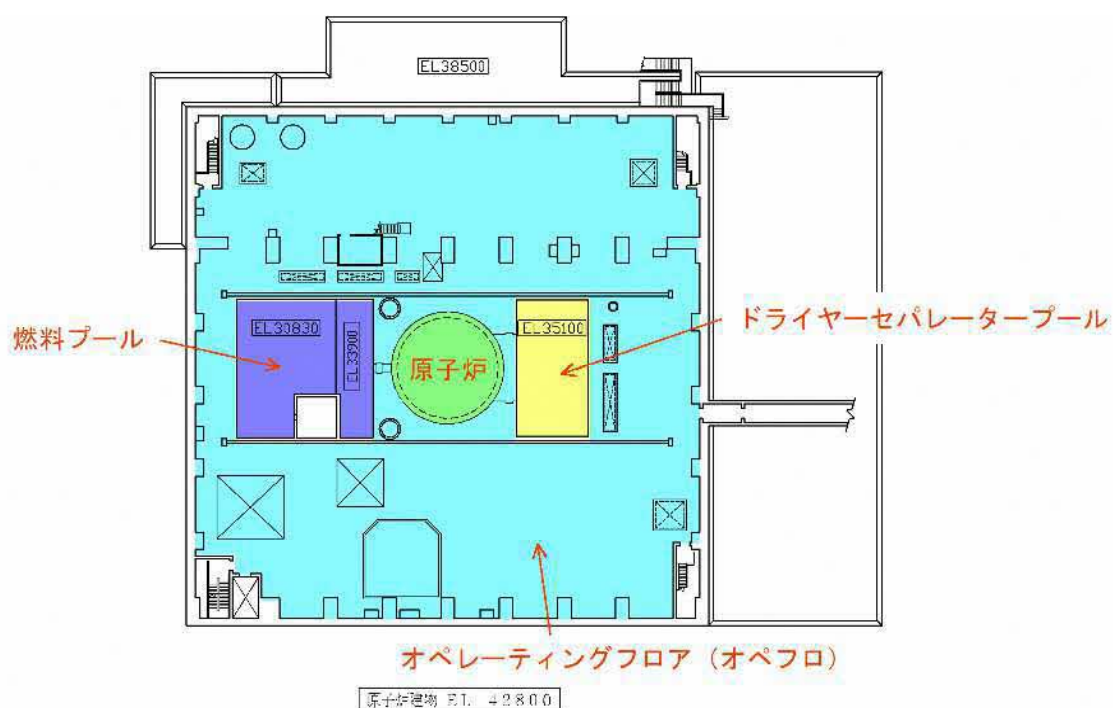
図 2－3 島根 2 号機原子炉建物 4 階の概略図

「炉内座標：C-05」に関連する燃料支持金具の動きの概要を表 2－1、島根 2 号機原子炉建物 4 階の概略図を図 2－3 に示す。（事象時系列の詳細については、添付資料（4）「事象関連図」参照）

今回の事象は、第 5 回定期検査において、島根 2 号機原子炉建物 4 階（オペフロ）において予備品と動作確認用品を取り違い、誤って動作確認用品を旧品と取り替えたために発生した事象であった。

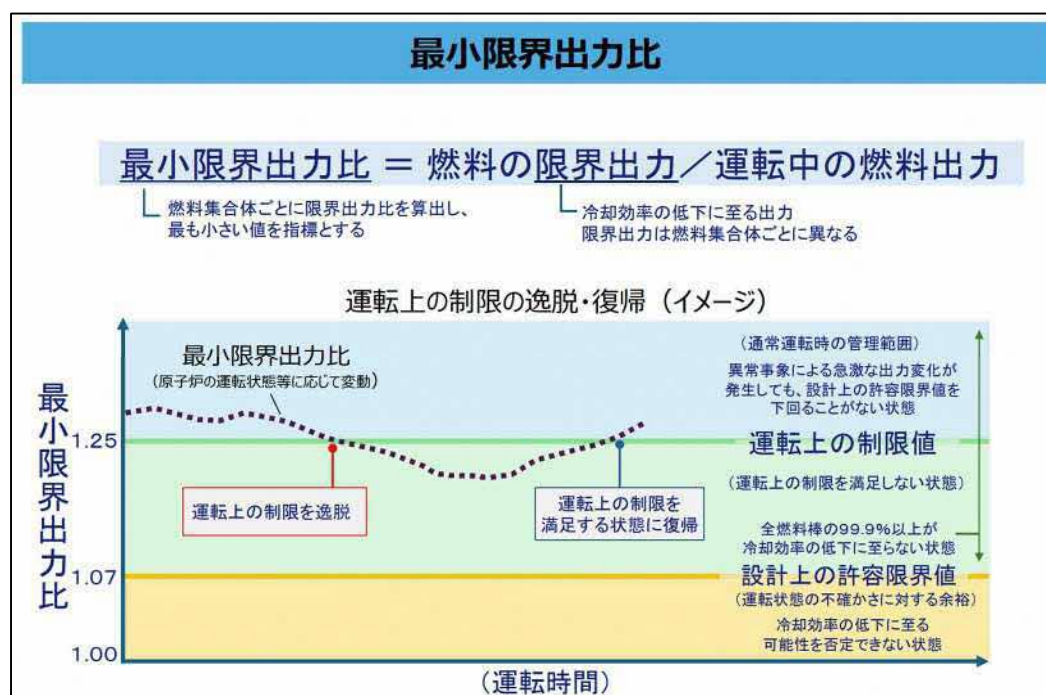
図 3－1 最小限界出力比のイメージ

※<sup>2</sup> 運転時の燃料の健全性を確認するために、熱に係る裕度を表す指標。原子炉熱出力が 30% 以上の時に監視が必要となる。原子炉内で冷却水が沸騰する際、燃料の表面が蒸気で覆われる状態が発生すると冷却効率が低下することから、同指標により、燃料が適正に冷却さ

れる状態であることを監視する。燃料集合体ごとに、冷却効率の低下に至る出力と運転中の出力の比率を算出し、最小値を指標として用いる。

最小限界出力比および燃料の冷却効率のイメージを、図 3－1、図 3－2 に示す。

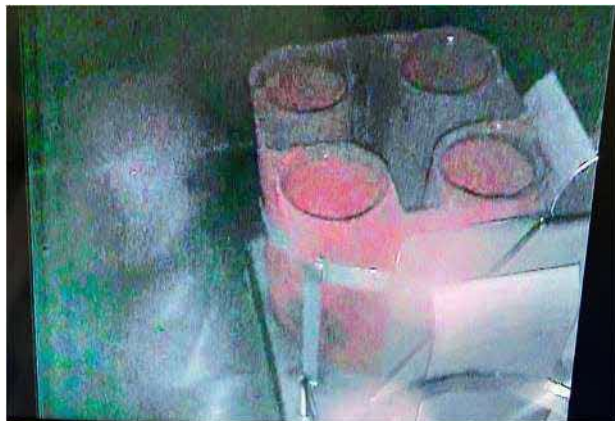
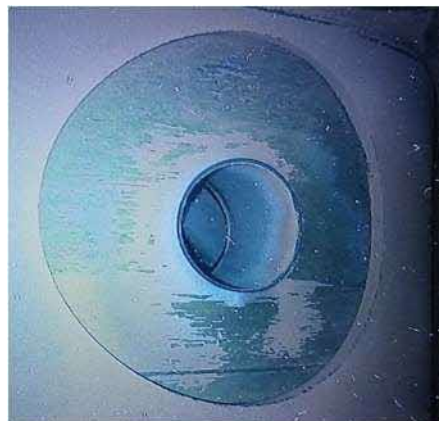
図１ 当該燃料支持金具 外観

今回、3体同時つかみ具を使用してつかむことができなかった「炉内座標：C-05」の燃料支持金具について、従来の機材を使用して、燃料支持金具を炉内からドライヤーセパレータプールに取り出したうえで、水中カメラを投入し確認を行ったところ、オリフィス径がその他のものに比べて小さいことを確認した。その後、メーカーにて調査を行ったところ、第5回定期検査（1995年）で取り替えた際に、誤った仕様のもの（つかみ具動作確認用の燃料支持金具（動作確認用品））を設置していたことが判明した。

当該燃料支持金具は、正規品の燃料支持金具と同一の材料※が使用されており、また、寸法※もオリフィス径（正規品オリフィス径：φ 61.72mm、当該品（動作確認用品）：φ 30mm）以外は正規品と同様に加工されており、燃料支持機能には影響はない。

なお、当該燃料支持金具については、第 18 回定期事業者検査において正規品に取り替える。

なお、当該燃料支持金具は、第 18 回定期事業者検査において正規品に取り替える。

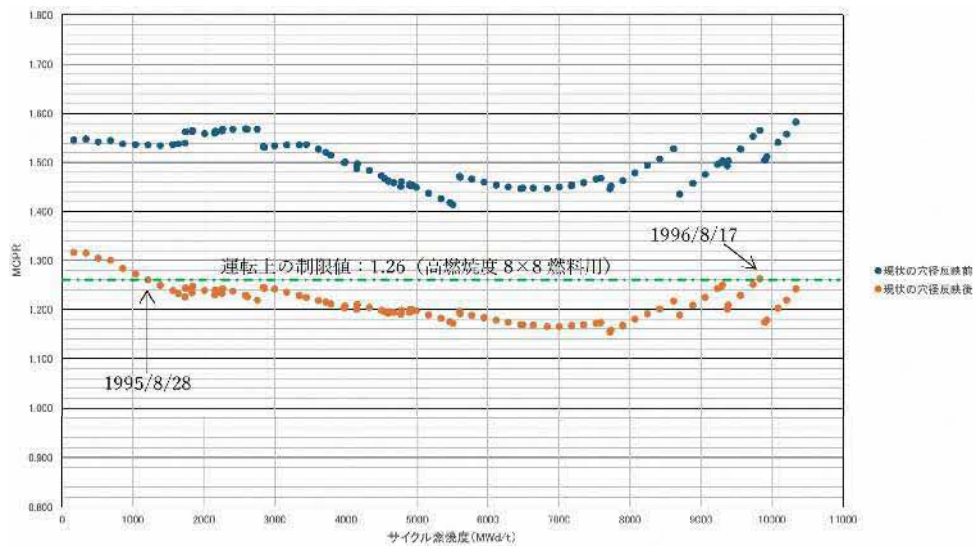
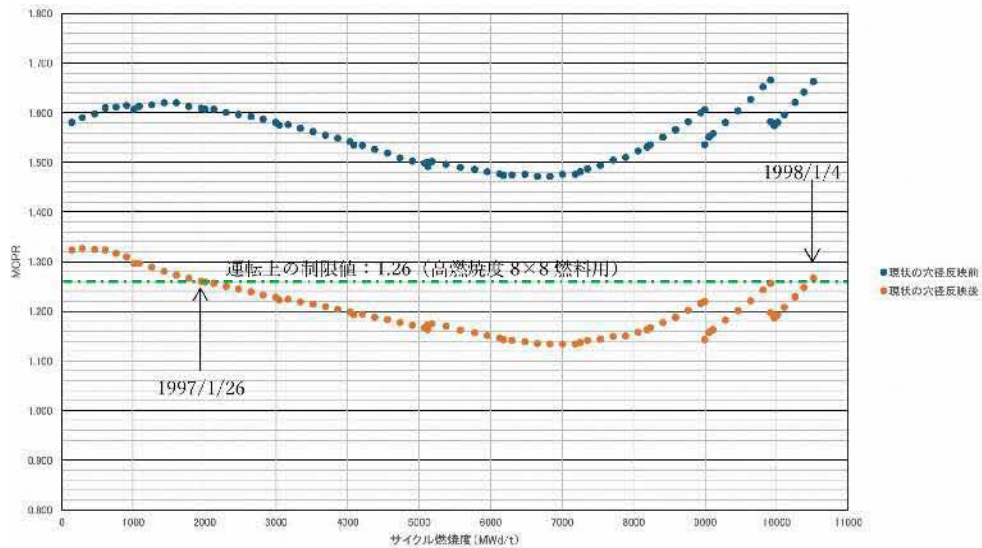
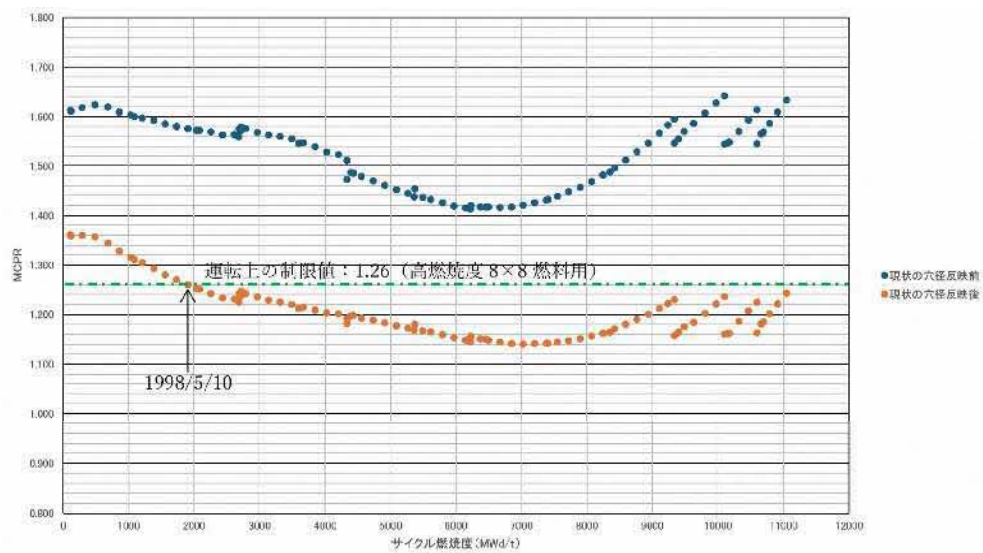
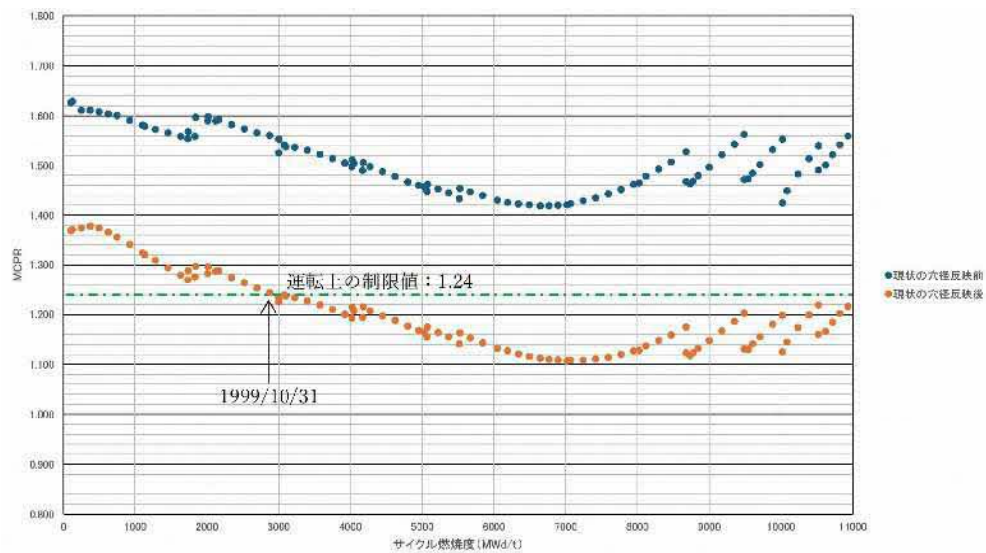
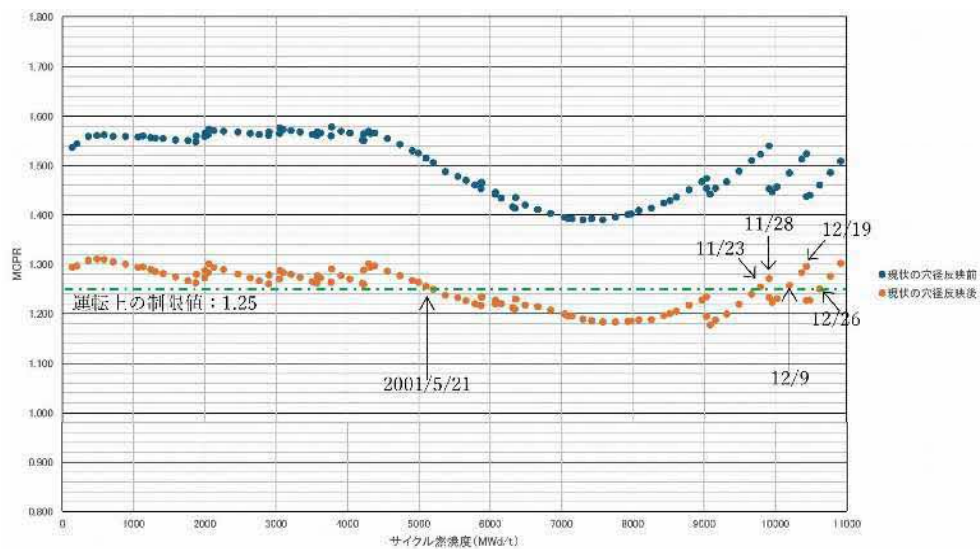
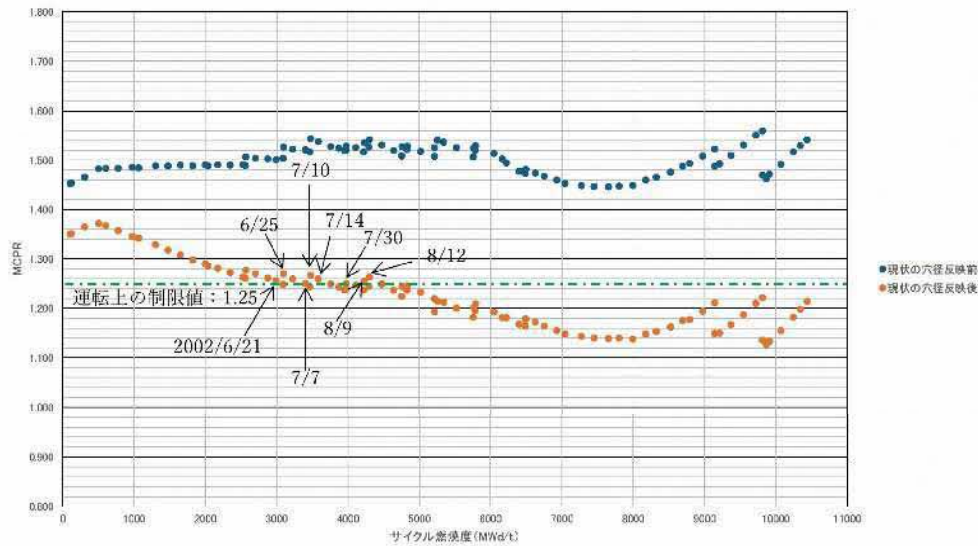
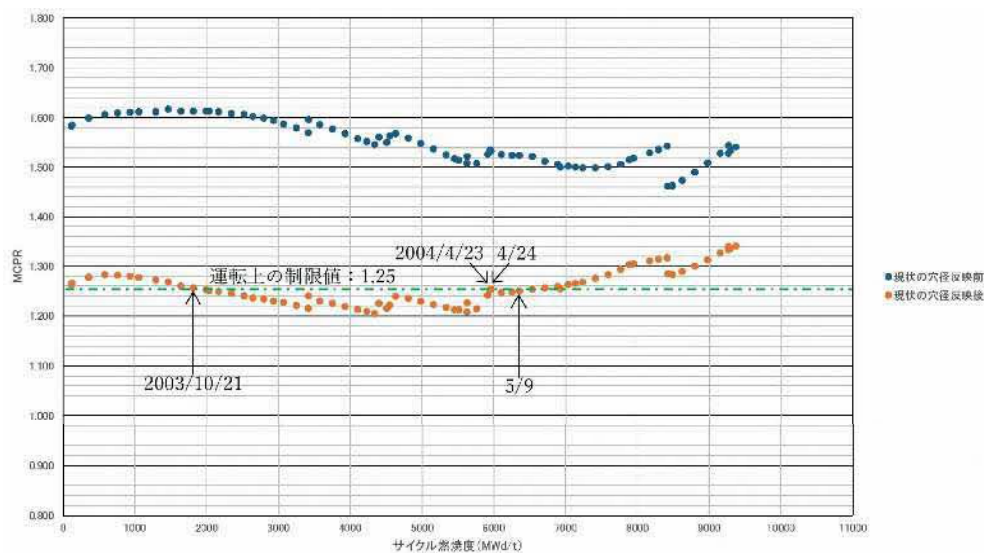
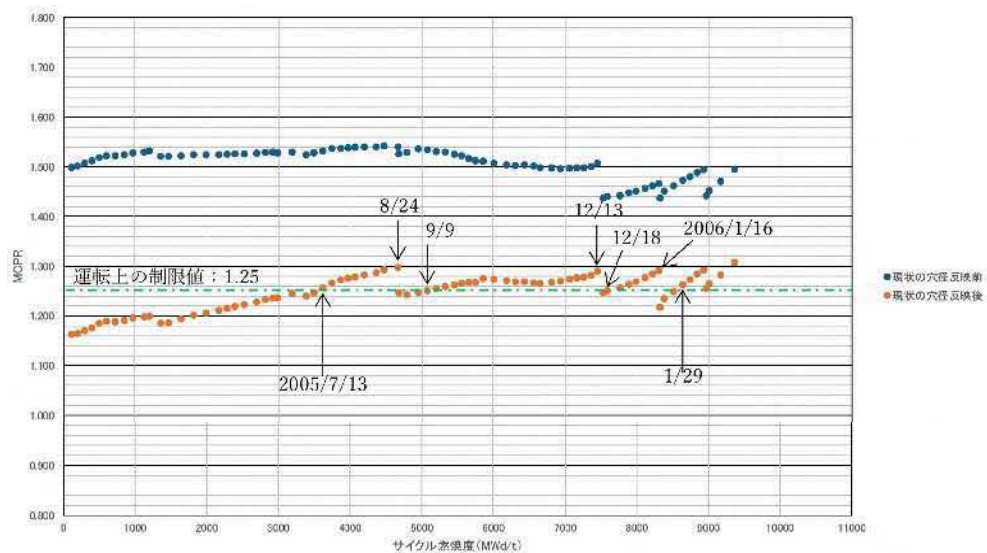
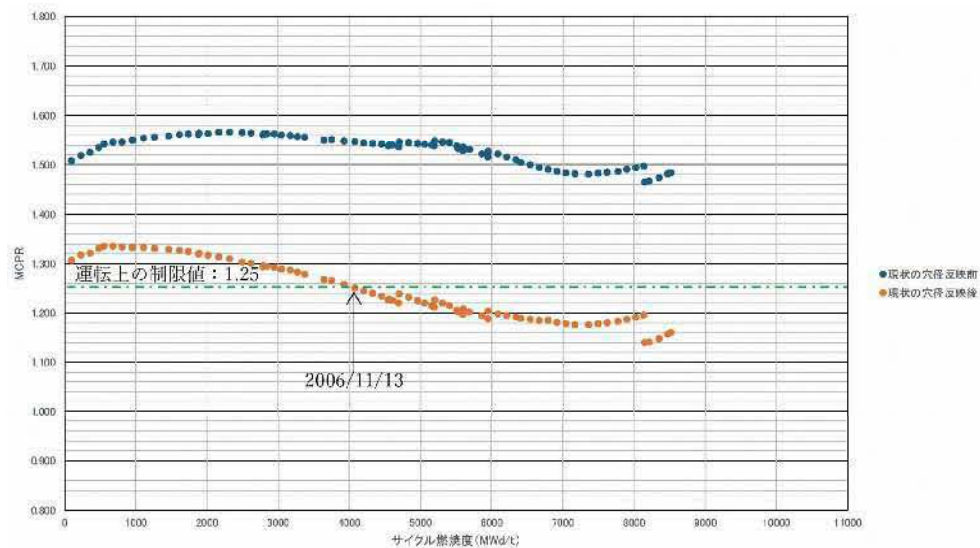
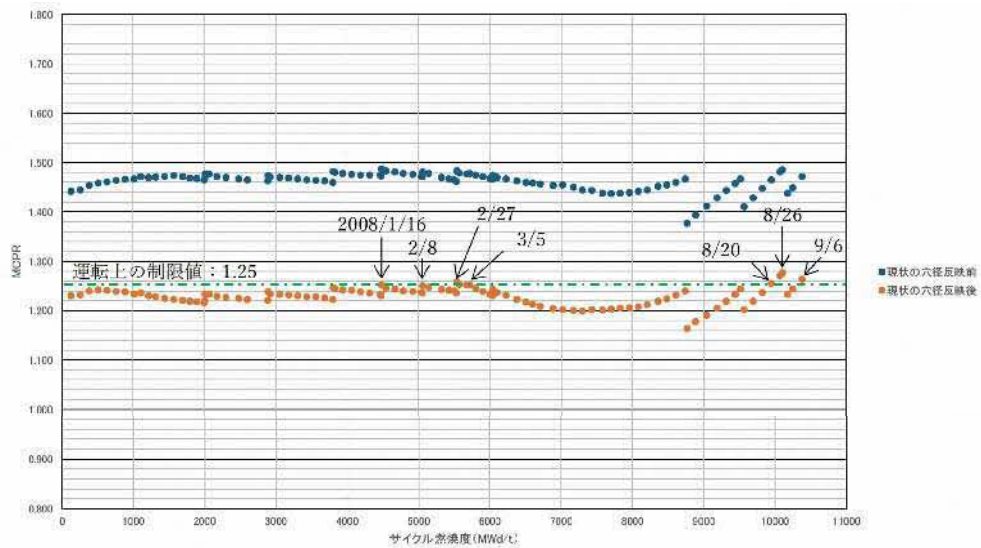
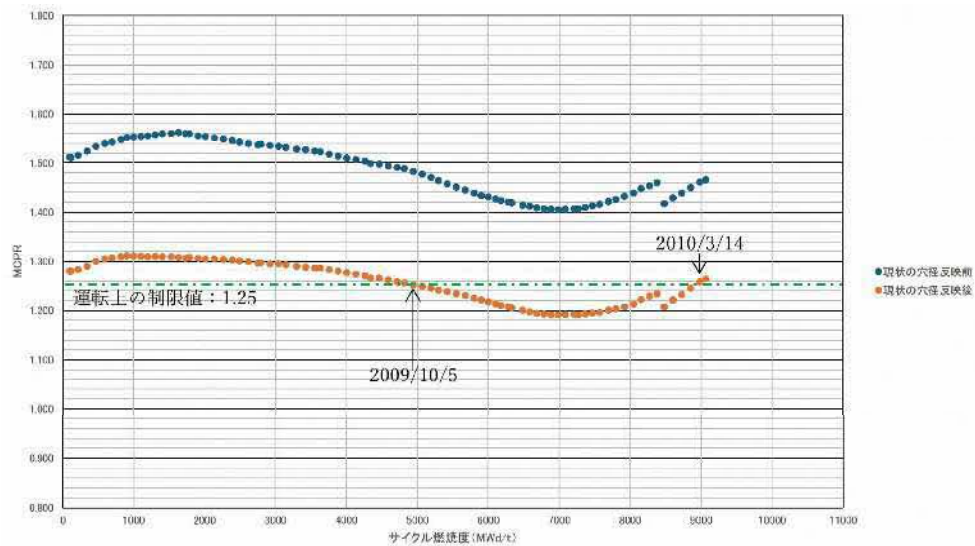
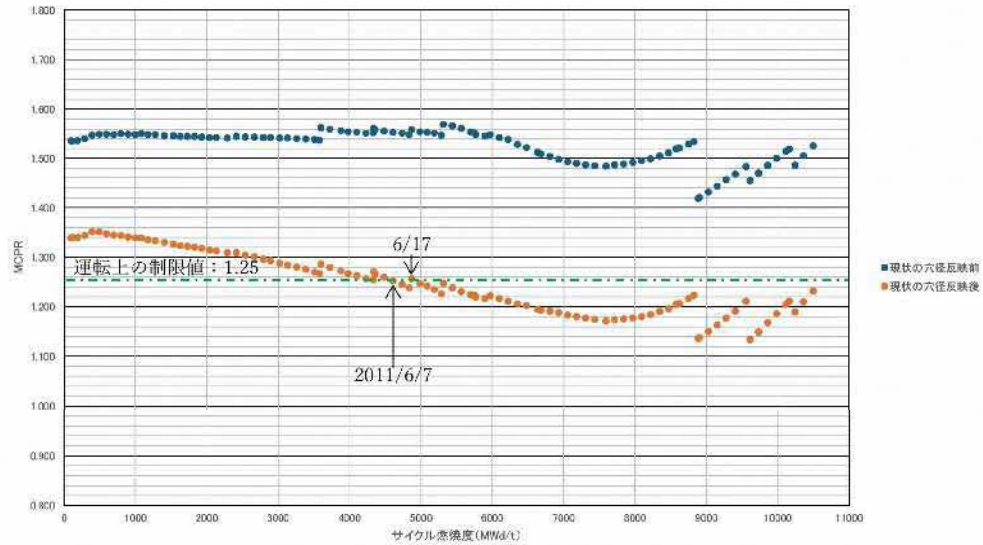
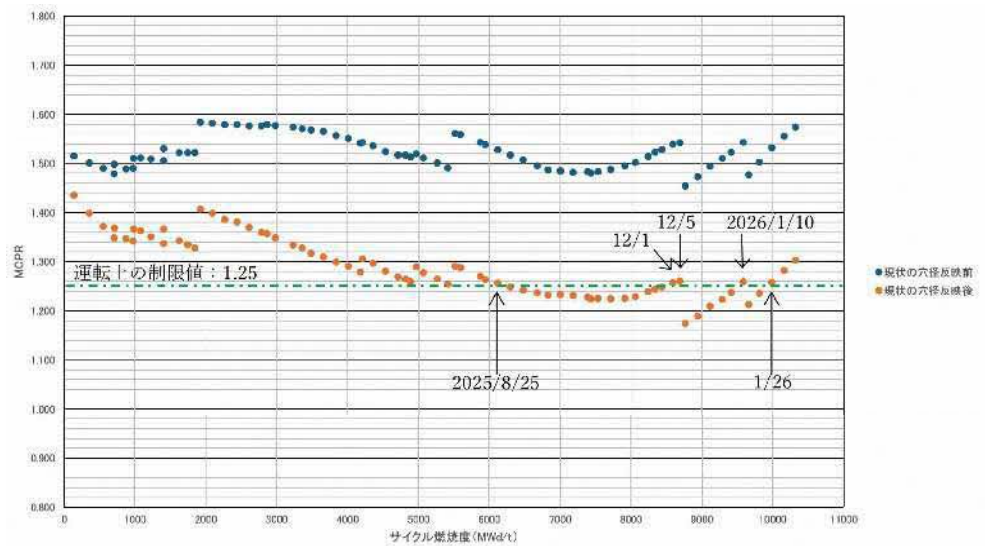
この度の燃料支持金具の仕様相違により、当該燃料集合体内を流れる冷却水流量が減少し、燃料の出力等に影響が生じる。そのため、仕様の異なる燃料支持金具を使用していた第 6 回運転サイクルから第 18 回運転サイクルにおける最小限界出力比（MCPR）、燃料棒最大線出力密度（MLHGR）および停止余裕への影響評価を実施した。

影響評価の結果、最小限界出力比（MCPR）については、第 6 回運転サイクルから第 18 回運転サイクルの各運転サイクルにおいて、原子炉施設保安規定における運転上の制限値（OLMCPR）を満足していない期間があることを確認した。ただし、原子炉設置変更許可における燃料の許容設計限界値（SLMCPR）を満足していることを確認した。

第 6 回運転サイクルから第 18 回運転サイクルにおける最小限界出力比（MCPR）の評価結果を表 1 に示す。また、最小限界出力比（MCPR）、燃料棒最大線出力密度（MLHGR）および停止余裕の各サイクル期間中の推移を図 1 から図 13 に示す。

最小限界出力比の運転上の制限値は、仮に、運転中の設備の故障等による出力や流量の変化といった過渡事象が生じた場合においても、燃料が冷却効率低下に至らないように設定された値であるため、通常の運転を行っている間において、3.(3)の最小限界出力比であれば、運転上の制限値を満足しない状態であっても、燃料の許容設計限界値は満足している状態であったことから、燃料への影響があるものではない。

ただし、運転上の制限値を満足しない状態で、発電機負荷遮断 (タービンバイパス弁不動作) のような過渡事象が発生した場合には、一時的に燃料の許容設計限界値を満足しない状態になるおそれがあったものと考えられるが、燃料は短時間の冷却効率低下で破損に

至る可能性は低く、仮にそのような事象が発生した場合にも、原子炉の自動スクラムにより、速やかに燃料の冷却効率が回復するため、燃料が破損する可能性は低かったものと考ええる。なお、実運転においては、第 6 回運転サイクル以降、原子炉が自動スクラムするような過渡事象は発生していない。

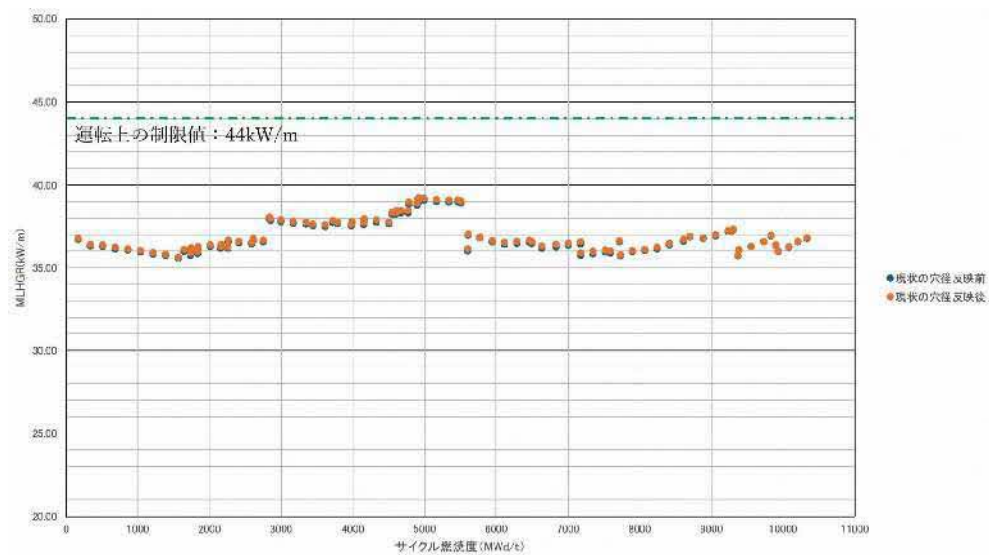
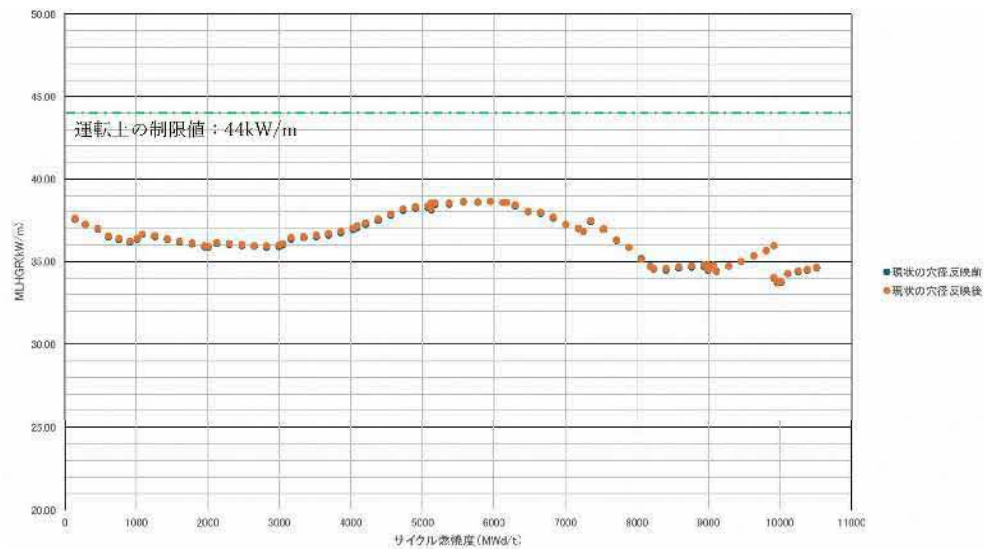
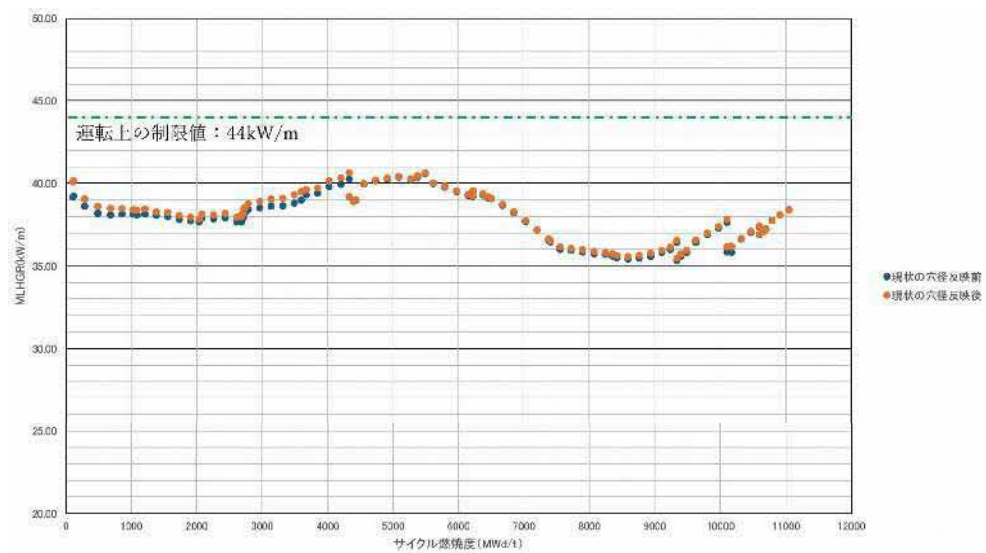
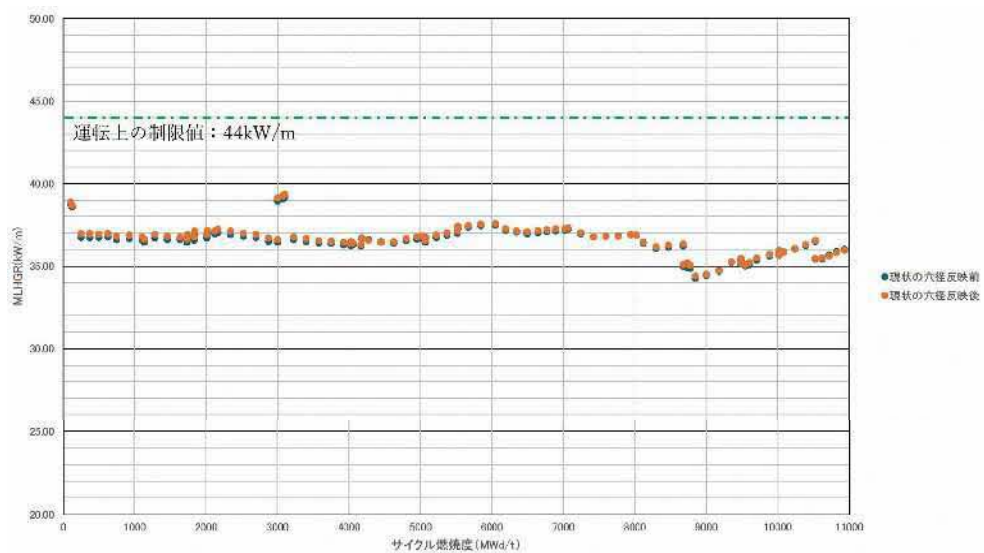
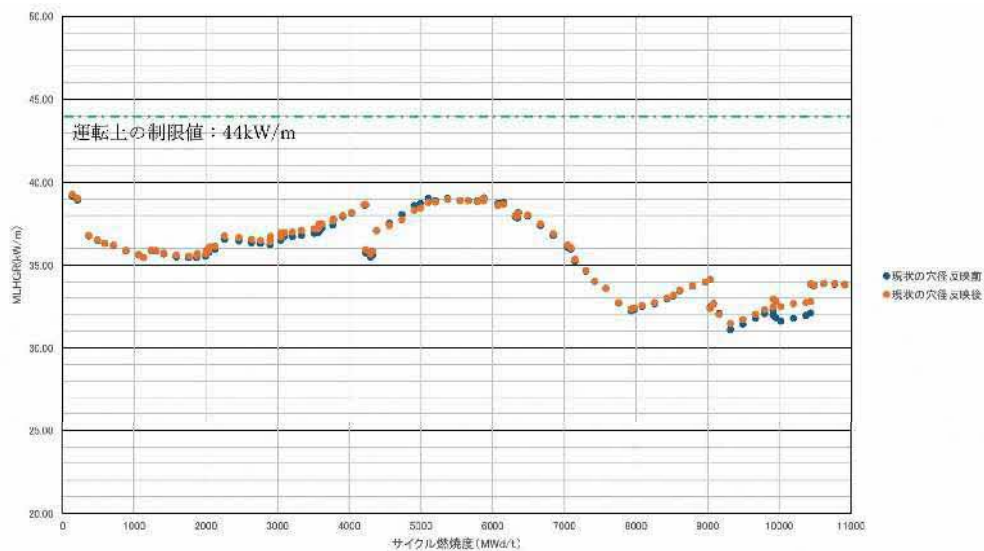
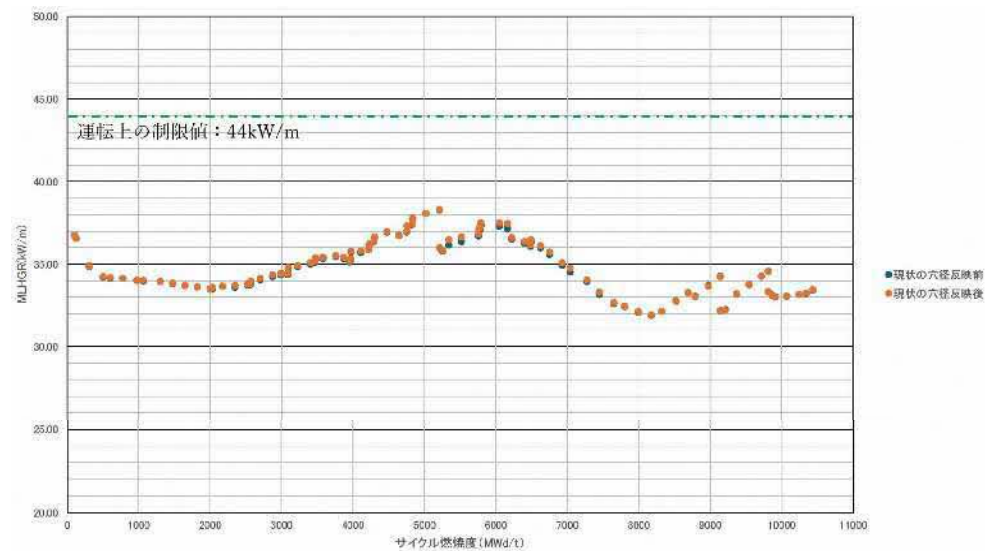
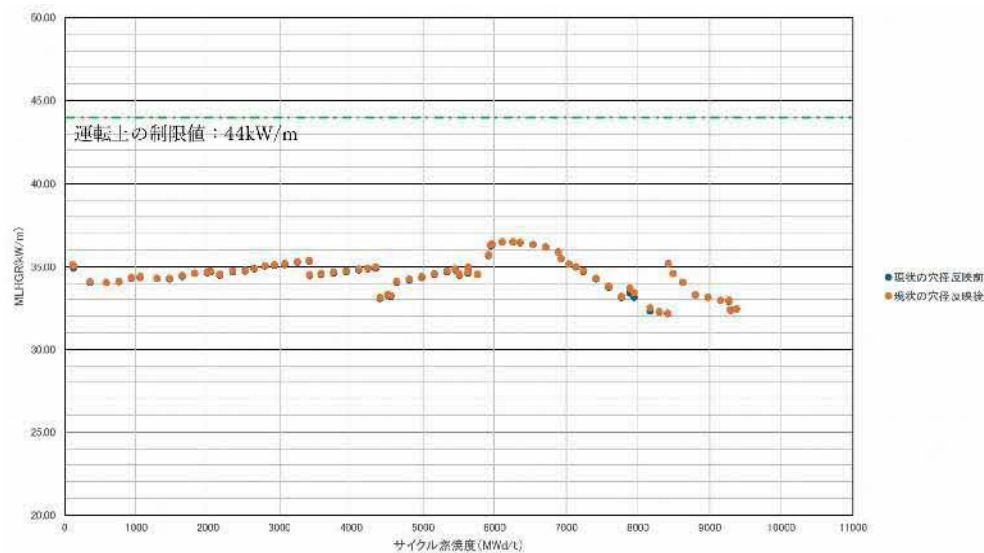
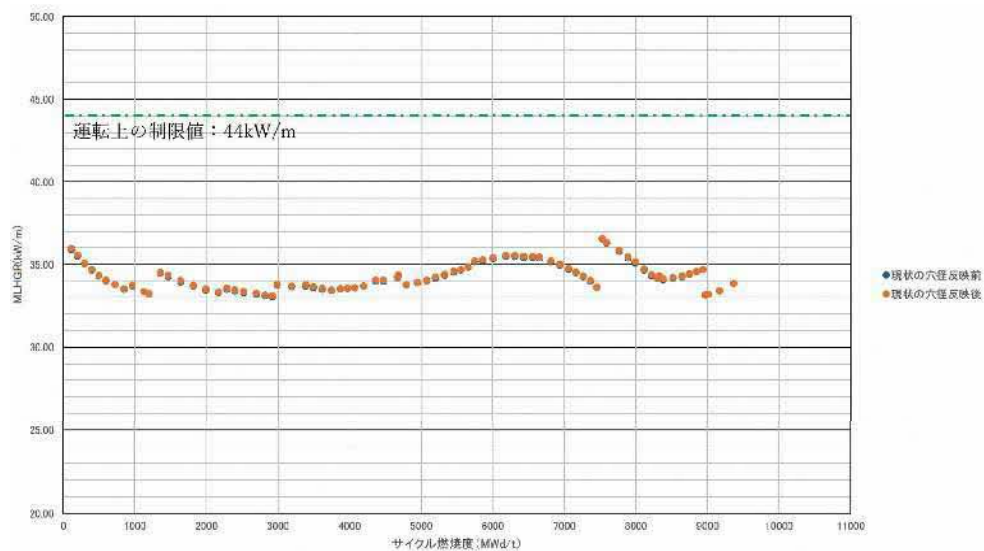
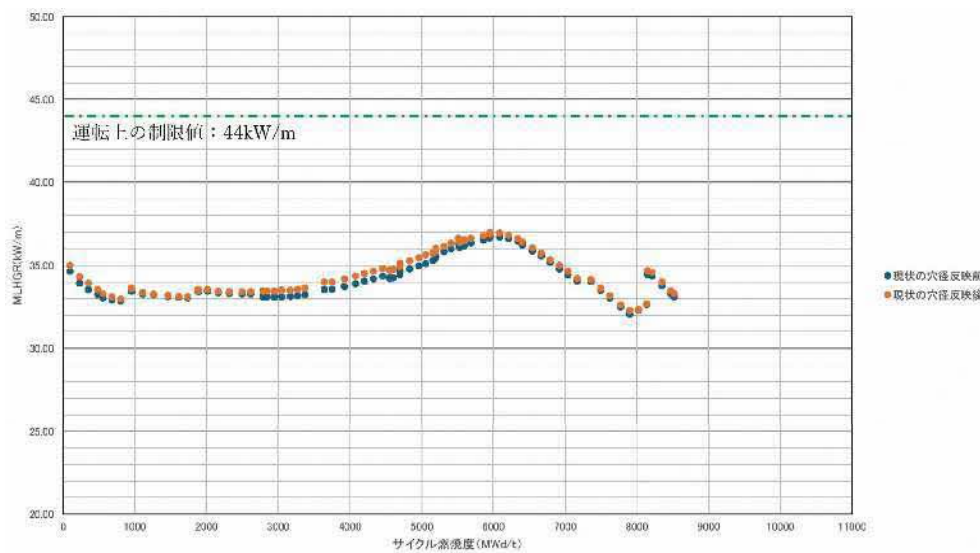
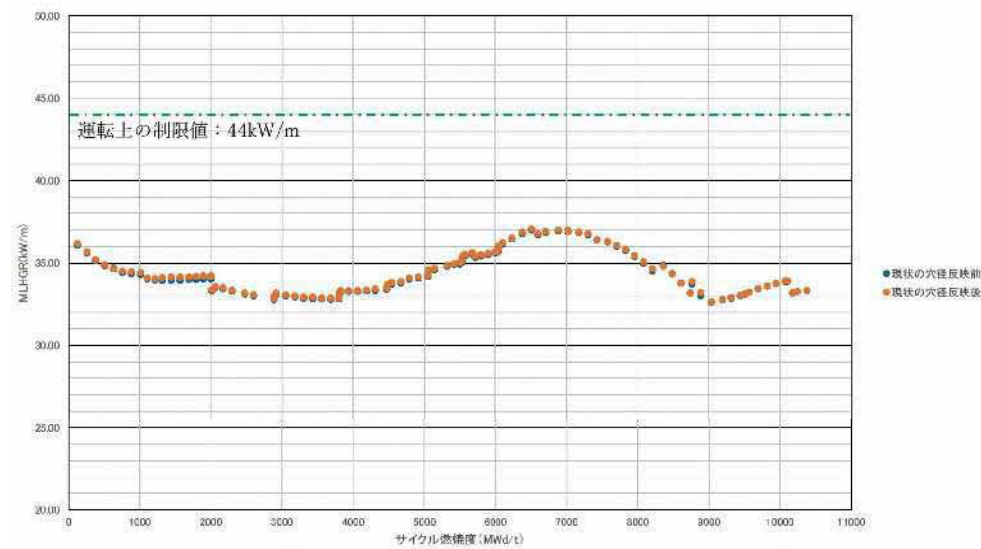
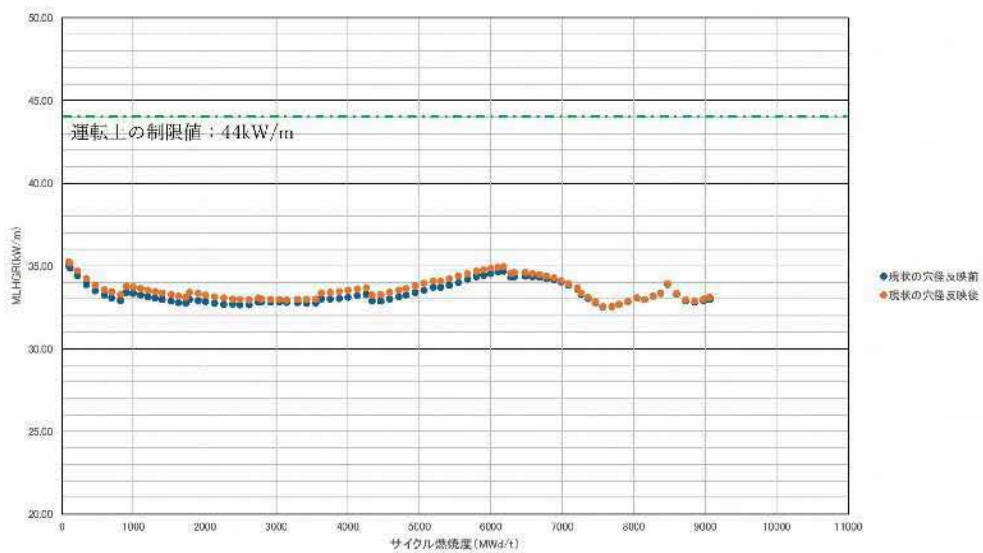
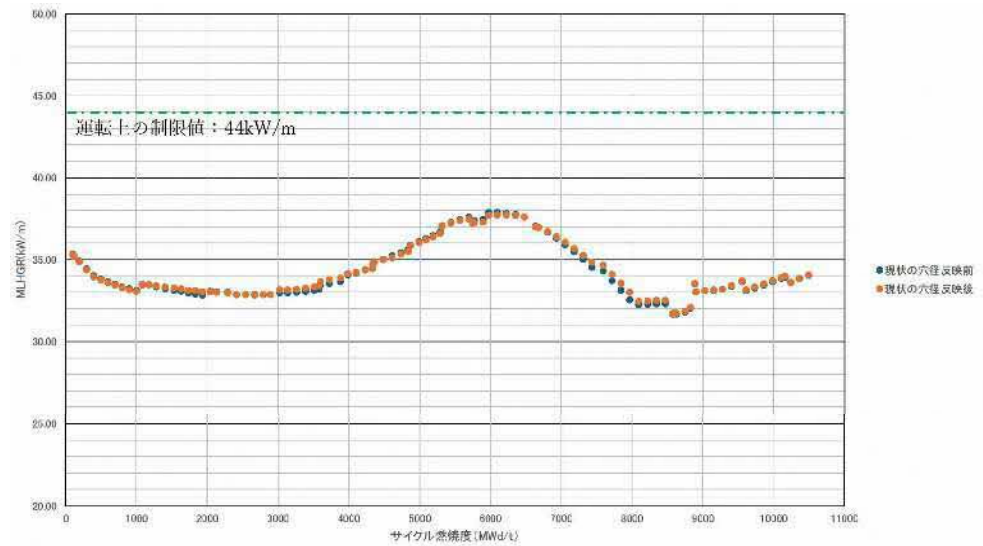
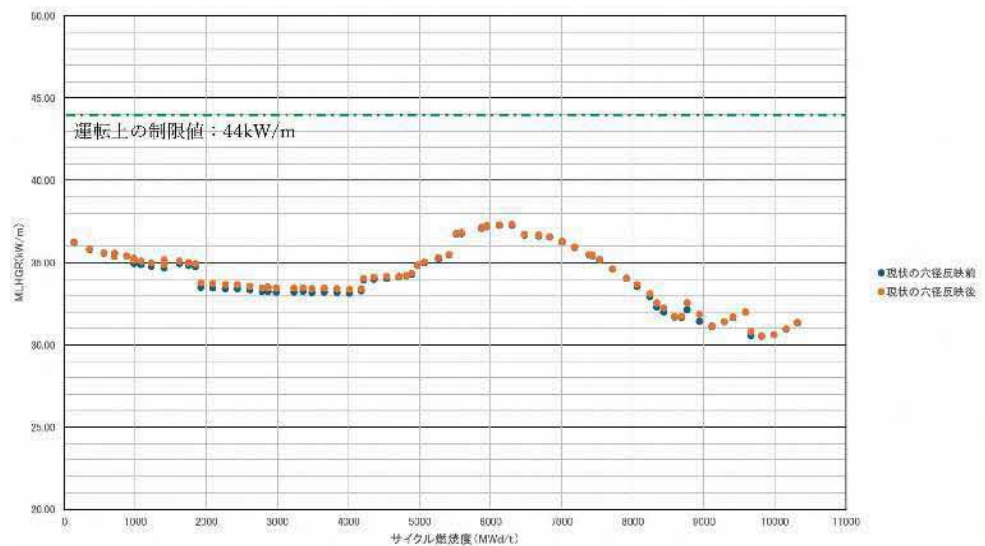
なお、停止余裕および燃料棒最大線出力密度（MLHGR）については、第 6 回運転サイクル以降のすべてのサイクルにおいて、原子炉施設保安規定における運転上の制限値を満足していることを確認した。

燃料棒最大線出力密度（MLHGR）および停止余裕（原子炉施設保安規定第 19 条（停止余裕）による）は、運転上の制限を満足していることを確認した。
