## 島根原子力発電所 2 号機 燃料支持金具の仕様相違による 最小限界出力比に係る運転上の制限の逸脱および復帰について

### 1. 事象概要

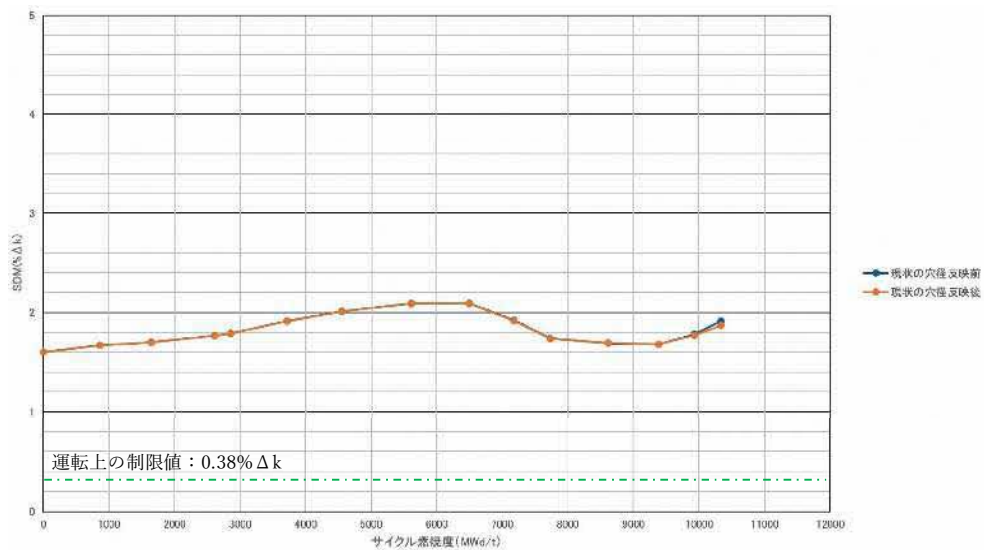
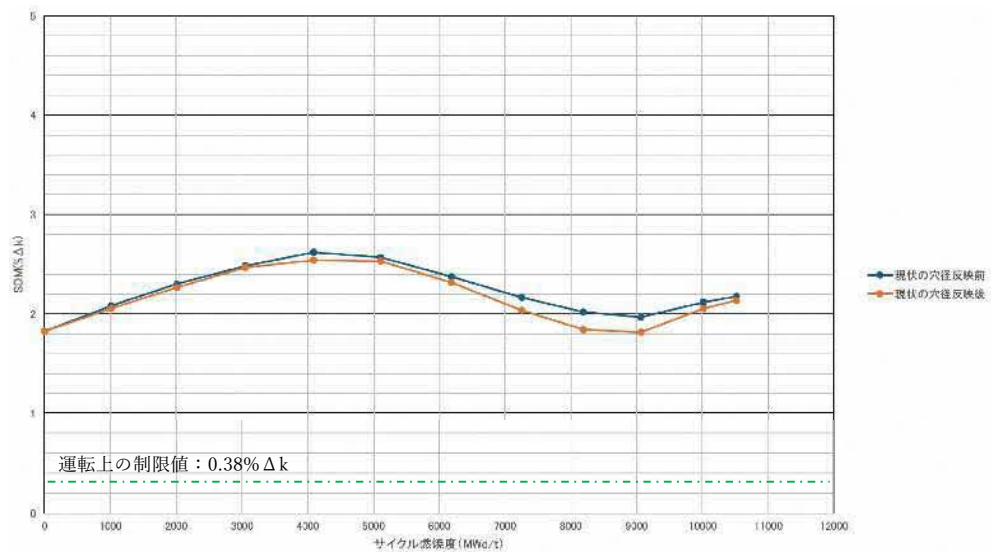
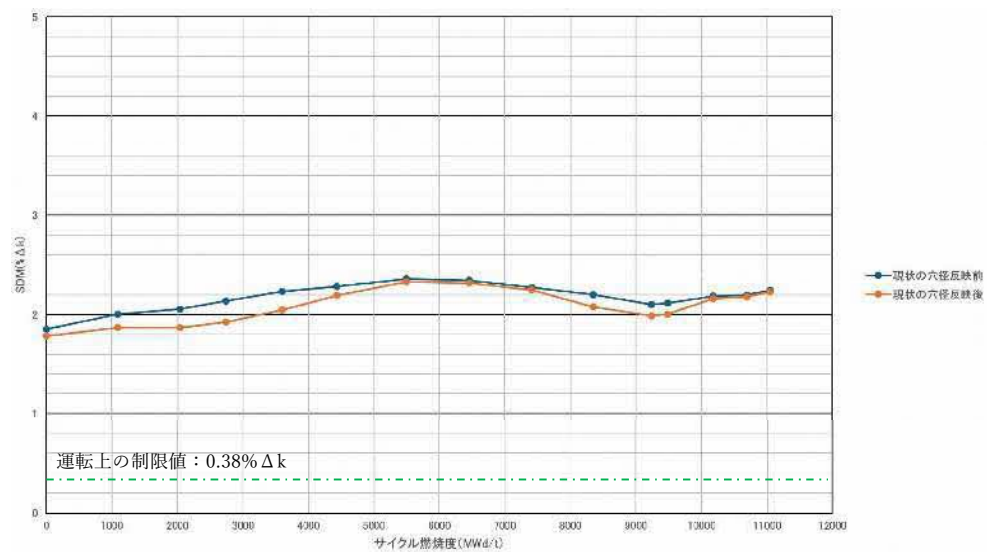
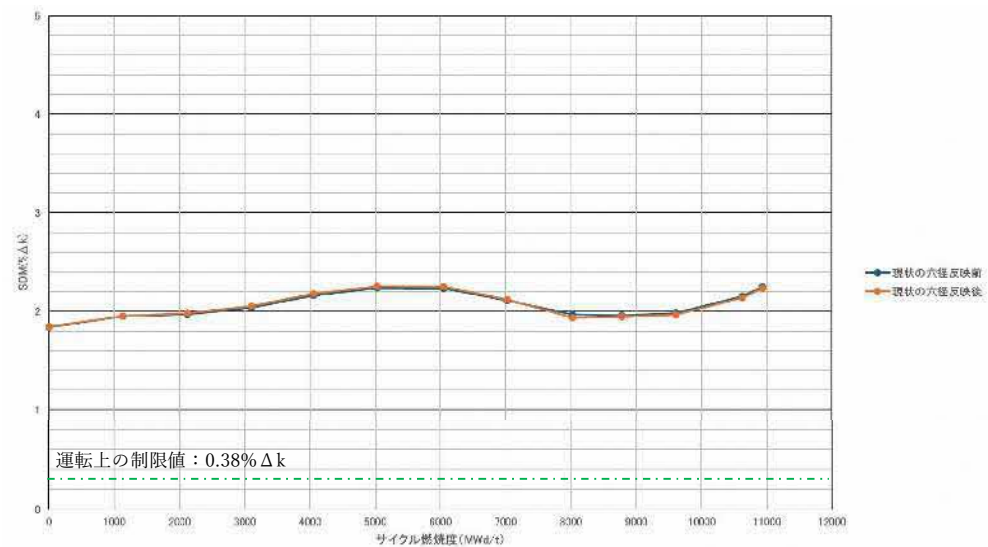
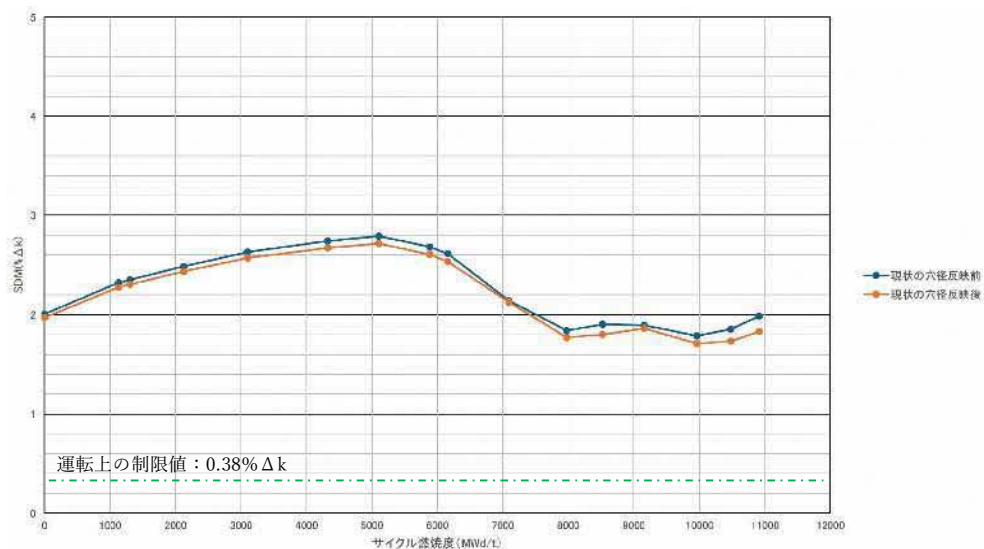
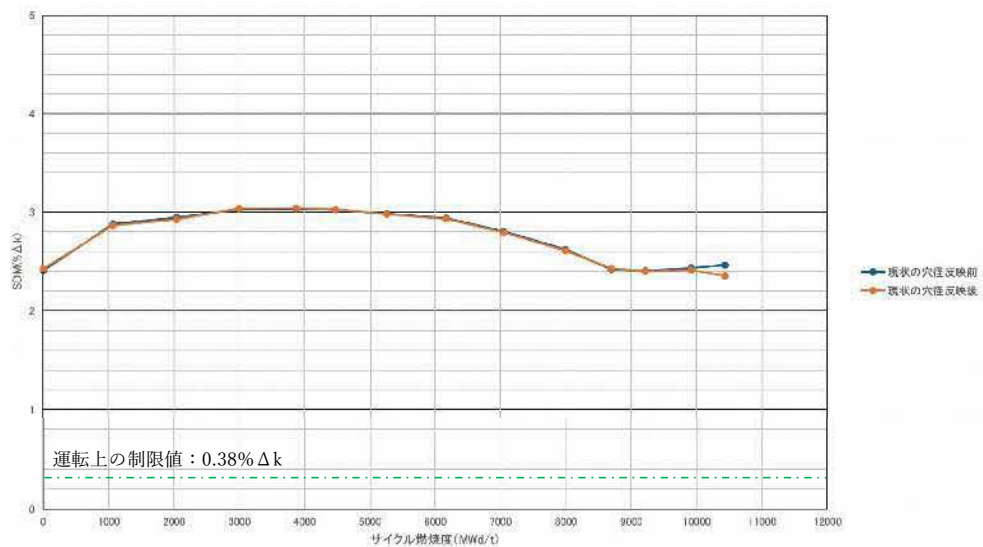
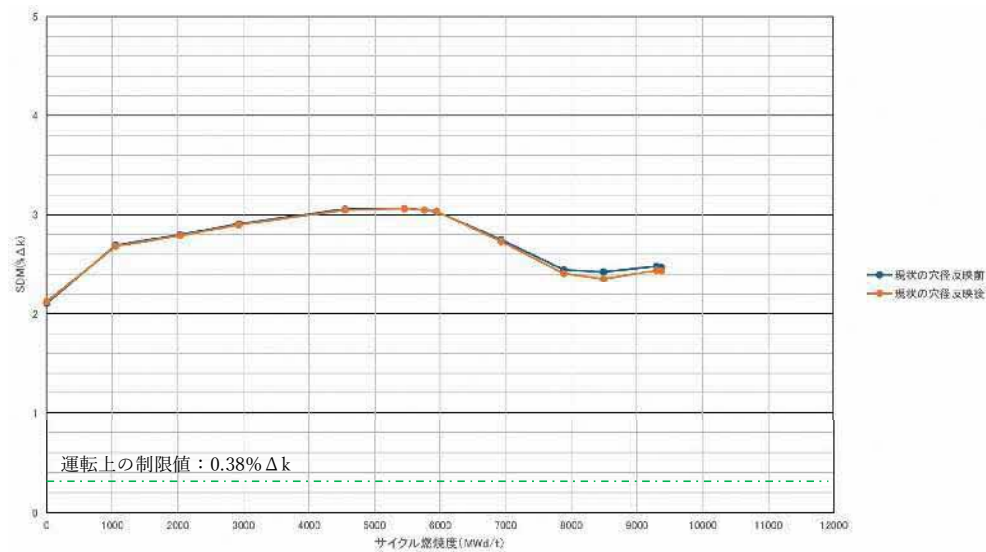
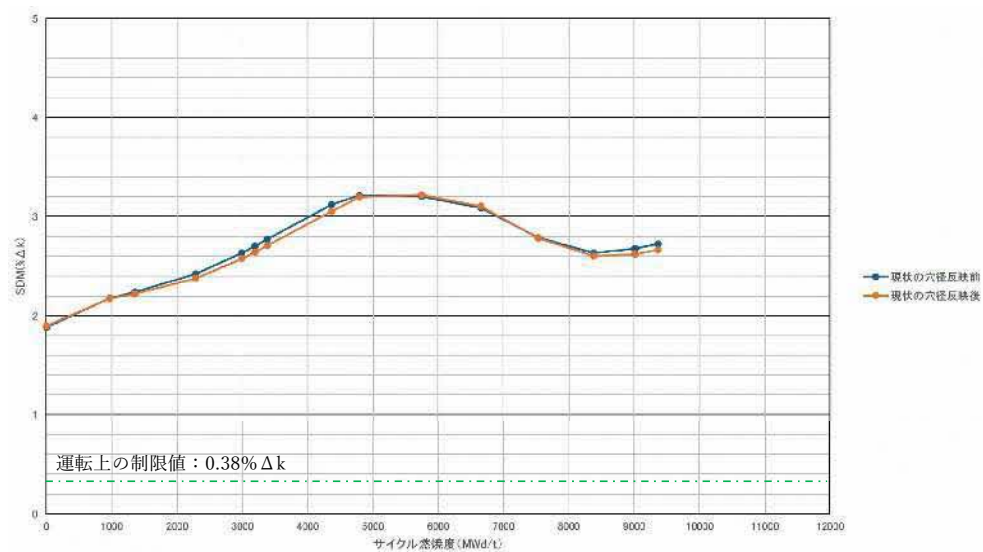
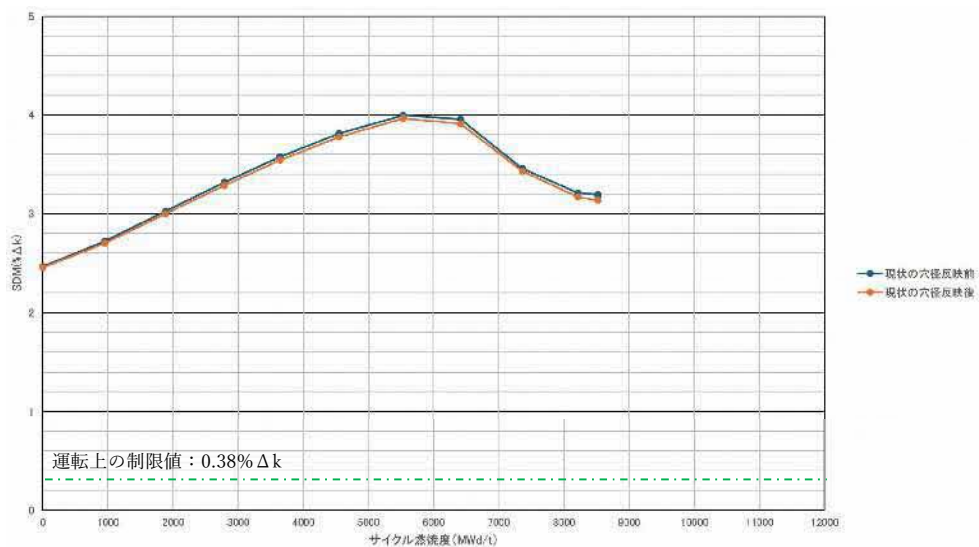
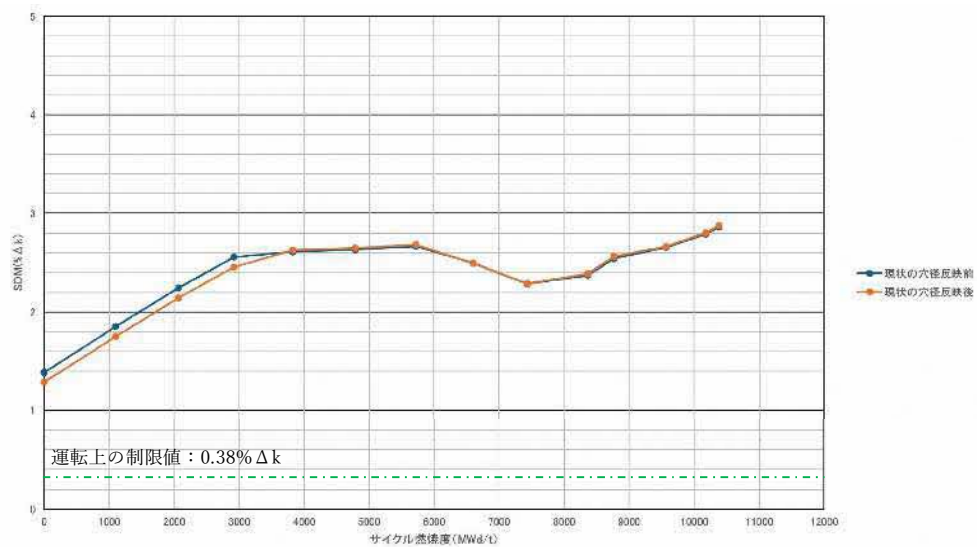
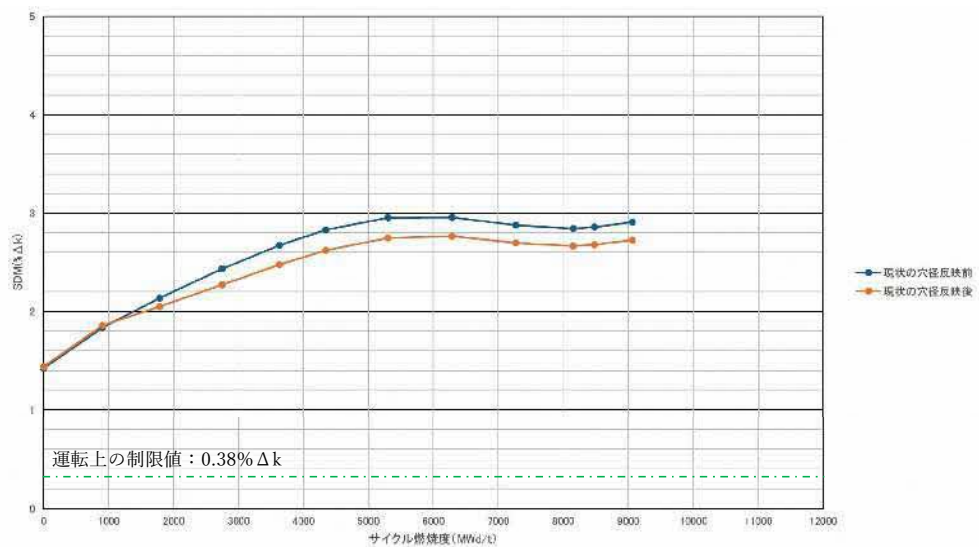
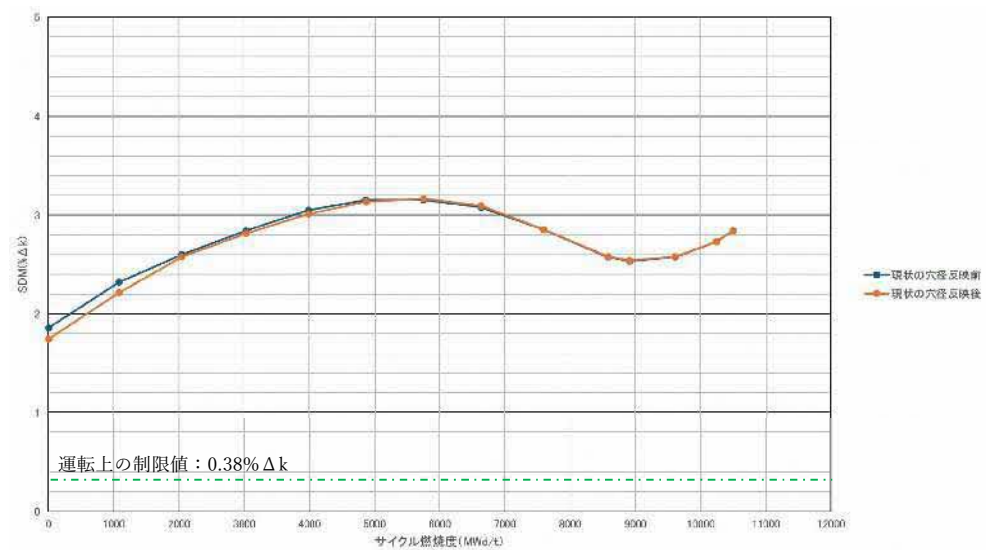
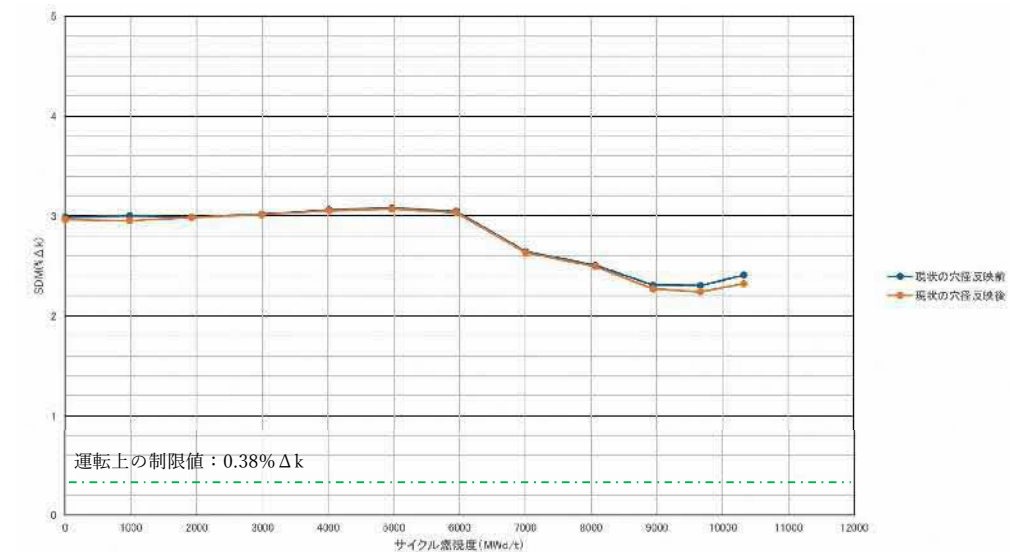
なお、停止余裕および燃料棒最大線出力密度（MLHGR）については、第 6 回運転サイクル以降のすべてのサイクルにおいて、原子炉施設保安規定における運転上の制限値を満足していることを確認した。

第 6 回運転サイクルから第 18 回運転サイクルにおける最小限界出力比（MCPR）の評価結果を表 1 に示す。また、最小限界出力比（MCPR）、燃料棒最大線出力密度（MLHGR）および停止余裕の各サイクル期間中の推移を図 1 から図 13 に示す。

燃料棒最大線出力密度（MLHGR）および停止余裕（原子炉施設保安規定第 19 条（停止余裕）による）は、運転上の制限を満足していることを確認した。
