## 島根原子力発電所の状況

平成 24 年 11 月 20 日

中国電力株式会社

2. 島根原子力発電所の安全対策実施状況

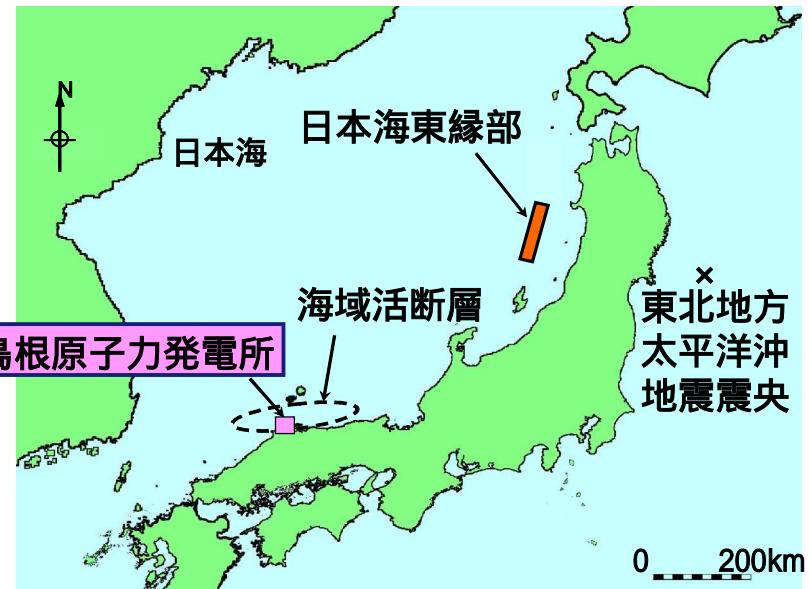
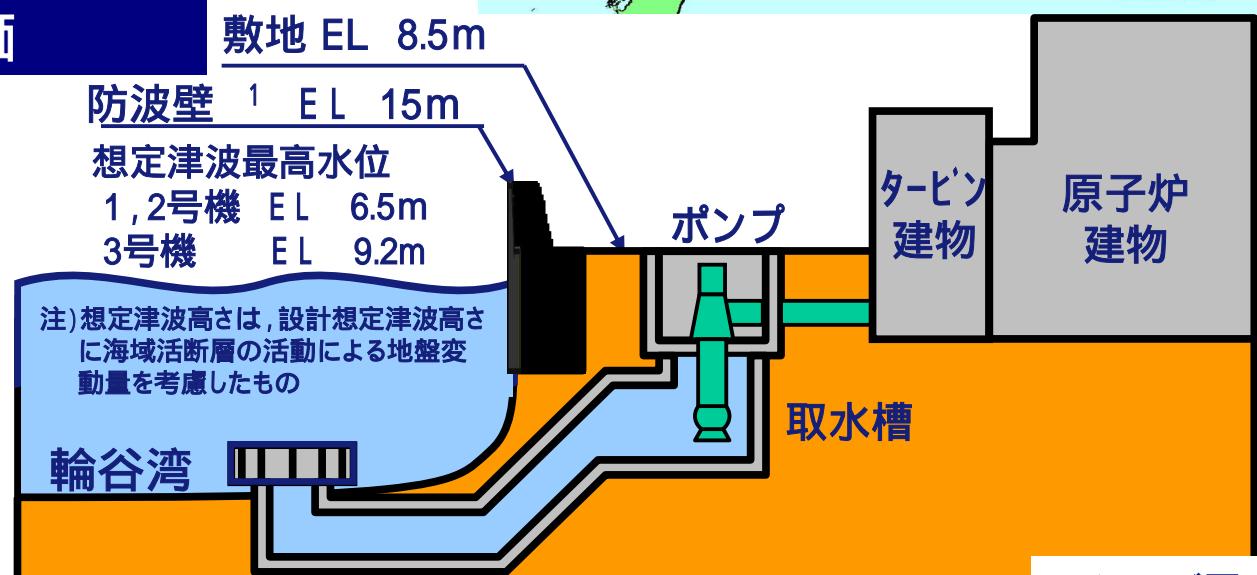
- ▶ 想定津波最高水位は、1,2号機施設護岸でEL<sup>2</sup> 6.5m, 3号機施設護岸でEL 9.2mであり、1,2号機の敷地高さおよび3号機の防波壁高さを下回ることから、原子炉施設が津波による被害を受ける恐れはない。

1 1,2号機エリアの防波壁は平成25年内完成予定(3号機は完成)

2 東京湾平均海面を基準とした敷地の高さ

島根原子力発電所における想定津波最高水位は、1, 2号機施設護岸でEL 6.5m, 3号機施設護岸でEL 9.2mと評価しているが、さらなる信頼性向上対策として、発電所構内全域をEL 15mの防波壁で囲む。

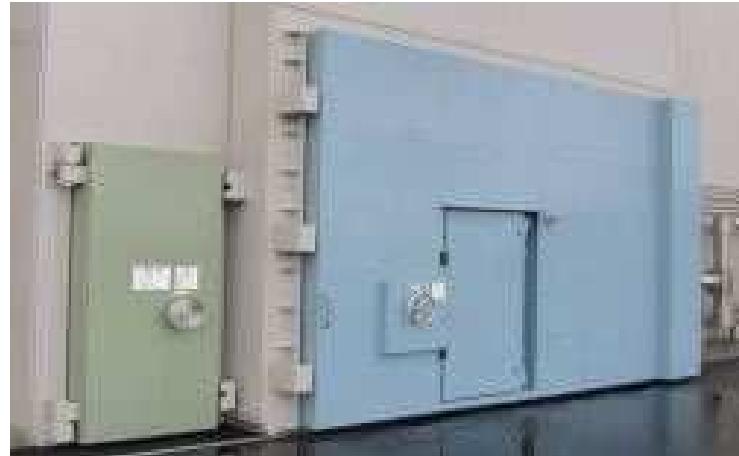
防水性を高めた扉への取り替え  
(1, 2, 3号機:完了)

△ 3号機建物外壁に設置した水密扉

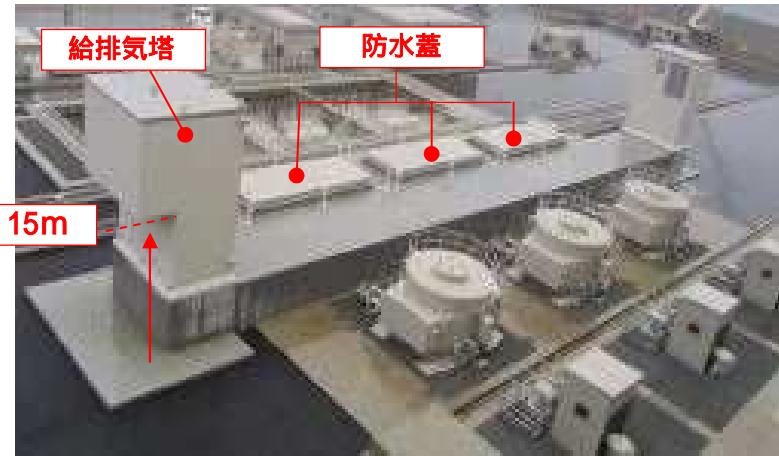
浸水防止のために、防水蓋等を設置  
(1, 2, 3号機:完了) 1, 2号機は防水壁を設置

△ 3号機海水系ポンプエリアに設置した防水蓋

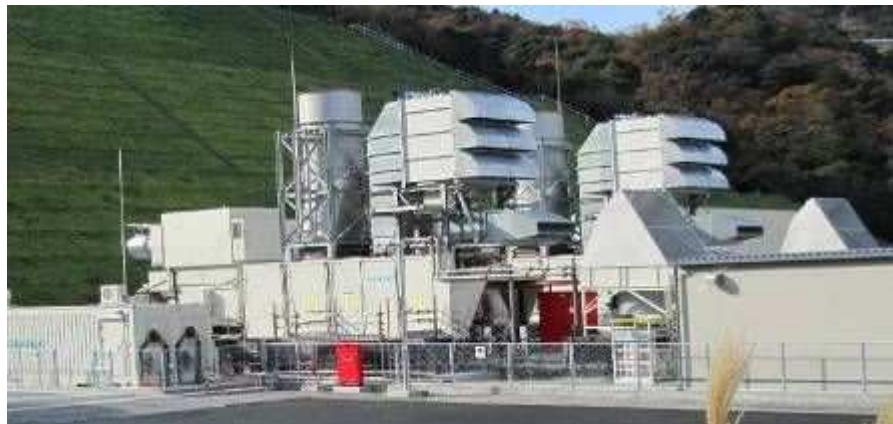
ガスタービン発電機

ガスタービン発電機(1万2千kW級×2台)を  
発電所敷地内の約40mの高台に設置

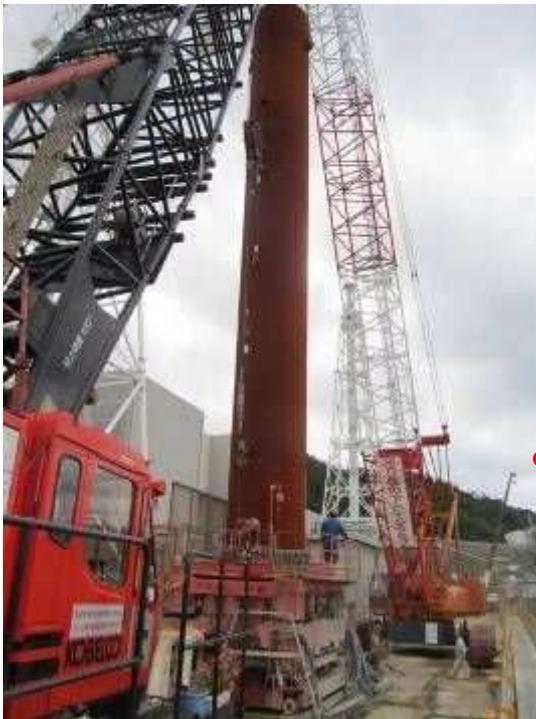
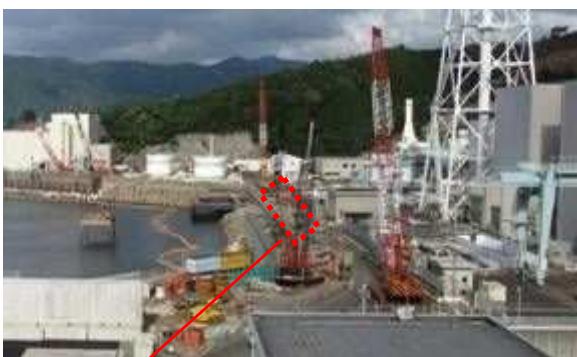
鋼管杭建込み工事の状況

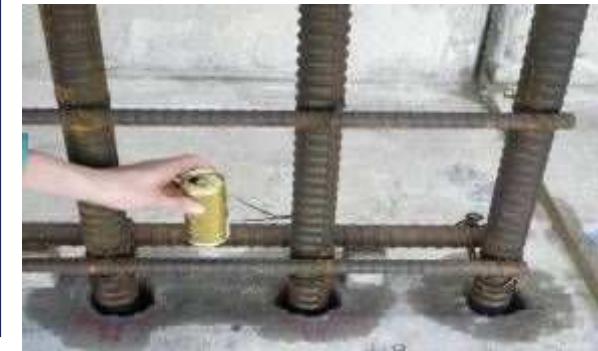
鉄筋は最大で直径51mmのものを使用

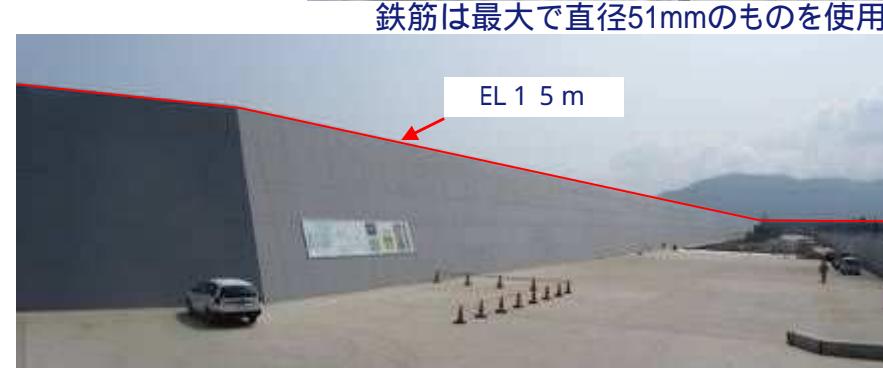
EL 15 m

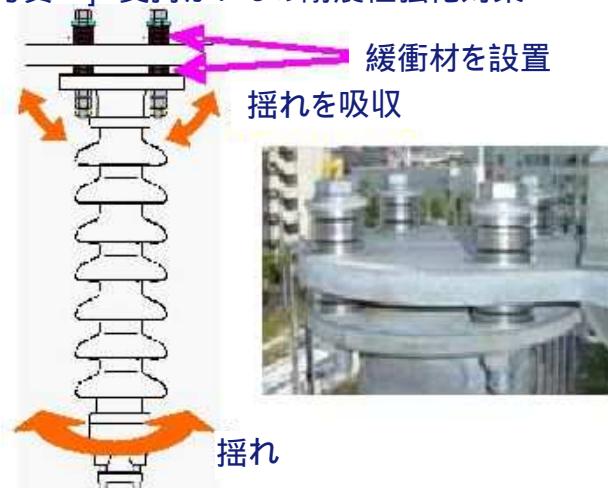
[写真 1] 支持がいしの耐震性強化対策

| 項目 | 概要 | 実施状況 | |
|---|--|---|---|
| 送電鉄塔の耐震性強化、<br>基礎安定性の評価 | 地震に対する送電鉄塔の基礎安定性等<br>について評価を実施 (H24.2.17 国へ報告済)<br>送電線の一部がいしについて、耐震性強化<br>対策を実施 [写真 1] | | 実施済 |

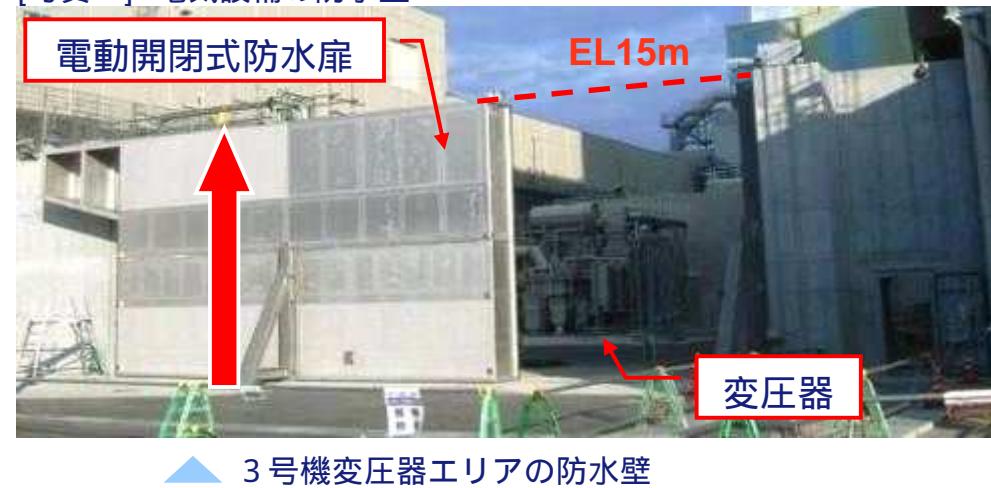
[写真 2] 電気設備の防水壁

| 項目 | 概要 | 実施状況 | |
|---|--|---|---|
| 開閉所等の電気設備の<br>津波影響防止策 | 屋外電気設備(2, 3号機変圧器)周辺に防水<br>壁設置 [写真 2] | | 実施済 |

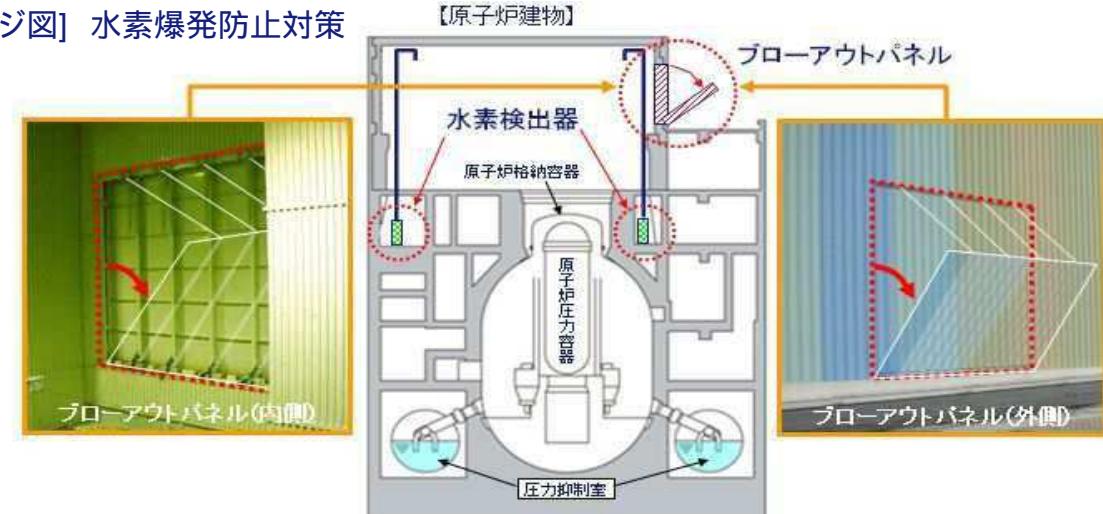
[イメージ図] 水素爆発防止対策

| 項 目 | 概 要 | 実施状況 | | |
|---|---|---|---|---|
| 水素爆発防止対策 | 水素放出設備等の設置<br>[イメージ図] | | 実施済 | |

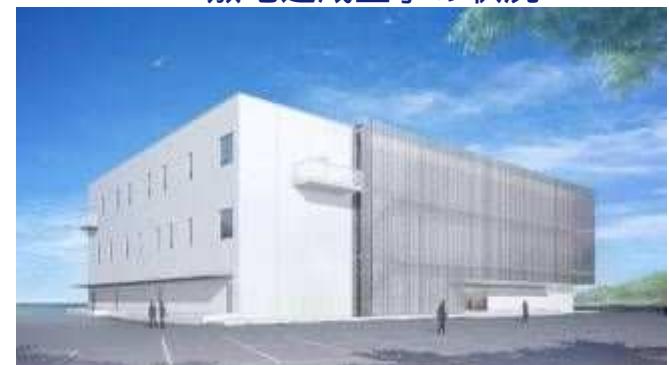
大規模地震等によって原子力発電所の事故が発生した場合の対応に、より万全を期すため、緊急時対策所機能を収容する免震構造の建物(仮称:免震重要棟)を発電所構内の高台に設置する。  
(平成26年度内運用開始予定)

免震重要棟のイメージ図

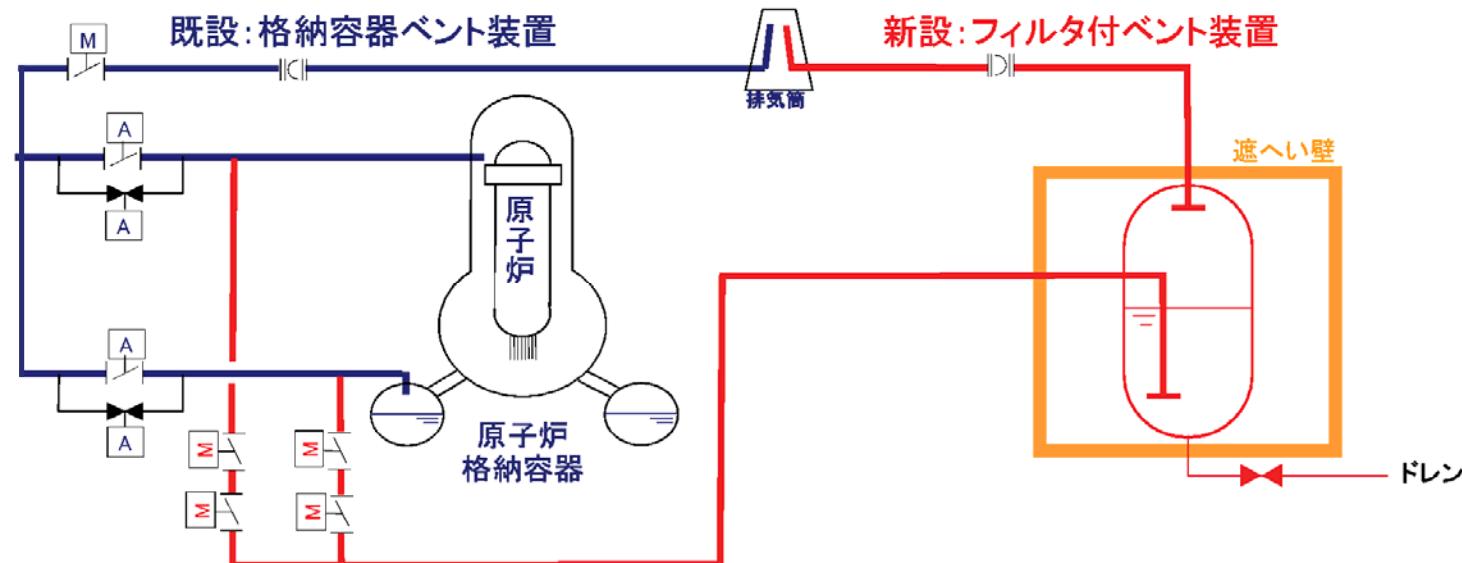
原子力発電所の事故が発生した場合、環境への放射性物質の放出量の低減を図るため、フィルタ付ベント設備を設置する。(平成27年度内完成予定)

- 福島事故では50km付近まで約20mSv/年の土地汚染
- フィルタ付ベント設備により放出量を1/1000以下にし、土地汚染による長期避難区域を極小化
- 駆動源喪失等様々な状況でも確実にベントが作動するよう考慮

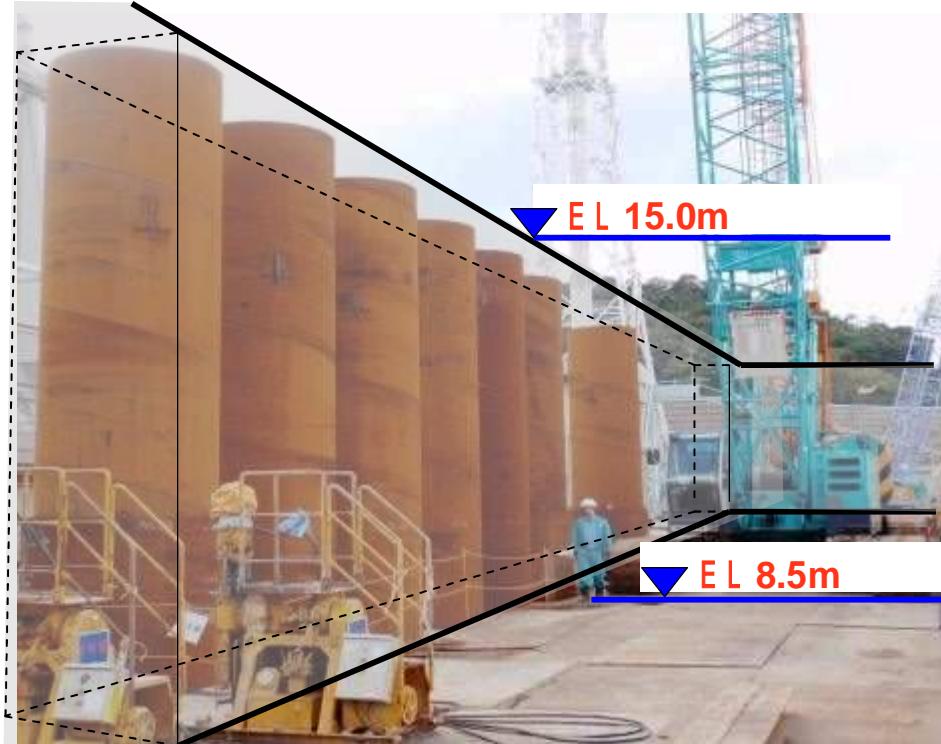
1, 2号機エリア 防波壁工事状況  
(平成25年内完成予定)

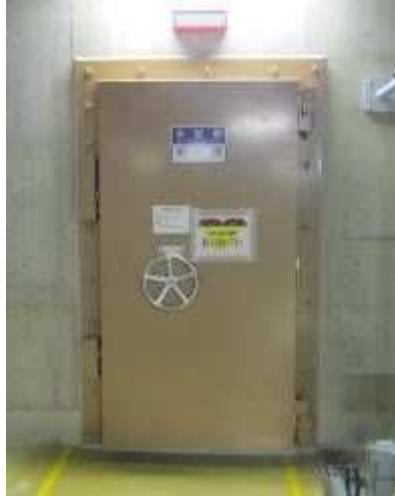
2号機建物内に設置した防水性を高めた扉

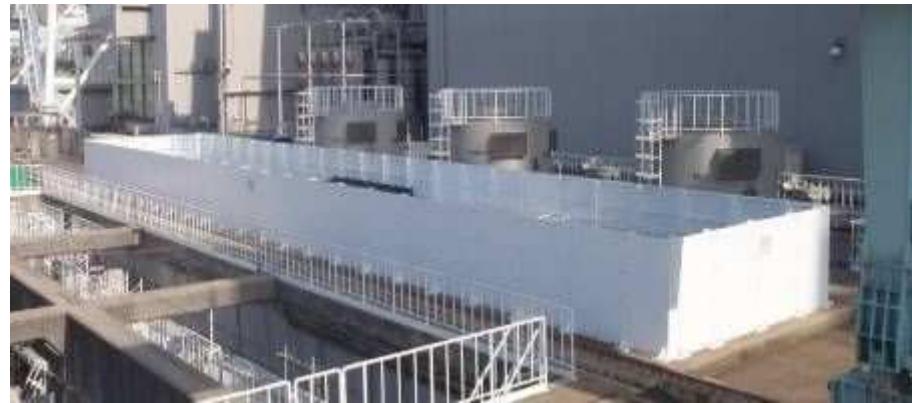
2号機原子炉補機海水ポンプエリアに設置した防水壁

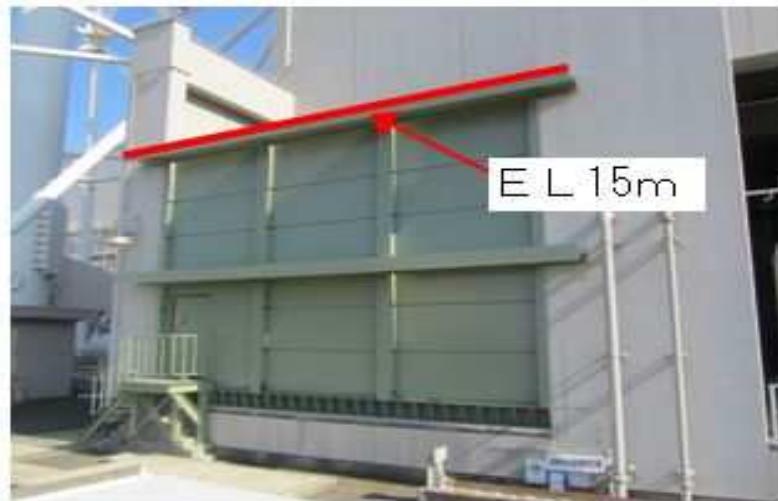
2号機変圧器エリアに設置した防水壁
