発電用原子炉施設故障等報告書

平成28年12月16日
中国電力株式会社

件名	島根原子力発電所2号機 中央制御室空調換気系ダクト腐食について
事象発生の日時	平成28年12月8日 18時30分 (実用発電用原子炉の設置、運転等に関する規則(以下、「実用炉規則」という。)第134条第3号「発電用原子炉設置者が、安全上重要な機器等の点検を行った場合において、発電用原子炉施設の安全を確保するために必要な機能を有していないと認められたとき」に該当すると判断した日時)
事象発生の場所	島根原子力発電所2号機 廃棄物処理建物2階
事象発生の発電用原子炉施設名	放射線管理施設 換気設備
事象の状況	<p>島根原子力発電所2号機は、第17回施設定期検査期間中の平成28年12月8日14時50分、中央制御室空調換気系(以下、「当該系統」という。)のダクトの寸法測定のために、保温取外作業※1を行っていたところ、廃棄物処理建物2階(非管理区域)に設置されている当該系統のダクト(以下、「当該ダクト」という。)に腐食孔(約100cm×約30cm)が生じていることが確認された。</p> <p>また、同時期に別途実施中の工事において、作業後の漏えい確認のため、停止していた中央制御室空調換気系を起動したところ、現場で運転状態を確認していた当社運転員が異音等を確認したことから、運転を停止した。</p> <p>当該系統は、実用炉規則の安全上重要な機器等※2に該当し、この系統に要求される必要な機能※3を満足していないと18時30分に判断※4した。</p> <p>また、事象発生時は、照射された燃料に係る作業は行っておらず、島根原子力発電所原子炉施設保安規定第56条(中央制御室非常用循環系)に定める運転上の制限が適用される原子炉の状態には該当しない。</p> <p>なお、本事象による周辺環境への放射能の影響はなかった。</p> <p>※1:工事件名:中央制御室空調換気系ダクト保温工事 工事内容:工事計画認可申請書の補正に合わせ、当該ダクトを主配管として申請するにあたり、その準備としてダクト寸法を測定するため、当該ダクトの保温取付箇所の保温取外・取付作業を実施。</p>

島根原子力発電所 2 号機
中央制御室空調換気系ダクト腐食について

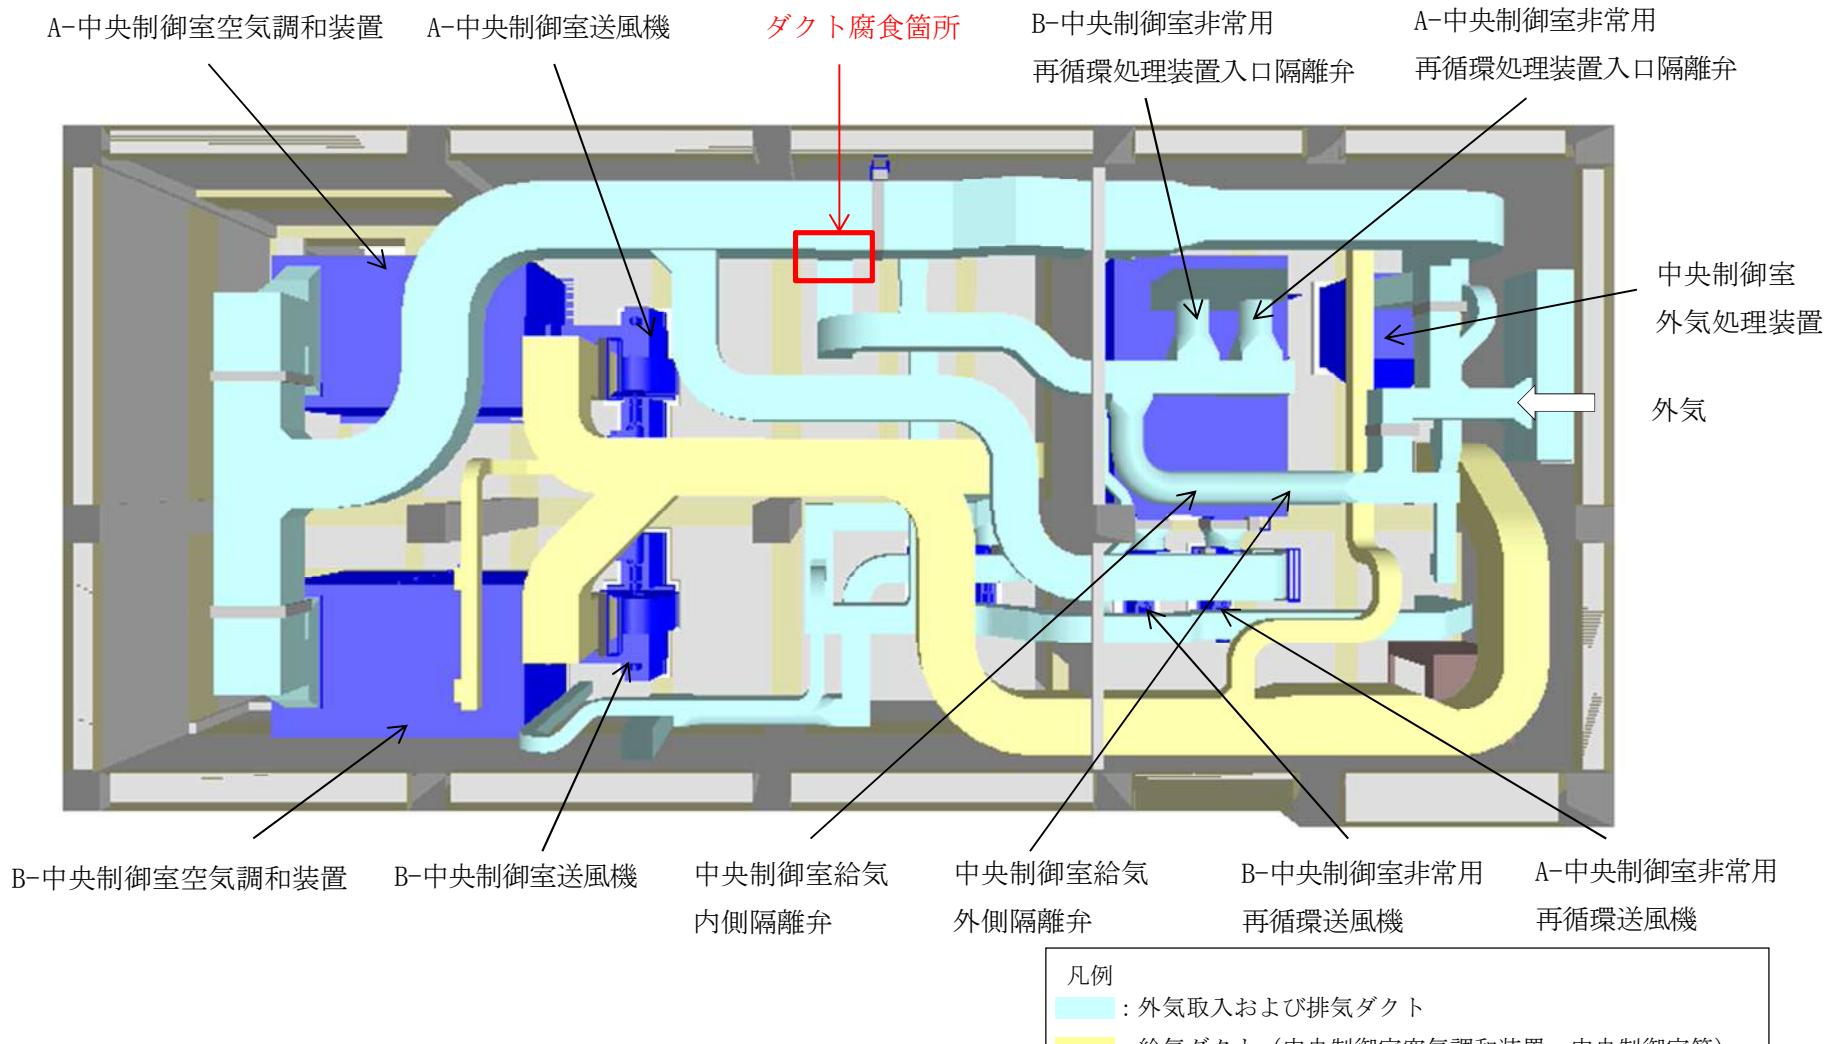
中央制御室空調換気系ダクト配置図（当該ダクトエリア抜粋：廃棄物処理建物 2 階）

島根原子力発電所 2 号機は、第 17 回施設定期検査期間中の平成 28 年 12 月 8 日 14 時 50 分、中央制御室空調換気系（以下、「当該系統」という。）のダクトの寸法測定のために、保温取外作業^{※1}を行っていたところ、廃棄物処理建物 2 階（非管理区域）に設置されている当該系統のダクト（以下、「当該ダクト」という。）に腐食孔（約 100cm×約 30cm）が生じていることが確認された。

(2) 確認された腐食孔については、仮設ダクトへの取替または応急処置^{※5}を実施する。
