# 島根原子力発電所2号機 中央制御室空調換気系ダクト腐食について

平成29年5月12日  
中国電力株式会社

# 1. 事象の概要

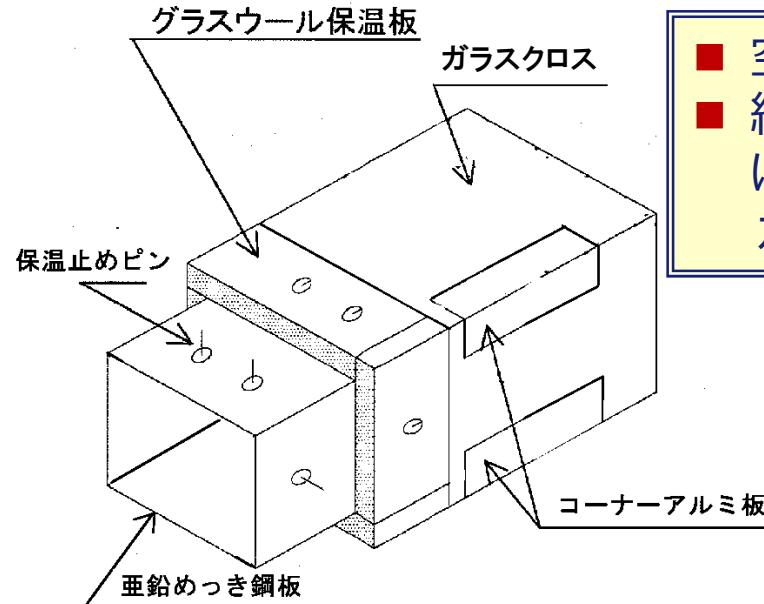
H28.12.8に確認した腐食孔  
(保温材取外し後)

- 平成28年12月8日14時50分、中央制御室空調換気系（以下、「当該系統」）のダクトの寸法測定のために、保温材取り外し作業を行っていたところ、当該系統のダクト（以下、「当該ダクト」）に腐食孔（約100cm×約30cm）を確認。
- 当該系統は、別工事のため停止中であったが、その工事の終了に伴う確認運転のために当該系統を起動したところ、異音等を確認したことから、運転を停止。
- 当該系統は実用炉規則※<sup>1</sup>での安全上重要な機器等に該当し、系統に要求される必要な機能※<sup>2</sup>を満足していないと18時30分に判断し、同日、国へ報告するとともに関係自治体へ連絡。
- 本事象による周辺環境への放射能の影響はなかった。
- 平成28年12月16日、実用炉規則に基づき、原子力規制委員会へ「発電用原子炉施設故障等報告書」（中間）を提出。
- 平成29年3月9日、原因調査・再発防止対策等を取り纏め、原子力規制委員会へ「発電用原子炉施設故障等報告書」を提出。

- 空調ダクトは、亜鉛めっき鋼板またはステンレス鋼板製。
- 結露対策が必要な箇所は、グラスウール保温板を貼り付け、周りをガラスクロスで覆って保温板を密着。ガラスクロス表面は目止め塗装を実施。

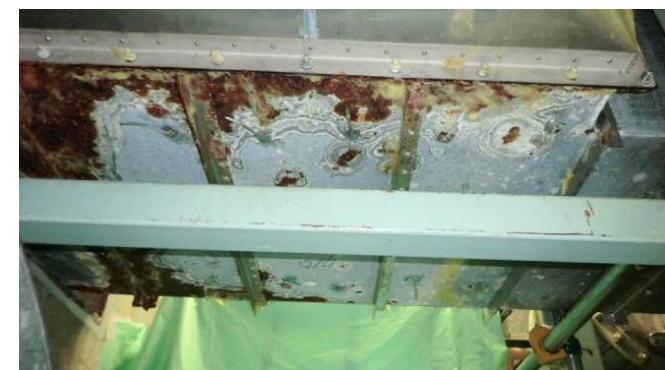
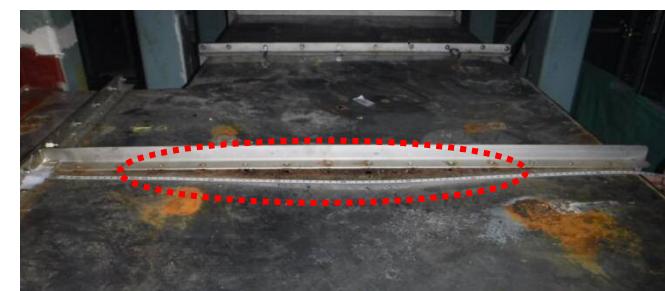
## ■ 外気取り入れライン

外気取り入れ口～再循環ライン合流部までの間に腐食を確認した。また、再循環ライン合流部付近の一部において、腐食を確認。

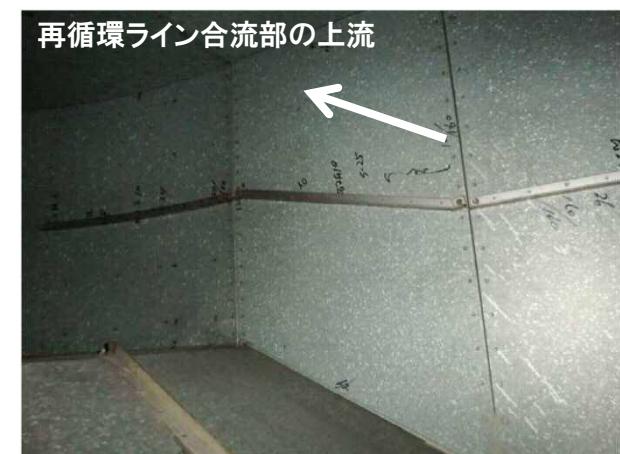
- 点検調査の結果、腐食孔等が外気取入れラインに確認されること及び腐食が内面を起点として進行していることから、ダクト内面に発生した結露及び外気とともにダクト内に取り込まれた水分や海塩粒子が、ダクト内の構造物や気流の方向が変わる箇所でダクト内面に付着し、腐食を発生させたことによるものと推定。  
⇒ 腐食孔等は、内面を起点に発生  
⇒ 腐食孔等は、外気取入れラインにて確認

- 外気取入れラインに点検口を追加設置し、既設の点検口等と合わせて、外気取入れラインの内面点検を実施する。  
(点検の頻度は、外気取入れライン：1C、外気取入れライン以外：6Cに見直す。  
また、外気取入れ部も1Cに見直す。)
- 外面点検も引き続き実施する。  
(点検の頻度は、これまでの腐食状況を考慮し、現状の“10C”を、“6C”に見直す。)  
なお、腐食が起きやすい箇所等は、念のため、代表箇所の保温材を取り外して点検を実施する。

- 今回腐食孔等が確認された外気取入れライン（外気取入れ口～再循環ライン合流部）は、亜鉛めっき鋼板及びステンレス鋼板を使用しているが、原因調査結果を踏まえて、耐食性及び劣化状況の早期把握の観点より、ガルバリウム鋼板へ変更する等の見直しを実施する。なお、保温材は、結露対策として継続して設置する。
