電原設第44号
令和5年2月21日

島根原子力発電所2号機 シュラウドサポートの欠陥評価に関する報告について

島根原子力発電所 第2号機

シュラウドサポートの欠陥評価について

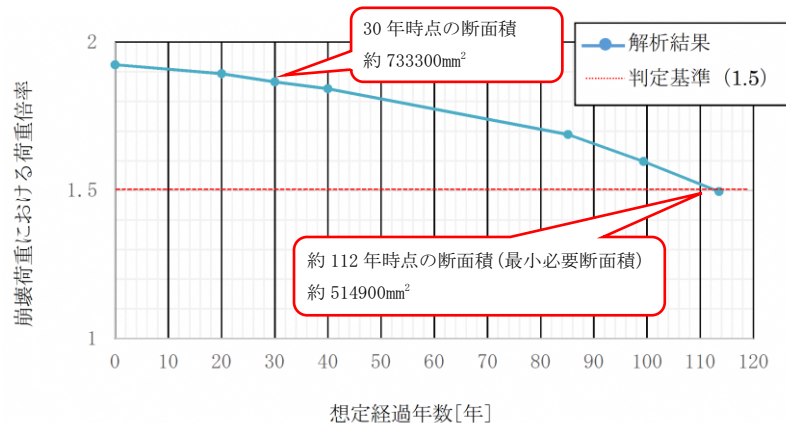
図 7-1 崩壊荷重における荷重倍率の推移

崩壊荷重における荷重倍率の推移を図7-1に、想定経過年数30年時点における荷重倍率－変位線図を図7-2に示す。

SSCの最小必要断面積は約514900mm²となり、評価期間である想定経過年数30年時点の断面積約733300mm²の方が大きくなることから、AHC取付溶接部のひびは規則不適合欠陥に該当しない。

また、最小必要断面積に到達する時期を評価した結果、技術基準規則に適合しなくなると見込まれる時期は約112年となった。

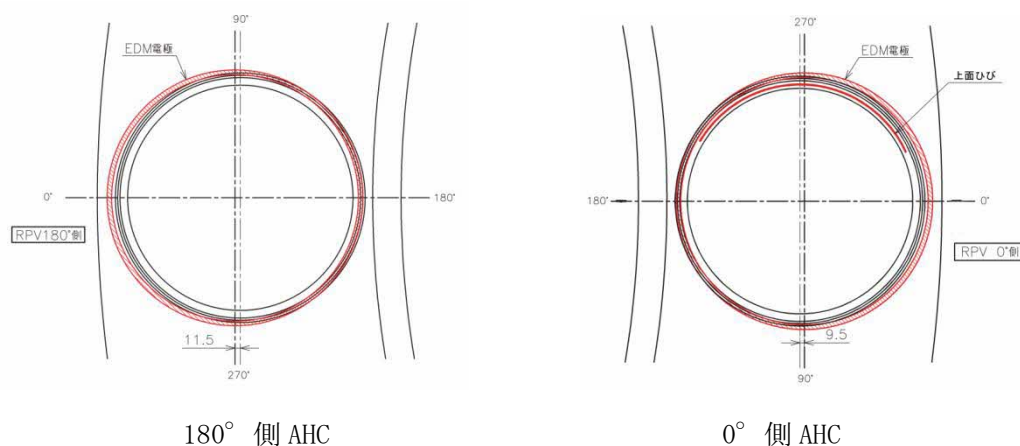
図 1 AHC 切断概要

島根 2 号機 AHC における取付溶接部のひび発生事象の原因究明のため、既設 AHC を EDM^{※3}によりシュラウドサポートプレートから切断し、原子炉压力容器内からオペレーションフロア（原子炉建物地上 4 階）に引き上げを行った。

新設 AHC の取付を考慮して、切断位置は、シュラウド側の取付溶接部の一部を切断することとした。図 1 に AHC 切断位置の概要を示す。

なお、今回事象に対する再発防止対策として、ひびが生じた AHC を取り去り、相手側である SSP にひびがないことを確認したうえで、新規の AHC（ボルト締結式）への取替えを実施している。

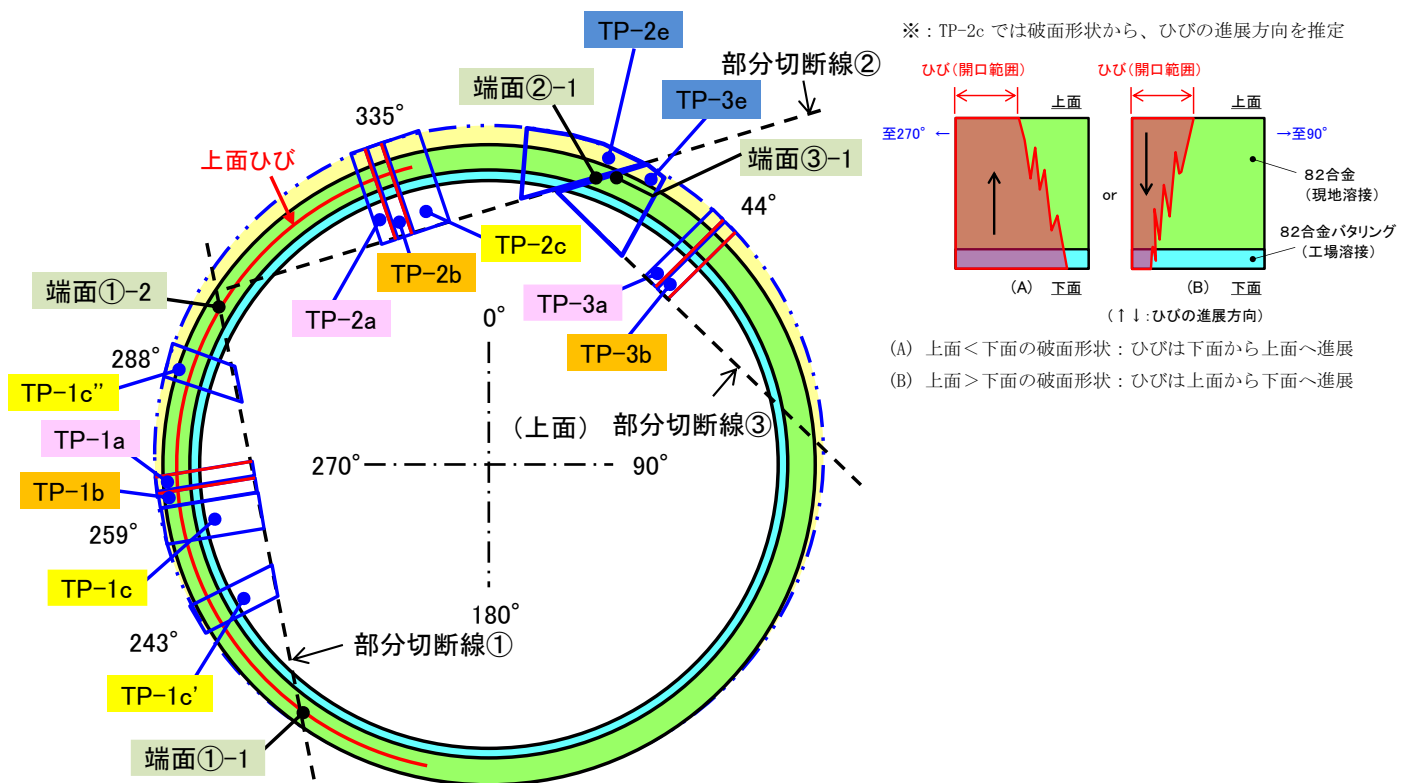
図 2-1 部分切断位置およびサンプル採取位置 (0° 側 AHC)

また、切断した AHC 側面の PT 結果、シュラウド側に PT 線状指示が確認されたが、原子炉压力容器胴板側 (RPV 側) には PT 線状指示は確認されなかった (添付資料 (5))。

結果を踏まえた部分切断位置およびサンプル採取位置を図 2、部分切断位置の選定理由を表 4 に、採取したサンプルに対する調査項目を表 5 に示す。

試料番号	調査目的	選定理由
TP-1	上面ひびの性状確認	上面ひびのほぼ中央位置であり、側面 PT 線状指示も確認できる 259° を選定
	径方向ひびの性状確認	側面 PT 線状指示等で径方向ひびが確認された 243° (TP-1c') および 288° (TP-1c'') を選定
TP-2	上面ひび端部の確認	上面ひび端部として、335° を選定
	SSP のバタリング部のひびの性状確認	SSP のバタリング部のひびが確認された端面②-1 近傍を選定 (TP-2e)
TP-3	ひびがない箇所の確認	UT 指示のない 44° を選定
	SSP のバタリング部のひびの性状確認	SSP のバタリング部のひびが確認された端面②-1 近傍を選定 (TP-3e)

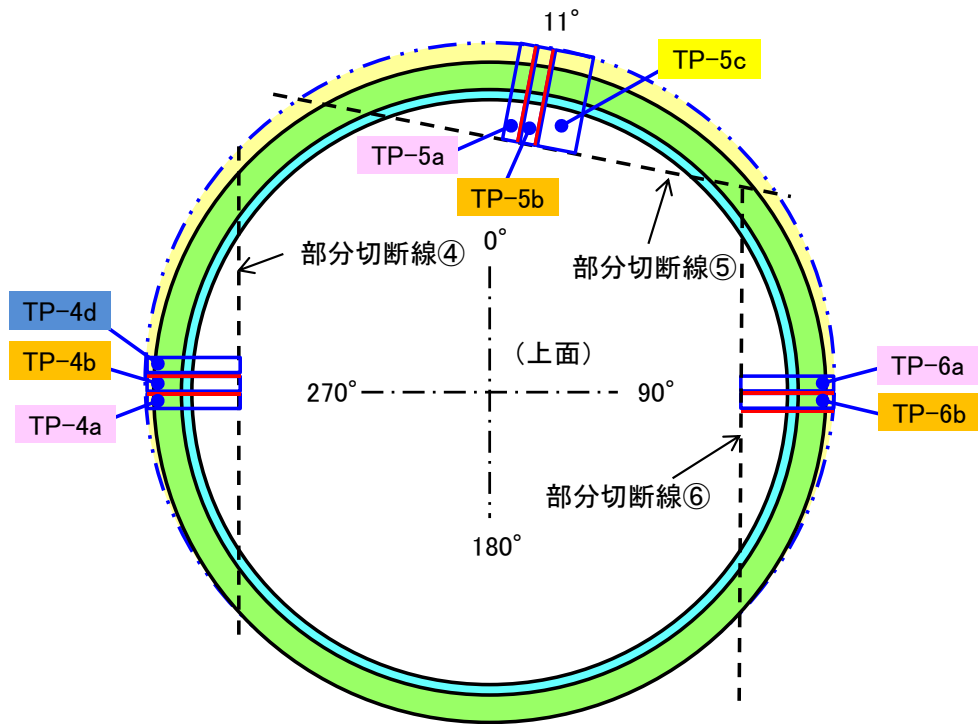
図 2-2 部分切断位置およびサンプル採取位置 (180° 側 AHC)

試料番号	調査目的	選定理由
TP-4	0° 側 AHC との比較	0° 側 AHC の上面ひびの中央位置である 270° を選定
TP-5		溶接部境界または内在欠陥と思われる UT 指示が確認された 11° を選定
TP-6		追加調査実施時にクレビスが残存していた 90° を選定

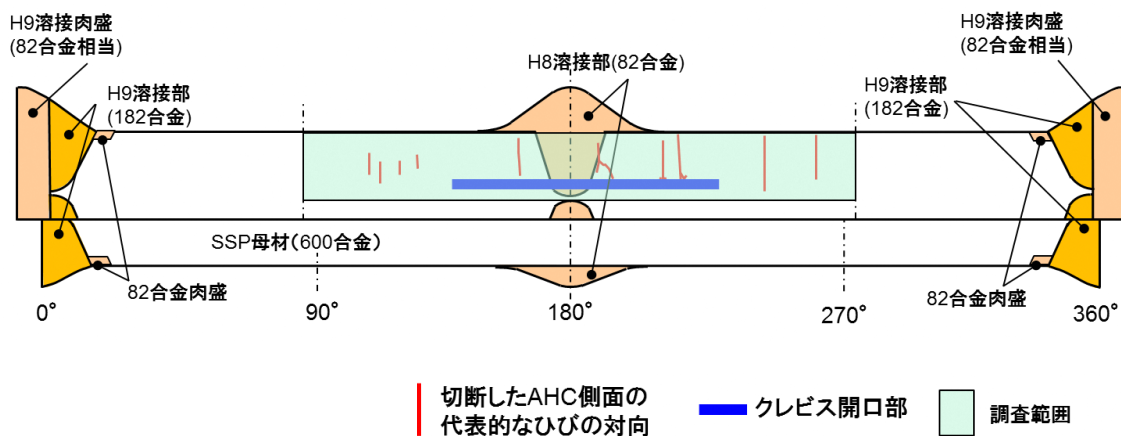
図3 アクセスホール（0°側）内面（側面）の調査範囲概略図

切断した AHC の側面に対して実施した浸透探傷試験の結果、線状指示模様が確認された範囲に対向する新たなアクセスホールの内面（側面）について、調査を実施した。また、一部クレビス部を切断した箇所に対向する内面（側面）についても調査範囲とした。新たなアクセスホールの内面（側面）には、H8 溶接部（シュラウドサポートプレート－シュラウドサポートリング）およびH9 溶接部（シュラウドサポートプレート－原子炉圧力容器（RPV））が存在する状況である。調査範囲を図3、4に示す。

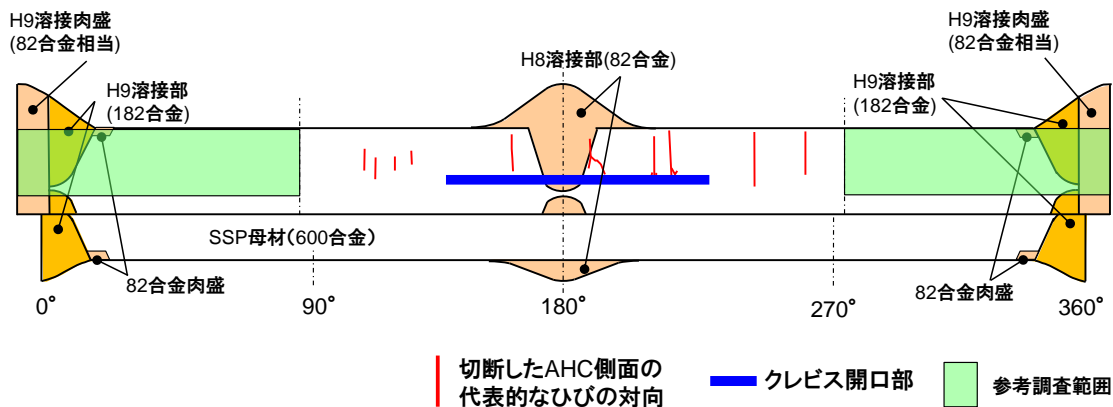
図5 アクセスホール (0° 側) 内面 (側面) の参考調査範囲概略図

参考として、目視試験にてひびと疑わしき模様が確認されなかった部位についても、調査範囲全域に渦電流探傷試験を行うとともに、図5、6に示す範囲についても、目視試験および渦電流探傷試験を行った。

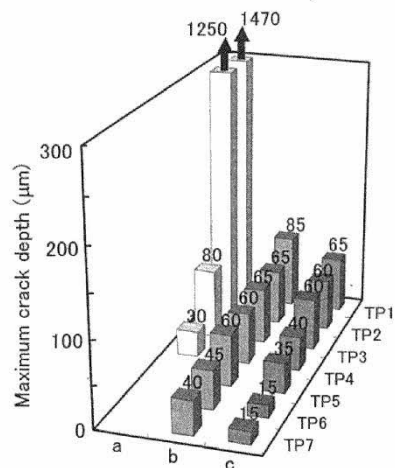
図 1-2 CBB 試験結果 (最大き裂深さ)

すき間付試験において、N-Bar 値が 12 以上の 82 合金であっても強加工した場合には、SCC が発生することが報告されている (添付資料 (11) 参照)。当該試験では、82 合金製の試験片表面をグラインダ加工により硬化 (表面から 20 μm の位置で 330Hv の硬さ) させた状態で、試験治具により 1% の引張ひずみを付与するとともに、試験治具との間に 0.2mm の隙間 (隙間内にはグラファイトウールを挟み込む) を付与し、288°C の高温水中 (溶存酸素濃度 16ppm、導電率 0.1 $\mu\text{S}/\text{cm}$ 未満) に 1500 時間浸漬している。その結果、82 合金製の試験片でも表面が硬化している場合は、1500 時間の浸漬時間で最大 85 μm の SCC が発生している (添付資料 (11) 図 1-2 の b)。
