発電用原子炉施設故障等報告書

件名	島根原子力発電所2号機 中央制御室空調換気系ダクト腐食について
事象発生の日時	平成28年12月8日 18時30分 (実用発電用原子炉の設置、運転等に関する規則(以下、「実用炉規則」という。)第134条第3号「発電用原子炉設置者が、安全上重要な機器等の点検を行った場合において、発電用原子炉施設の安全を確保するために必要な機能を有していないと認められたとき」に該当すると判断した日時)
事象発生の場所	島根原子力発電所2号機 廃棄物処理建物2階
事象発生の発電用原子炉施設名	放射線管理施設 換気設備
事象の状況	<p>島根原子力発電所2号機は、第17回施設定期検査期間中の平成28年12月8日14時50分、中央制御室空調換気系(以下、「当該系統」という。)のダクトの寸法測定のために、保温取外作業^{※1}を行っていたところ、廃棄物処理建物2階(非管理区域)に設置されている当該系統のダクト(以下、「当該ダクト」という。)に腐食孔(約100cm×約30cm)が生じていることが確認された。</p> <p>また、同時期に別途実施中の工事において、作業後の漏えい確認のため、停止していた中央制御室空調換気系を起動したところ、現場で運転状態を確認していた当社運転員が異音等を確認したことから、運転を停止した。</p> <p>当該系統は、実用炉規則の安全上重要な機器等^{※2}に該当し、この系統に要求される必要な機能^{※3}を満足していないと18時30分に判断^{※4}した。</p> <p>また、事象発生時は、照射された燃料に係る作業は行っておらず、島根原子力発電所原子炉施設保安規定第56条(中央制御室非常用循環系)に定める運転上の制限が適用される原子炉の状態には該当しない。</p> <p>なお、本事象による周辺環境への放射能の影響はなかった。</p> <p>※1：工事件名：中央制御室空調換気系ダクト保温工事 工事内容：工事計画認可申請書の補正に合わせ、当該ダクトを主配管として申請するにあたり、その準備としてダクト寸法を測定するため、当該ダクトの保温取付箇所の保温取外・取付作業を実施。</p>

島根原子力発電所 2 号機
中央制御室空調換気系ダクト腐食について

中国電力株式会社

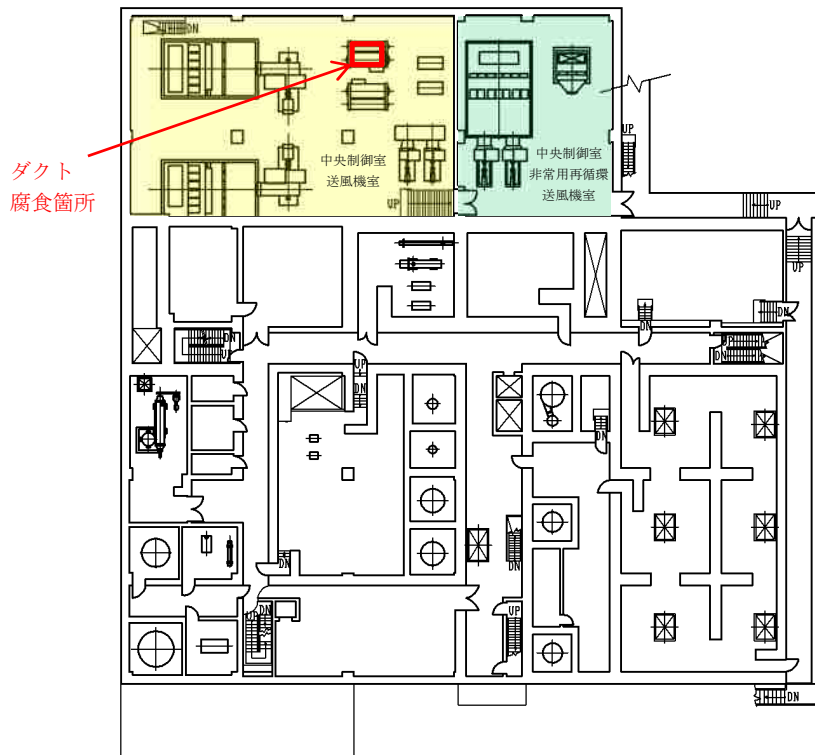
中央制御室空調換気系配置図 (廃棄物処理建物 2階)

島根原子力発電所2号機は、第17回施設定期検査期間中の平成28年12月8日14時50分、中央制御室空調換気系(以下、「当該系統」という。)のダクトの寸法測定のために、保温取外作業^{※1}を行っていたところ、廃棄物処理建物2階(非管理区域)に設置されている当該系統のダクト(以下、「当該ダクト」という。)に腐食孔(約100cm×約30cm)が生じていることが確認された。

腐食孔
約 100cm×約 30cm
