島根原子力発電所管理事務所における
火災に係る対応状況について

2022年4月
中国電力株式会社
島根原子力発電所

島根原子力発電所管理事務所における火災について

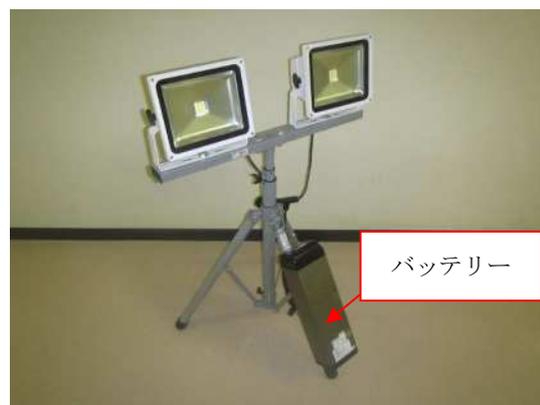
リチウムイオンバッテリー

鎮火後の現場確認において、発煙したバッテリー1台の損傷と当該バッテリー下部の床カーペットの一部に焦げ跡があることが確認された。

セルが膨張している事実およびセル内が局所的に強く焼損している事実から、短絡痕等の有無の確認はできないが、セル破裂防止機構の防爆弁が開放しているため、短絡を主原因とし、セル内の物質や電解液の熱分解が断続的に継続し、熱暴走となり、内部圧力が高まり、防爆弁から熱分解ガス（可燃性ガス）が噴出した際に炎を伴ったと推測できる。

ほとんどのセルで膨張が見受けられ、また、内部抵抗が高く著しく劣化しているセルがあった。充放電を繰り返すことで起こるサイクル劣化や放置劣化などによる経年劣化と考えられる。

バッテリー容量の低下、セルの膨張、微小な短絡痕といった経年劣化の症状があり、経年劣化がかなり進行していることが確認できた。
