# 第1章 鳥取県の原子力安全体制

# 第2章 島根原子力発電所

## 1. 島根原子力発電所の概要

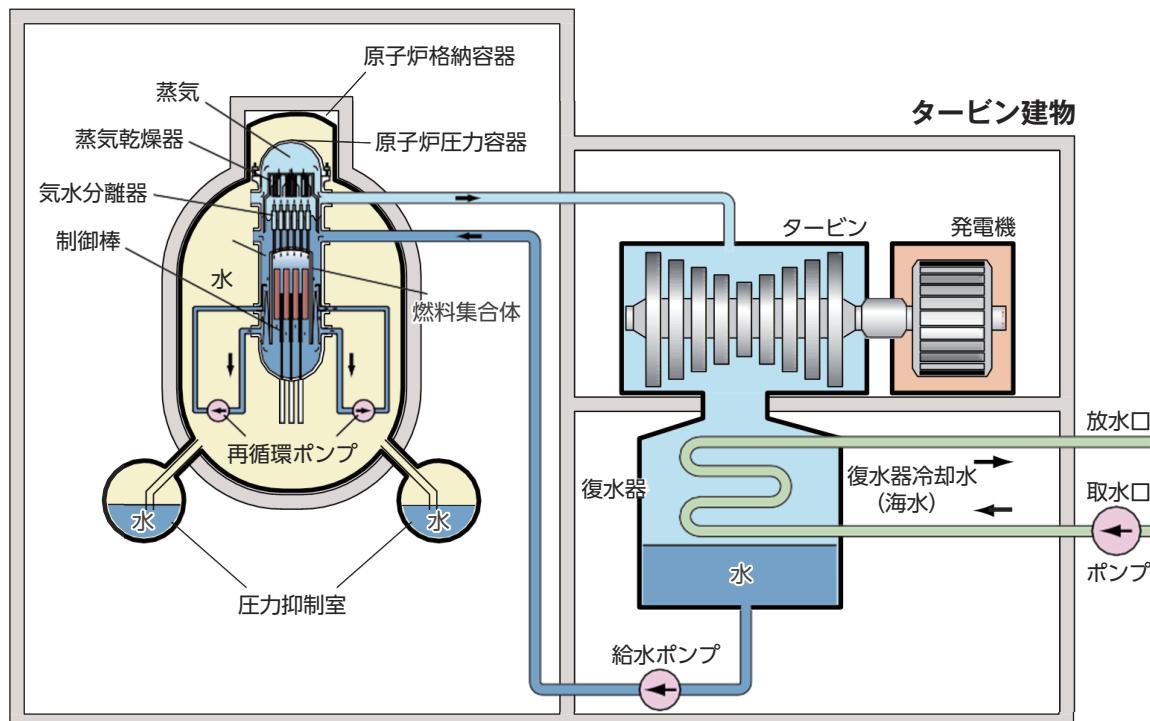
### (4) 沸騰水型原子力発電所（BWR）のしくみ

沸騰水型原子力発電所（BWR）は、軽水（普通の水）を原子炉冷却材及び中性子減速材とし、この軽水を炉心で沸騰させて蒸気を発生させ直接タービン発電機を回して発電するものです。構造はシンプルですが、蒸気は放射性物質を含む水からつくられているため、タービンや復水器についても放射線の管理が必要です。

※島根原子力発電所2号機の系統図を資料43に掲載しています。

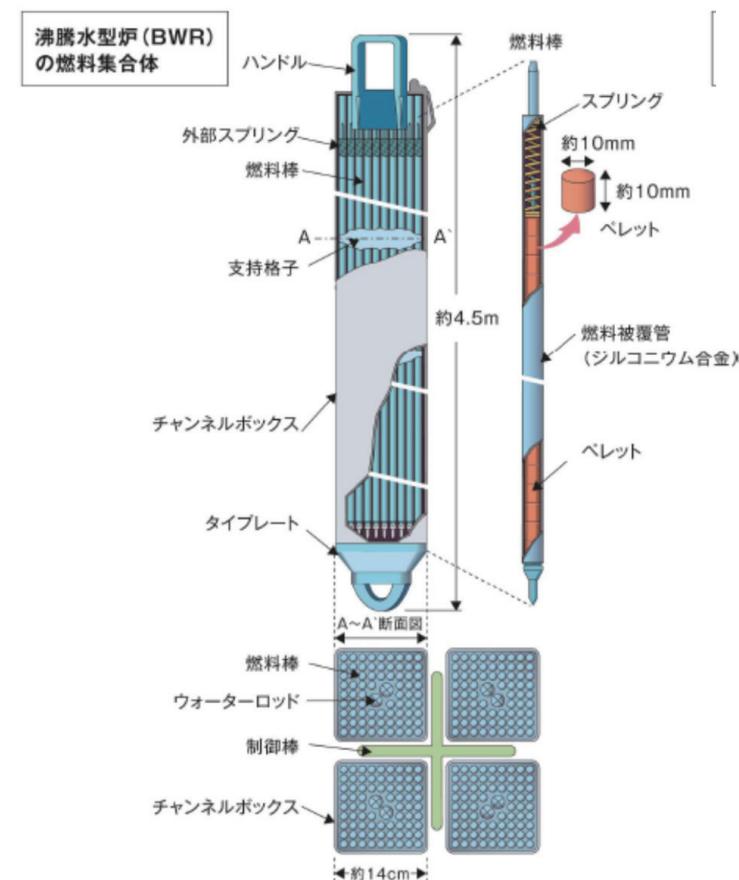
### (4) 燃料集合体の構造

燃料集合体は、ウラン酸化物をペレット状に焼き固めて、約4mの長さのジルコニウム合金のさやに封入した燃料棒をウォーターロッドとともに60本程度格子状に束ね、チャンネルボックスで囲ったものです。原子炉の中に装荷されて核分裂により熱を発生します。発電に約3年間利用され、定期検査の際に新たな燃料と交換されます。

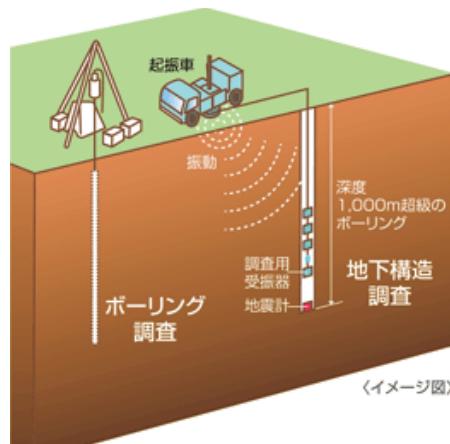
### ウ 地下構造調査

中国電力では、深度1,000メートル超級のボーリングを実施し、ボーリング孔を利用した地下構造調査を実施するとともに、地下深部に地震計を設置して地震観測体制の拡充を図っています。

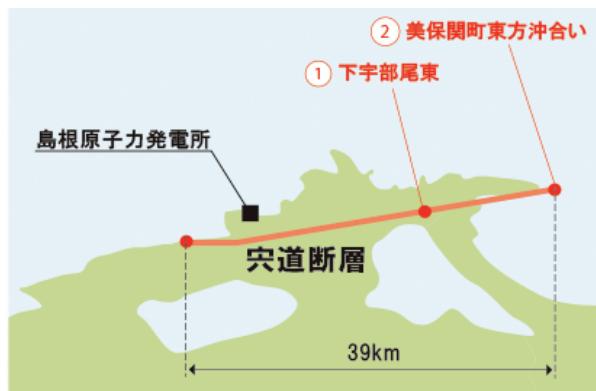
## 工 新規制基準適合性審査における活断層評価

中国電力は、宍道断層について、申請時の約22kmから39kmに見直しを行い、平成29年9月29日の原子力規制委員会の審査会合において妥当と評価されました。

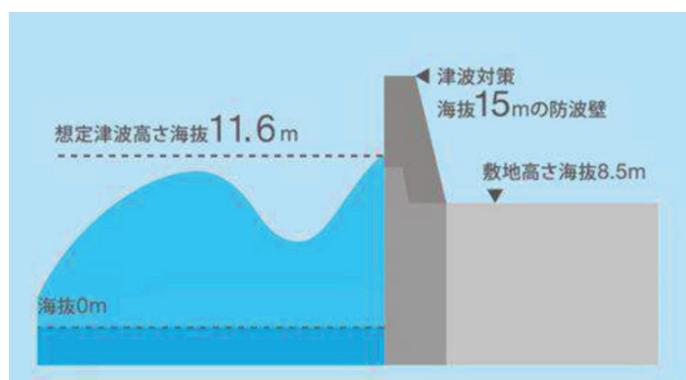
基準津波による発電所敷地における最高水位は、施設護岸で海拔11.6メートルと評価されています。これは、発電所の津波対策として設置した防波壁の高さ海拔15メートルを下回っています。

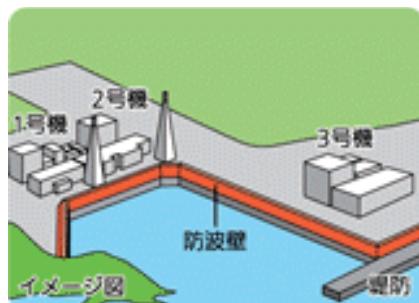
#### 【防波壁設置工事の概要】

島根原子力発電所では福島第一原子力発電所の事故を踏まえ、津波による敷地内への浸水を防止するため、発電所の海側全域に海抜15mの防波壁が設置されました。

防波壁は「地震の揺れ」「地震の衝撃」に十分耐えることが要求されることから、直径51mmの鉄筋や、防波壁本体を岩盤と一体化させるための鋼管杭やグラウンドアンカーの採用などにより、強固な構造となっています。

- ・高さ：海抜15m
- ・総延長：約1,500m
- ・構造：鉄筋コンクリート
- ・工事期間：平成23年7月～平成25年9月

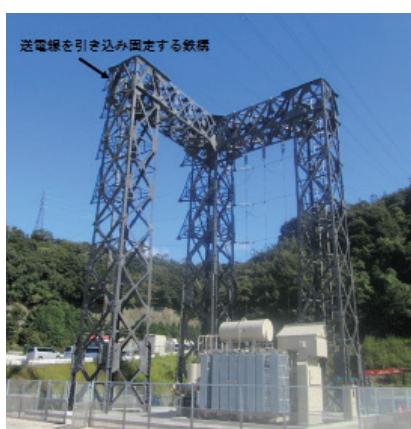
島根原子力発電所は3つの送電ルートからの受電が可能となっています。この内、地震などの災害により送電設備が被害を受けても早い段階で復旧が見込まれる66kV系について、復旧後、直ちに外部からの電源を受電できるよう、平成26年10月、高い耐震性を有する緊急用開閉所を高台に設置しました。

岩盤上に直接鉄構を設置し高い耐震性を有する緊急用開閉所

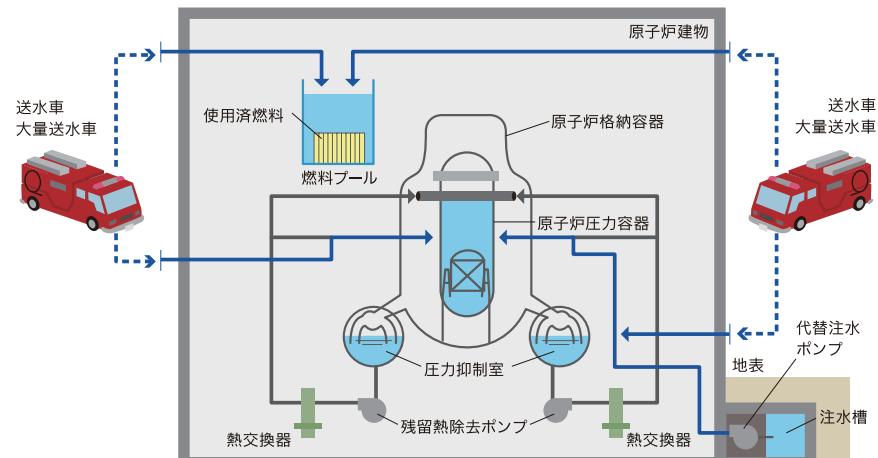
原子炉や燃料プールへの代替注水配管の設置

代替注水配管の敷設工事に加え、代替注水配管を多重化

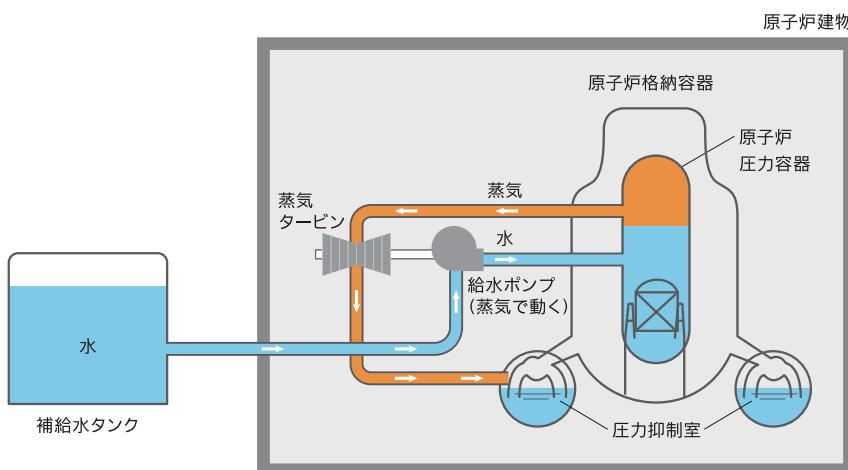
#### 防止対策③ 電源を必要としない冷却手段

電源が失われた状態でも原子炉を冷やせるよう、原子炉の蒸気で動く給水ポンプを設置。

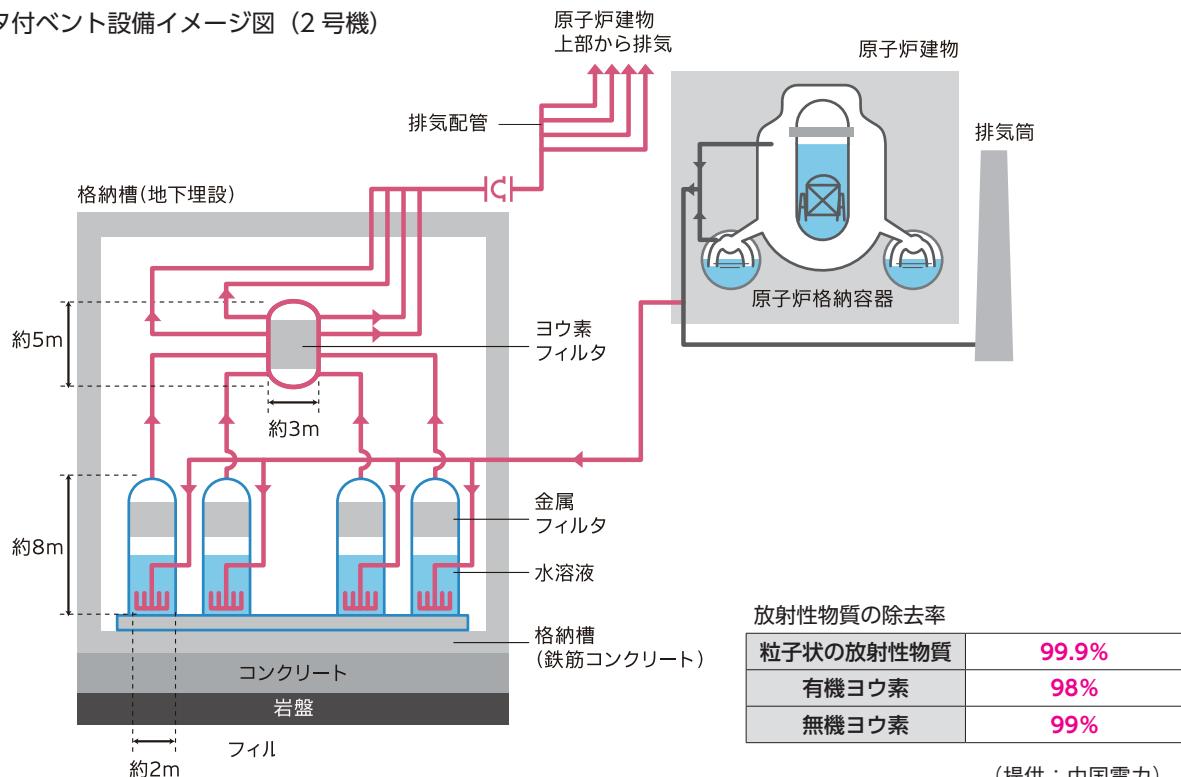
フィルタ付イベント設備イメージ図（2号機）

万一、炉心が損傷した場合でも、原子炉格納容器の破損を防止するため、放射性物質の放出量を大幅に低減するフィルタ付イベント設備を設置します。

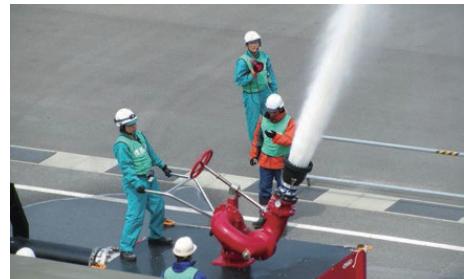
#### 放水砲等の配備

発電所外への放射性物質の拡散を抑制するため、放水砲および大型送水ポンプ車を配備

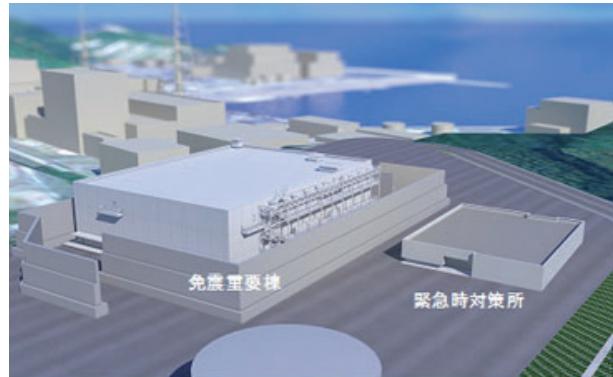
### 防災対策① 緊急時対策所の設置

万一の事故発生時の対応に万全を期すため、島根原子力発電所では、既存の免震重要棟に加え、耐震構造の緊急時対策所を新たに設置しました。

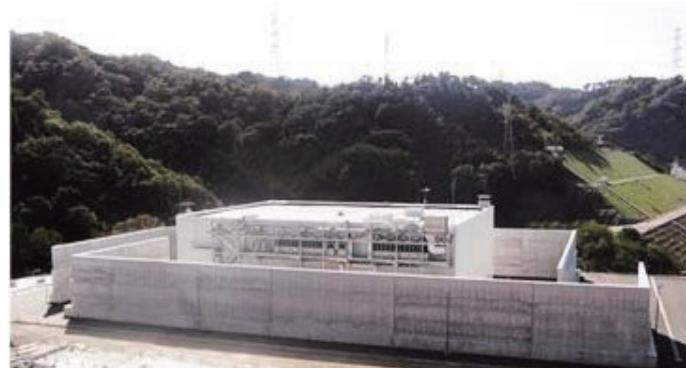
### 防災対策② 免震重要棟の設置

大規模地震が発生しても緊急時対応に支障をきたすことがないよう、必要な設備（通信設備、情報収集設備）を継続配備したうえで、復旧作業等に従事する要員を収容し、新たに設置する緊急時対策所とあわせて活用します。[平成26年10月完了]

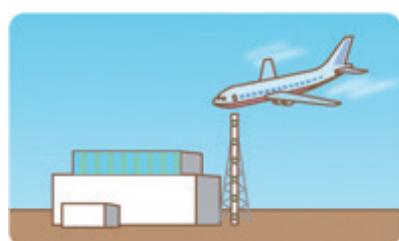
※ 特定重大事故等対処施設は、故意による航空機衝突やその他のテロリズムにより、炉心の著しい損傷が発生するおそれがある、または発生した場合に、原子炉格納容器の破損による放射性物質の放出を抑制するための施設で、工事計画認可後5年以内までの整備を求められています。

新たに配備した送水車など可搬型設備等の更なるバックアップとして常設化するもので、原子炉格納容器内への注水設備、フィルタ付ベント設備、電源設備、通信連絡設備並びにこれらの設備を制御する緊急時制御室等で構成されます。

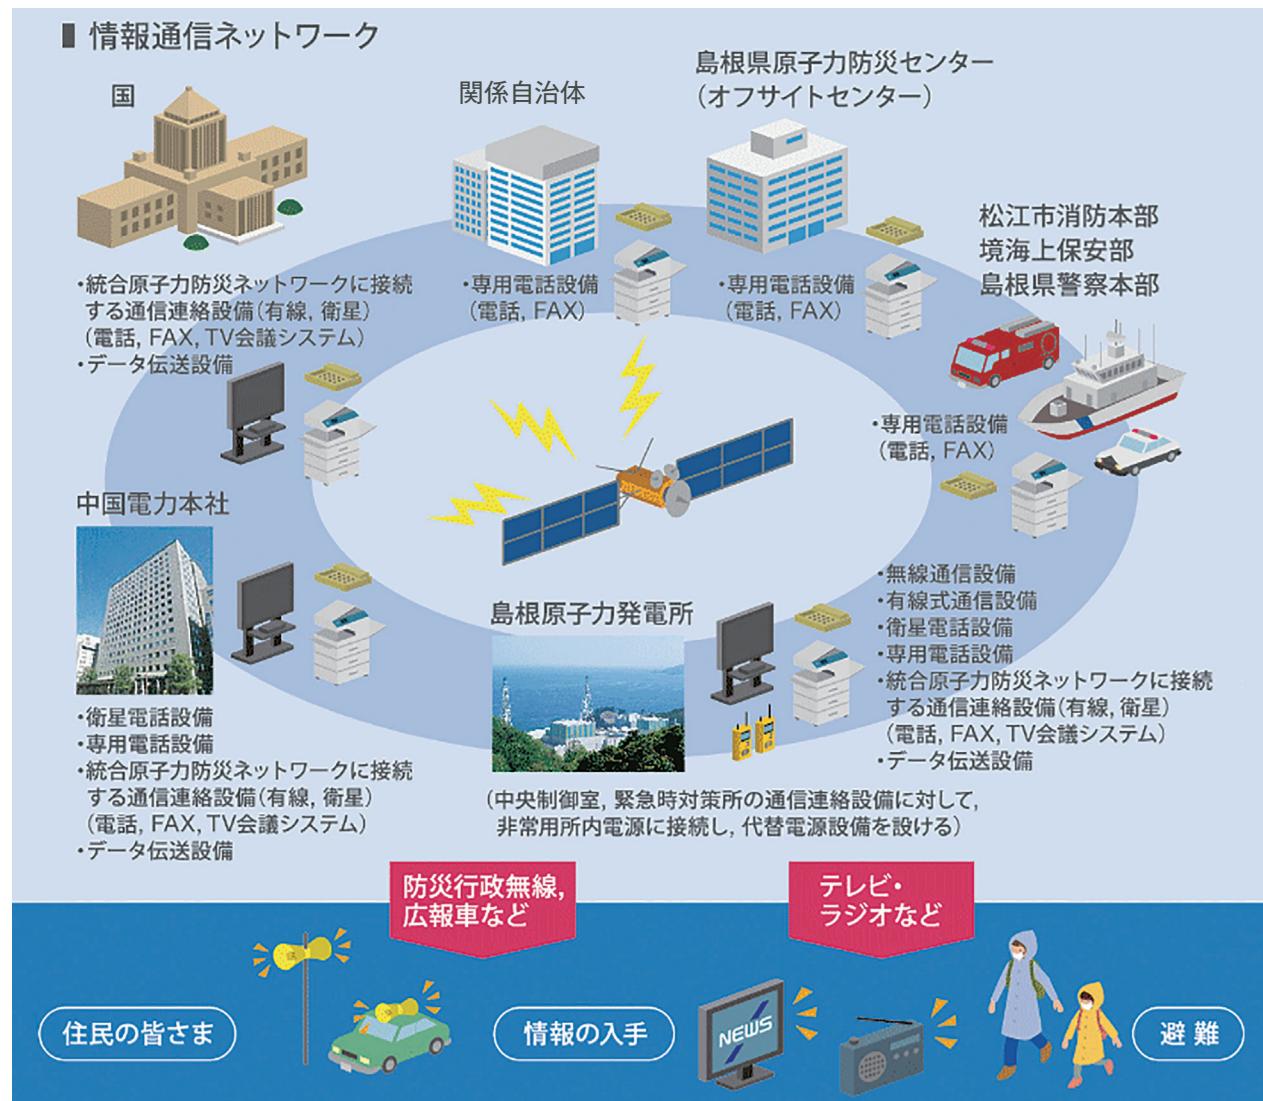
### ア 情報通信ネットワークの強化

こうした状況に備え、中国電力では、国や自治体等の関係機関へ情報伝達が迅速に行えるよう、島根原子力発電所および中国電力本社に情報通信ネットワーク設備を配備します。

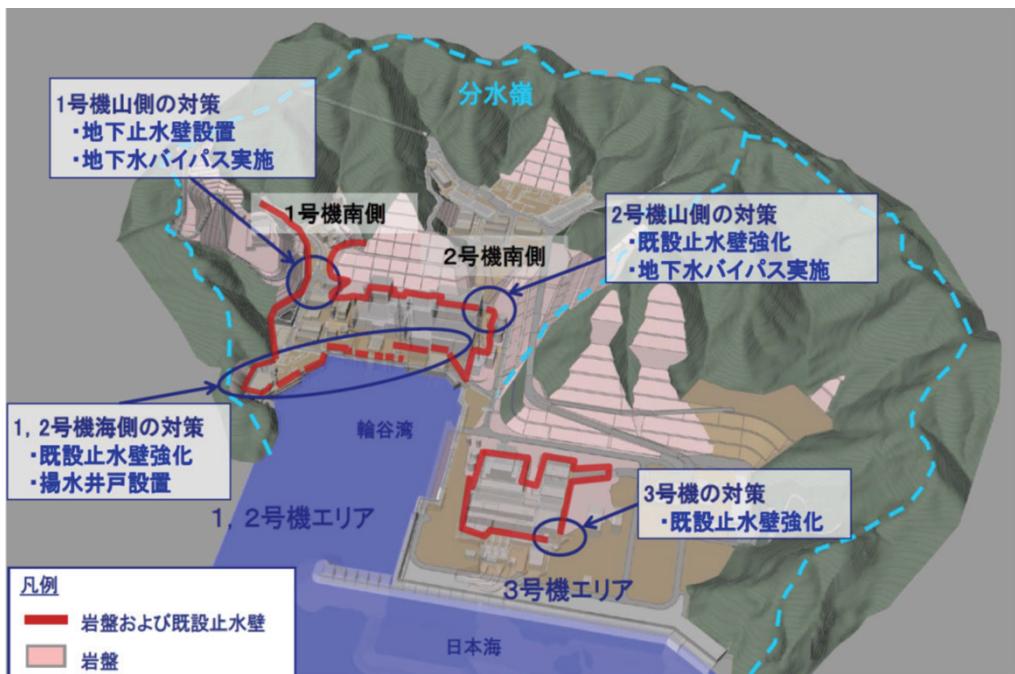
### 地下水対策の概要

- ・地下水が原子炉建物に近づかないよう既設止水壁を強化（薬液注入による止水強化）
- ・止水壁の山側に揚水井戸を設置し、水を汲み上げてバイパスする対策を実施
- ・止水壁等で取り囲んだエリア内の地下水位が上昇しないように揚水井戸を設置

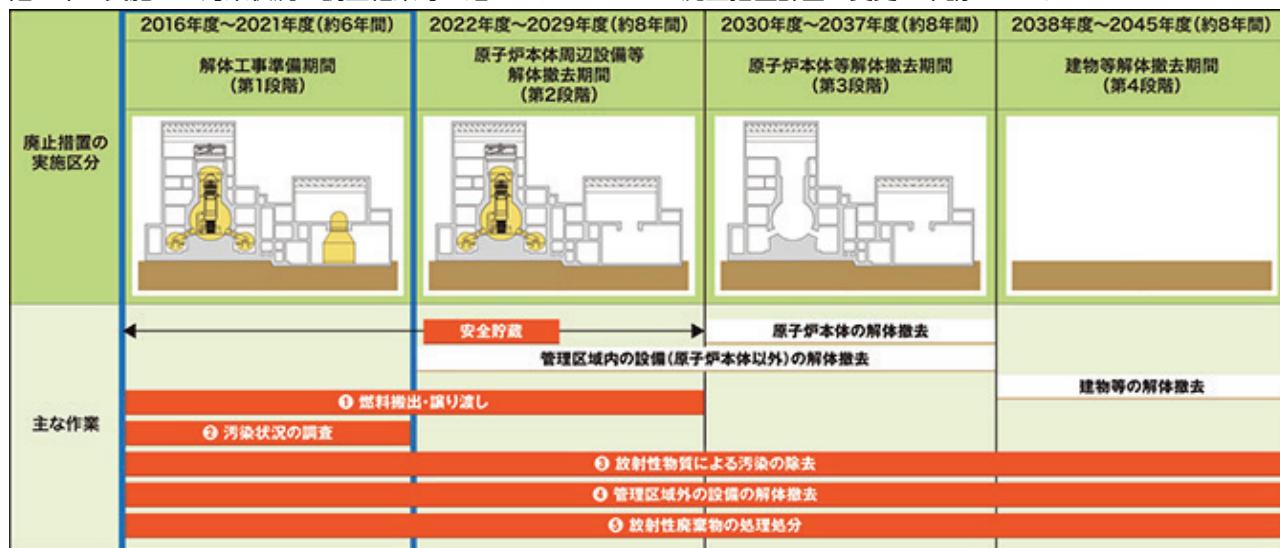
1号機の廃止措置計画は、解体工事準備期間（第1段階）、原子炉本体周辺設備等解体撤去期間（第2段階）、原子炉本体等解体撤去期間（第3段階）、建物等解体撤去期間（第4段階）の4段階に区分し、約30年かけて完了する予定です。このたびは、廃止措置全体の見通しと、第1段階の具体的な事項について取りまとめ、第2段階以降については、第1段階の中で実施する汚染状況の調査結果等を踏まえ、あらためて廃止措置計画の変更を申請します。
